PROCES-VERBAL DE DESCRIPTION D'IMMEUBLE

LE DIX HUIT MAI DEUX MILLE DIX HUIT

Certifie m'être transporté ce jour au 45, rue Mozart à VALENCE (Drôme) à l'effet de procéder à la description exacte et détaillée des biens qui y sont situés dont il est poursuivi la vente aux enchères publiques

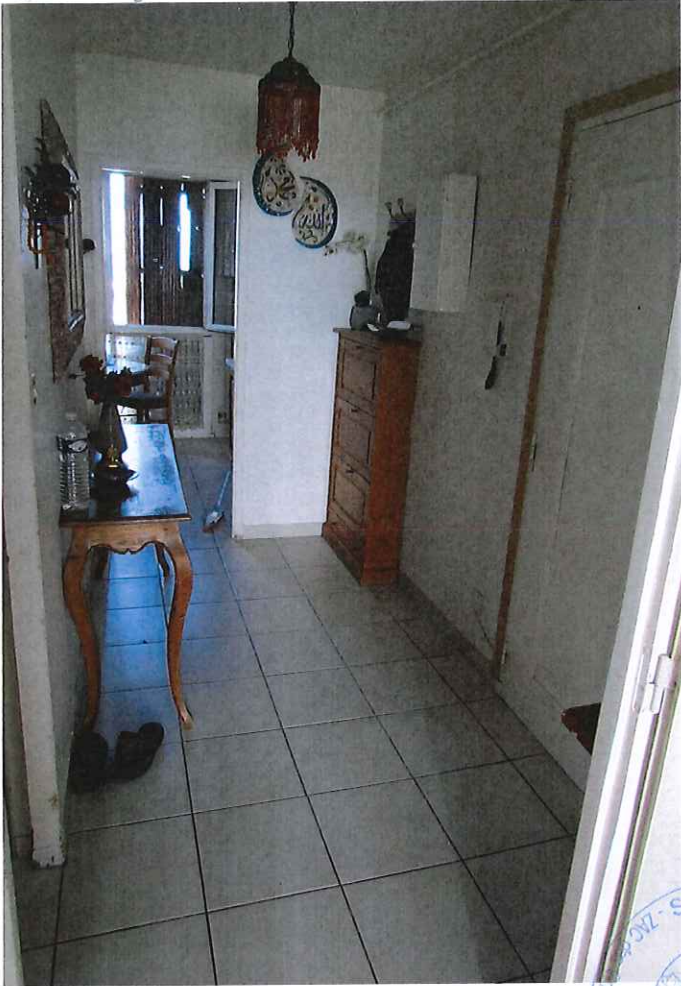
1

1. ENTREE (photo. n°1)

- on accède à l'appartement par une porte palière en bois plein. La porte comporte une serrure, un verrou et un oeilleton

- le sol est recouvert de carreaux à l'état d'usage

- les plinthes en faïence sont à l'état d'usage

- la peinture recouvrant les murs et le plafond est à l'état d'usage

* un tableau électrique avec disjoncteur daté de 1972

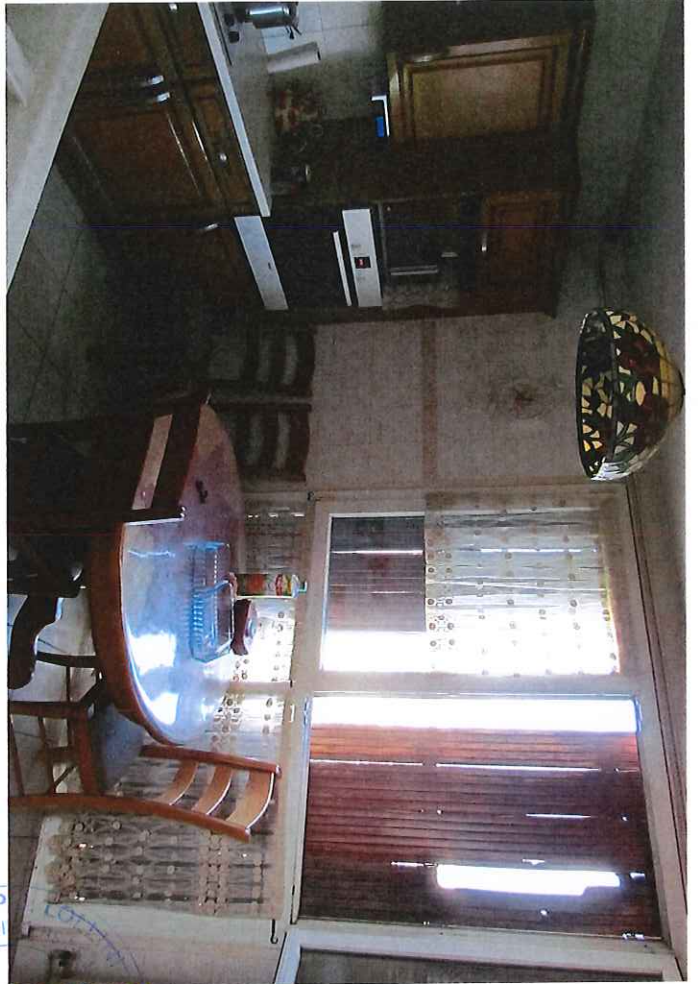
2. CUISINE (photo. n°2 à 3)

- une fenêtre à double battant à double vitrage, oscillo-battant, avec persiennes en bois dont la peinture les recouvrant est écaillée, donnent côté arrière du bâtiment (soit côté Ardèche)

* 2 bacs évier en résine, usagés, avec mitigeur

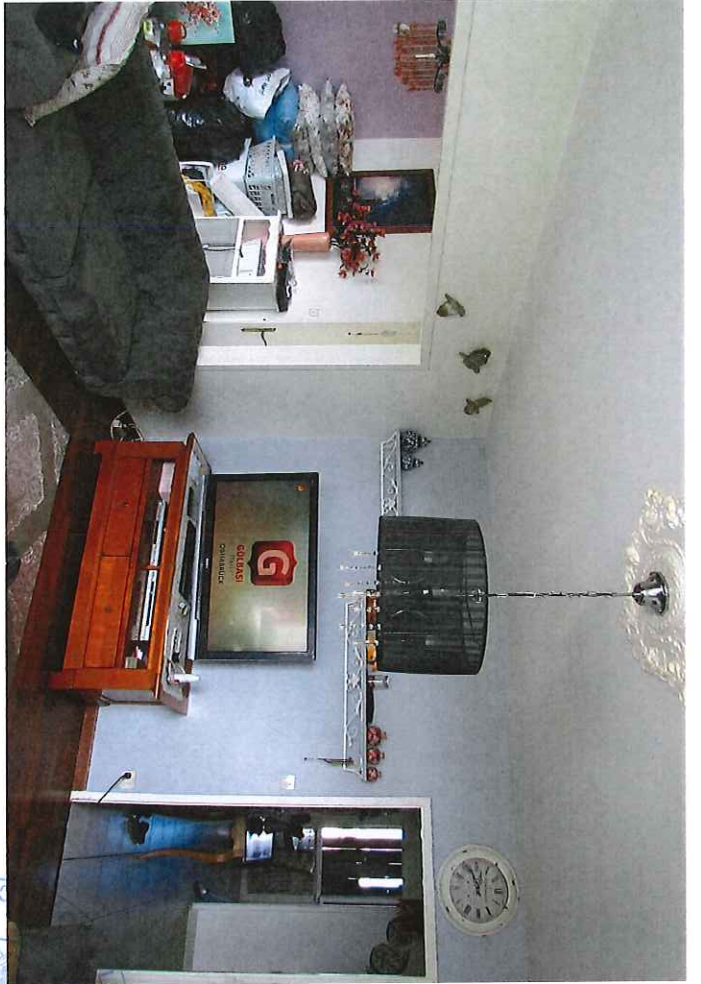
4

3. LOGGIA (photo. n°4)

- la peinture recouvrant les murs et le plafond est usagée

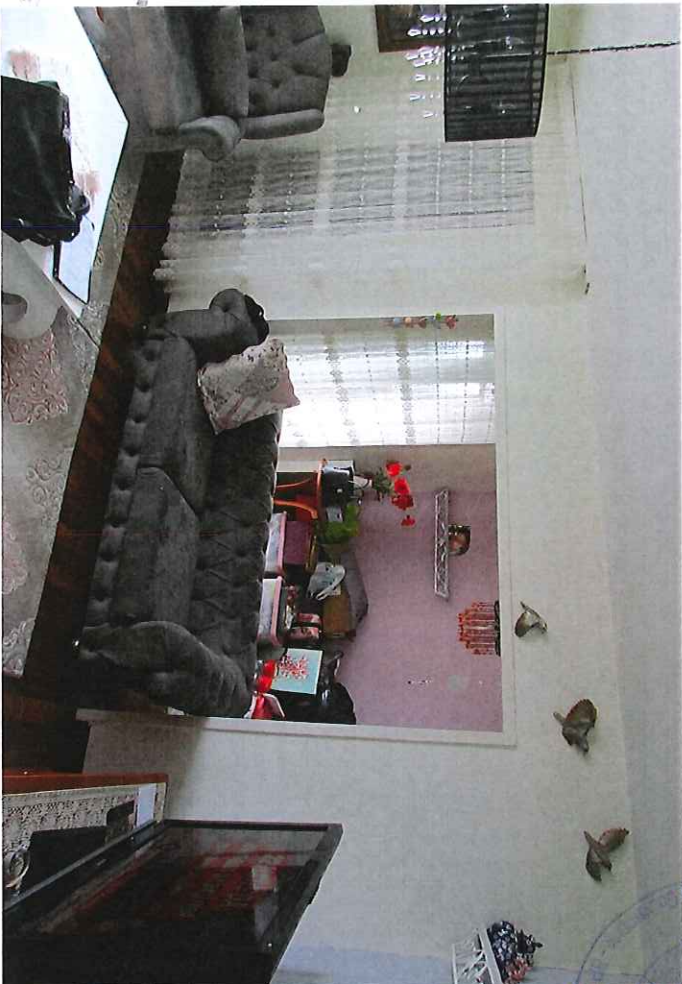
5. SALON (photo. n°5 & 6)

- on accède à la pièce par une porte en bois dont la partie centrale vitrée est absente, située sur la gauche du hall d'entrée
- le sol est recouvert de parquet flottant usagé
- la peinture recouvrant les murs et le plafond est à l'état d'usage et comporte quelques craquelures
- les plinthes en bois sont à l'état d'usage
- il existe :
 - * un interrupteur double, 5 prises électriques
 - * un radiateur
 - * une porte fenêtre avec volets en bois à l'extérieur donne sur la terrasse
 - * une porte fenêtre en PVC à double battant à double vitrage donne sur le balcon côté entrée de l'immeuble (Vercors)
 - * un plafonnier fonctionnant
 - * une grande ouverture donne sur le séjour

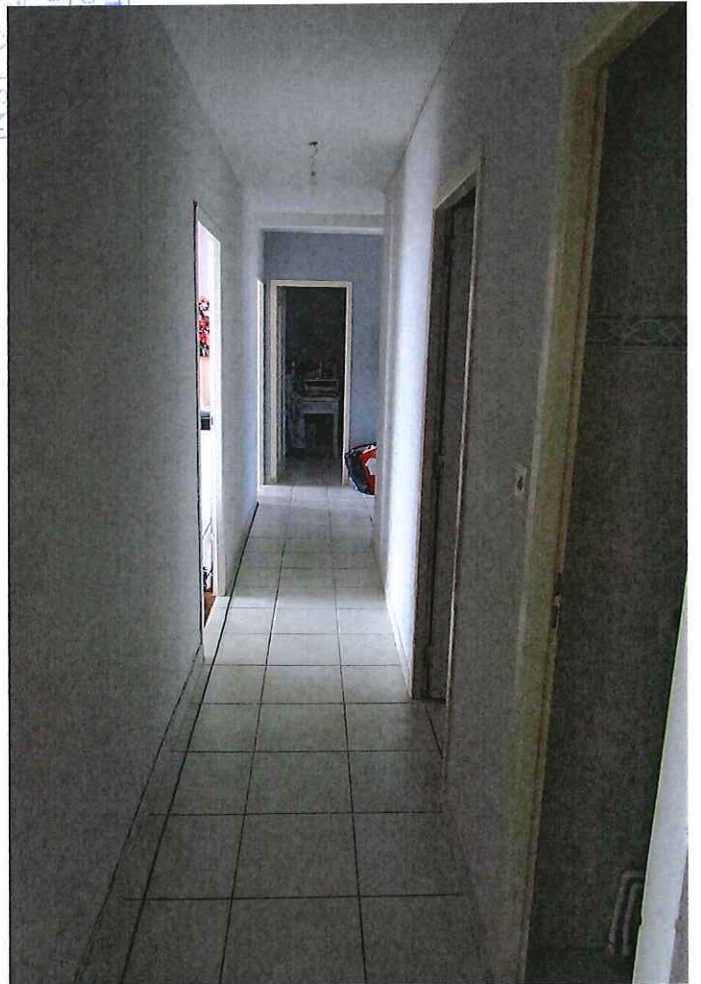
8

8. COULOIR DE DISTRIBUTION (photo. n°8)

- le sol est recouvert de carreaux de carrelage usagés
- la peinture recouvrant les murs et le plafond est à l'état d'usage
- les plinthes en faïence sont à l'état d'usage
- la 1ère porte en bois plein située sur la gauche du couloir donne sur le séjour
- il existe :
 - * 2 interrupteurs électriques
 - * un plafonnier

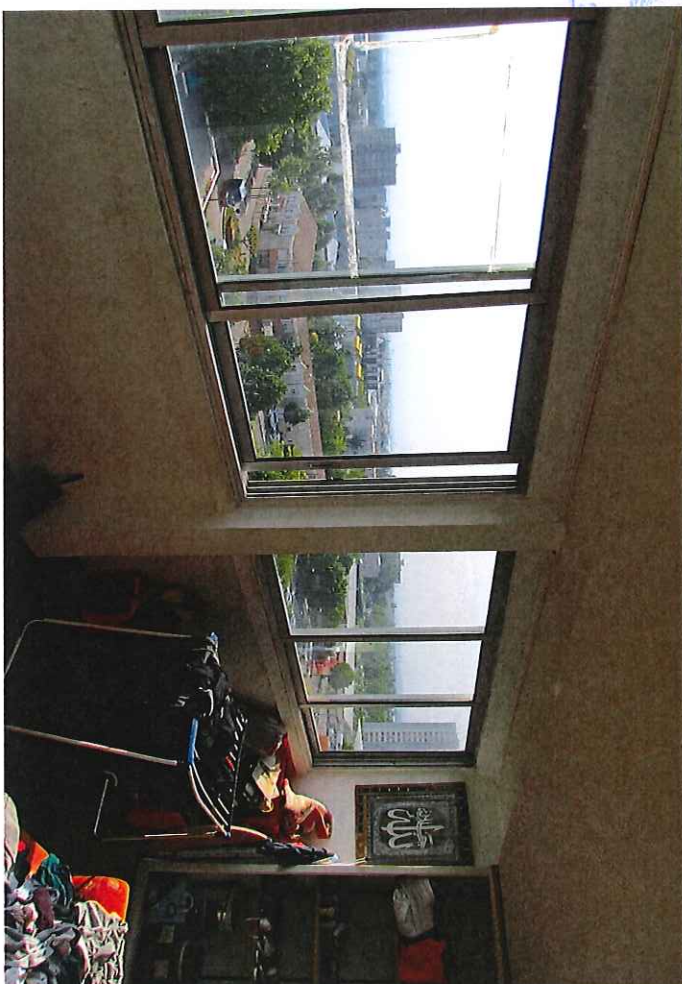
7

6. SEJOUR (photo. n°5 & 7)

- le sol est recouvert de parquet flottant usagé
- la peinture recouvrant les murs et le plafond est à l'état d'usage
- les plinthes en bois sont à l'état d'usage
- il existe :
 - * 2 interrupteurs, 2 prises électriques
 - * un radiateur
 - * une porte en bois plein donne sur le couloir
 - * une baie vitrée à 3 vantaux coulissants à double vitrage donne sur la terrasse côté entrée de l'immeuble (Vercors)
 - * un plafonnier fonctionnant
