## PROCÈS-VERBAL DE DESCRIPTION

La SCP CAMPILLO-BELLIART nous requérait à l'effet de procéder au procès-verbal de description d'un bien devant être vendu, sis à **LONGEVILLE-SUR-MER (85560), 938, rue du Docteur Joussemet**, au sein d'un ensemble immobilier dénommé « Le Domaine des Oyats » en copropriété, Résidence de vacances actuellement exploitée par une société dénommée GOELIA GESTION, et concernant un lot n°46 composé d'un logement en duplex.

Madame BREVART nous ouvre le logement dénommé 23b, qu'elle nous indique correspondre au lot n°46 type T4.

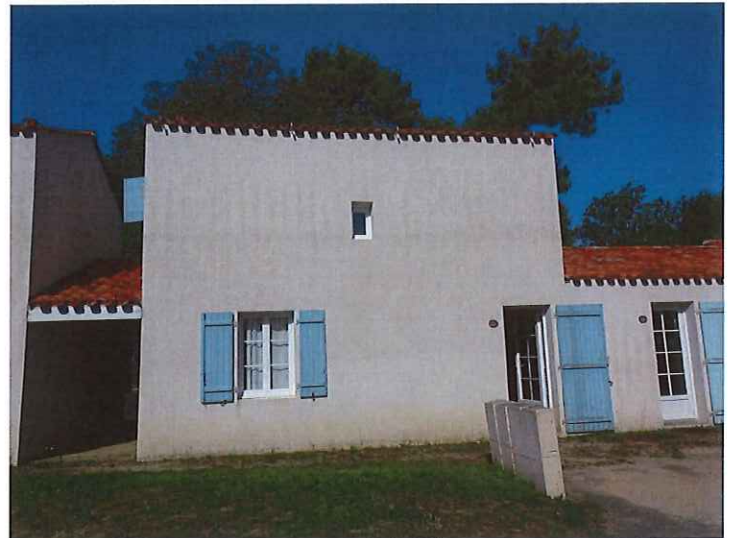
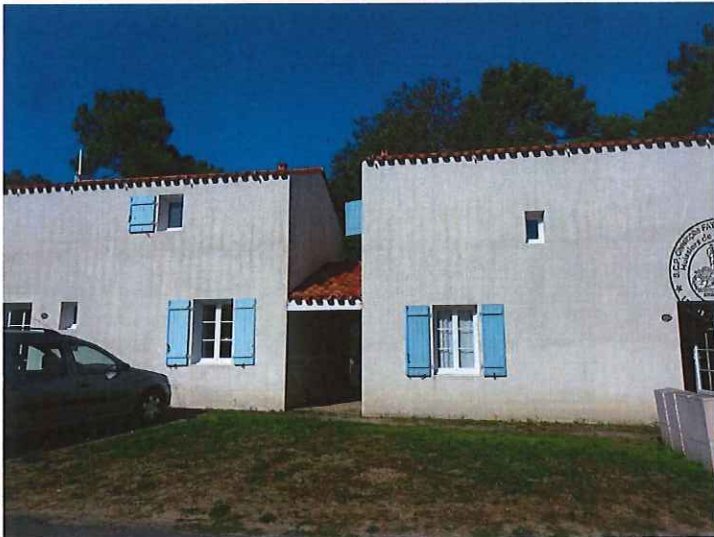
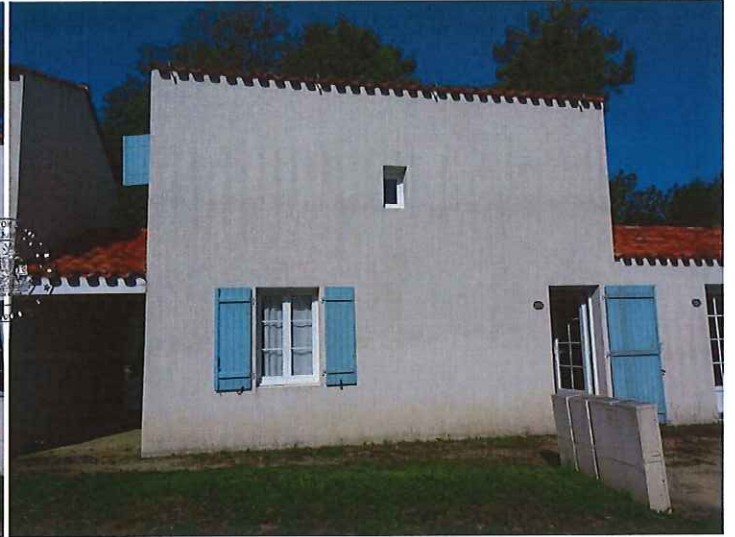
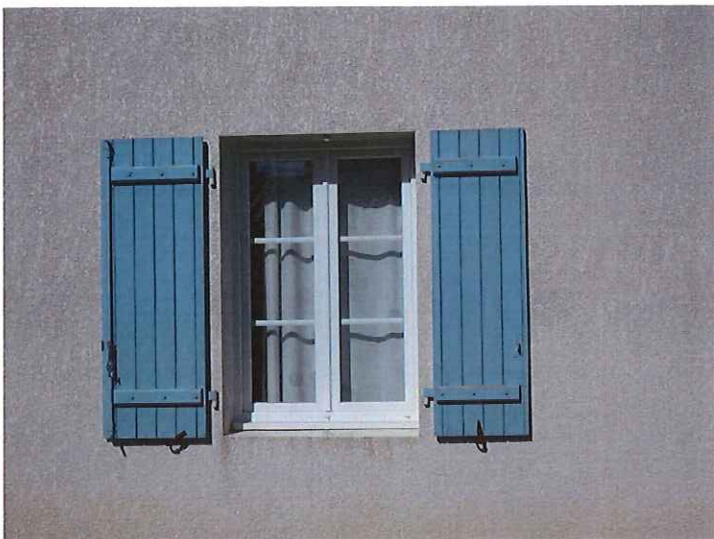
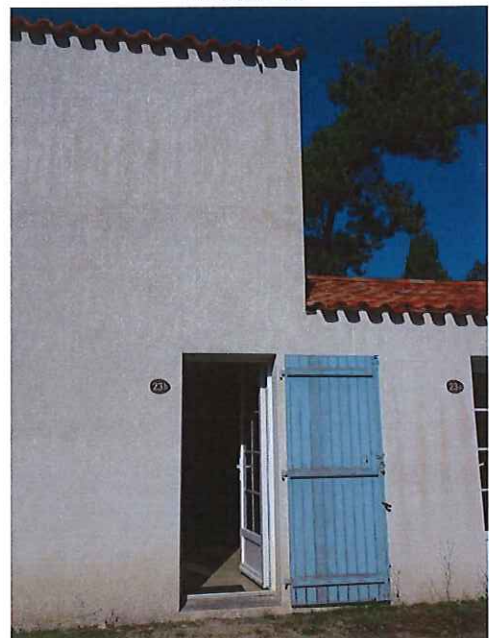
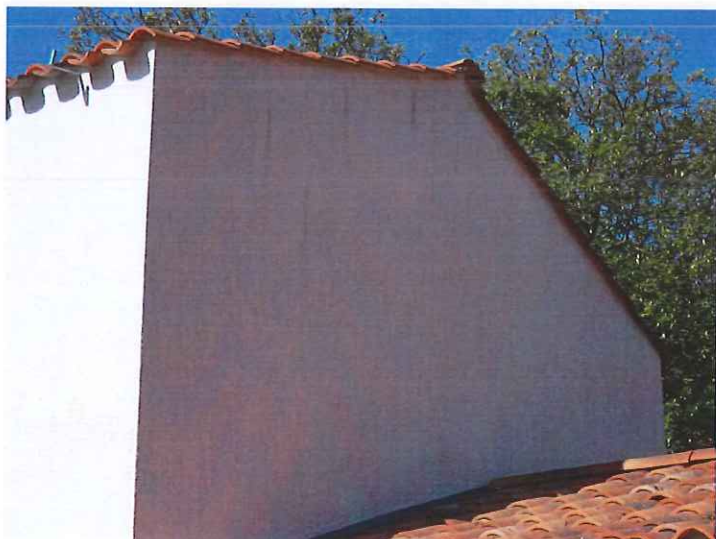
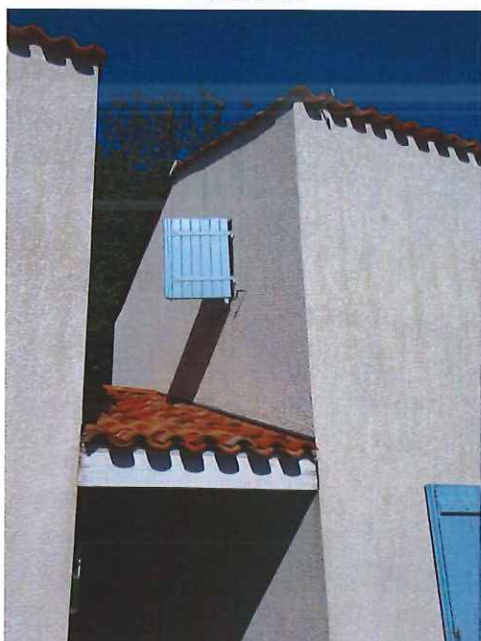
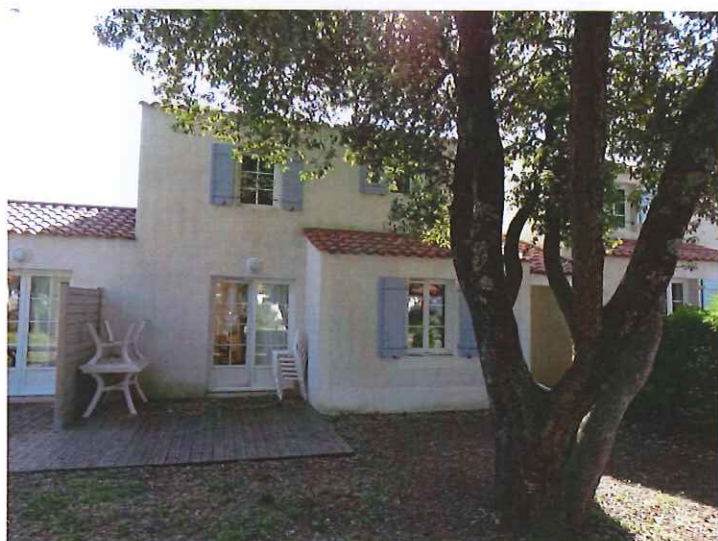
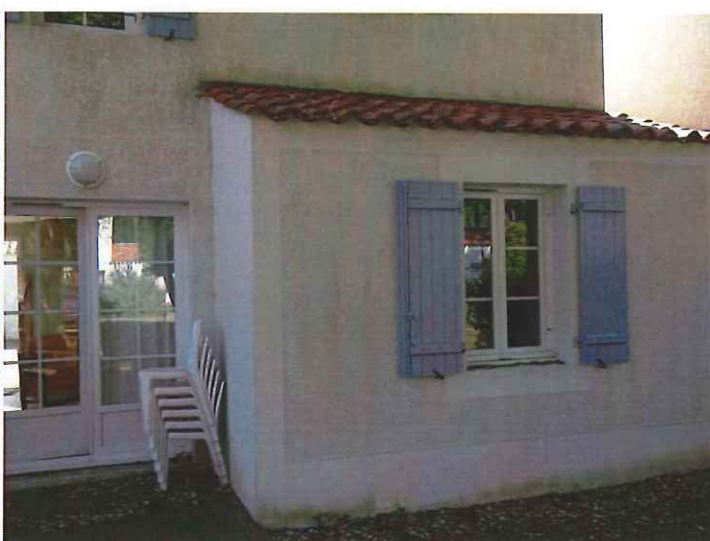
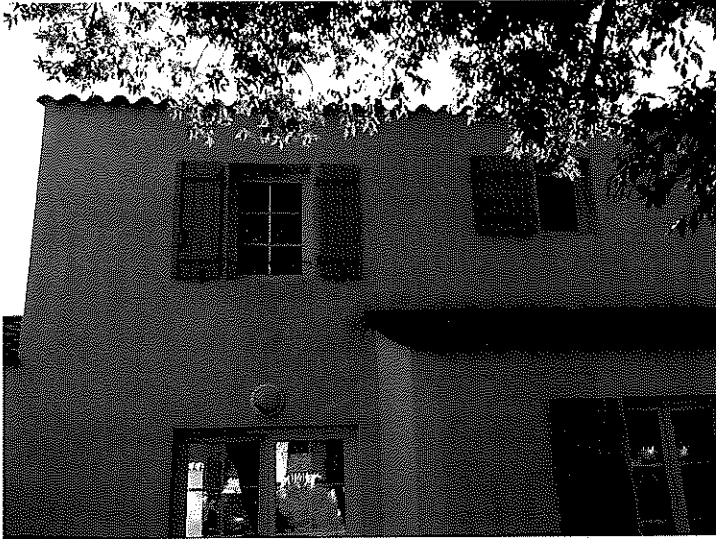
EXTERIEUR - FACADES

En façade avant, la façade est revêtue d'un enduit gratté ton pierre en bon état général, sans dégradation majeure. Présence de la porte d'entrée en partie droite et d'une fenêtre en rez-de-chaussée, ainsi que d'une petite ouverture donnant à l'étage au niveau de l'escalier.

Concernant la porte, je constate sur le panneau inférieur la présence d'un enfoncement avec éclat vraisemblablement rebouché, ainsi que quelques griffures sur les carreaux inférieurs.

L'ensemble des menuiseries en PVC ton blanc est en bon état général, les vitrages en bon état ; fermées à l'exception de la petite fenêtre de l'étage, par des volets battants en bois peints en bleu en assez bon état général, bien que présentant une peinture écaillée et des gonds rouillés.

En façade arrière, présence d'un enduit identique et gratté ton pierre en assez bon état général, sans dégradation majeure apparente, bien que légèrement noirci au niveau des fenêtres de l'étage et en pied de façade légèrement verdi.

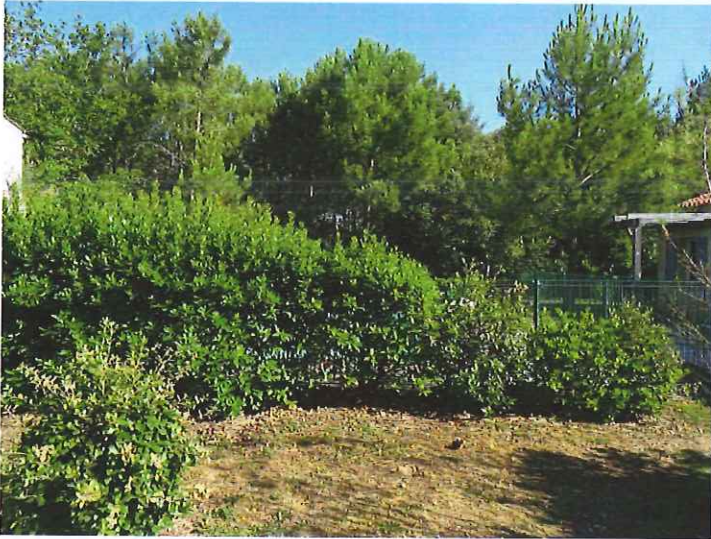
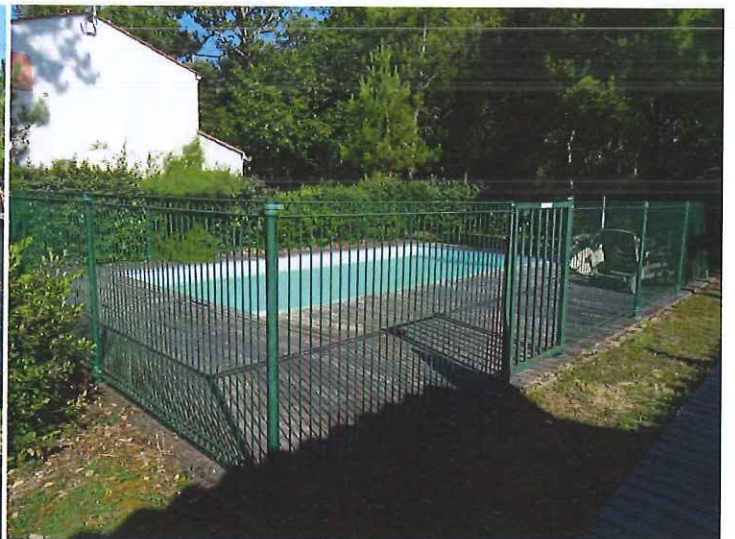
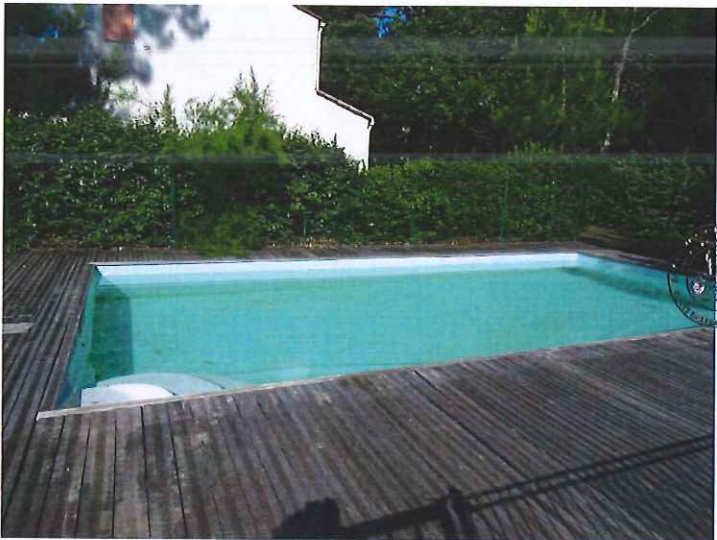
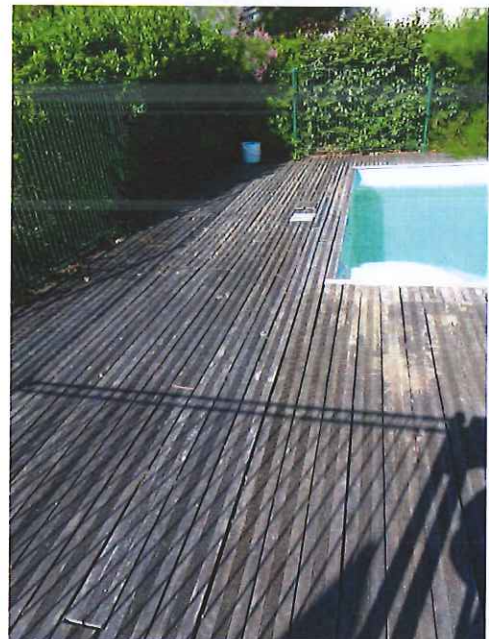
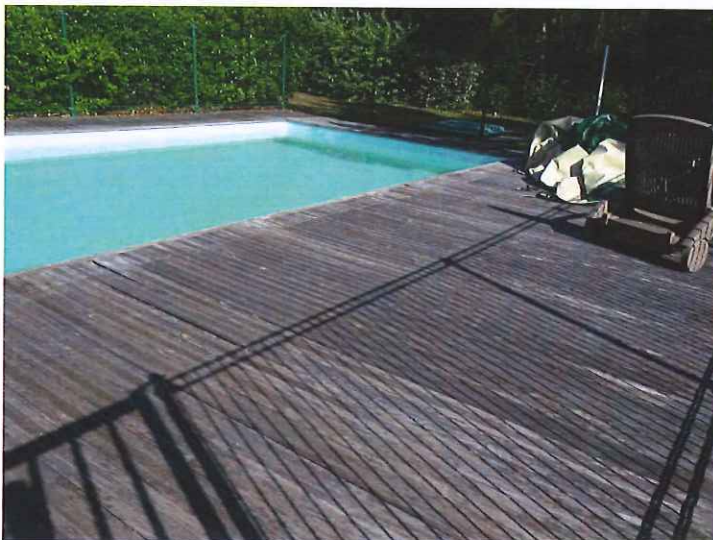
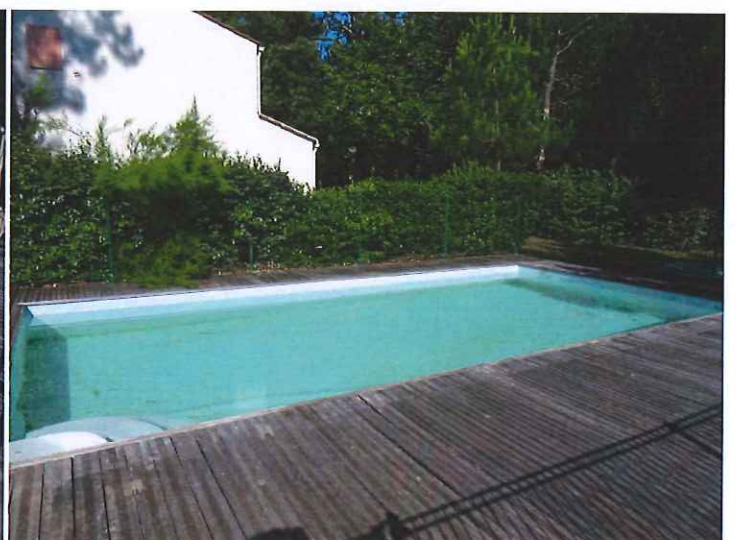
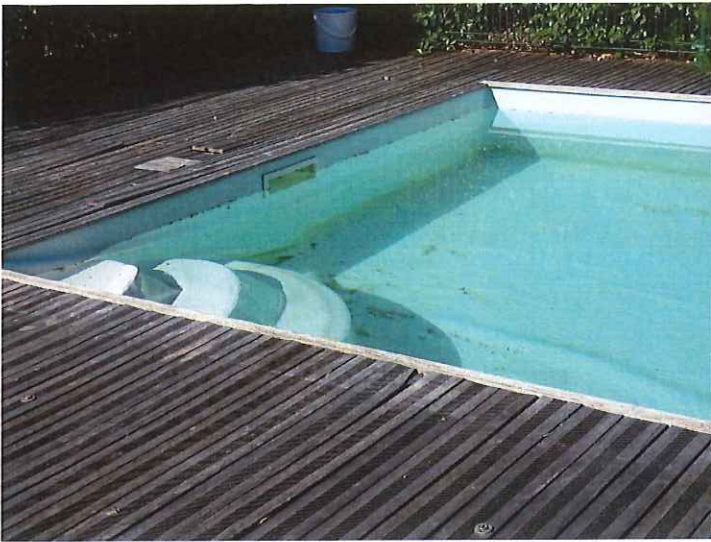
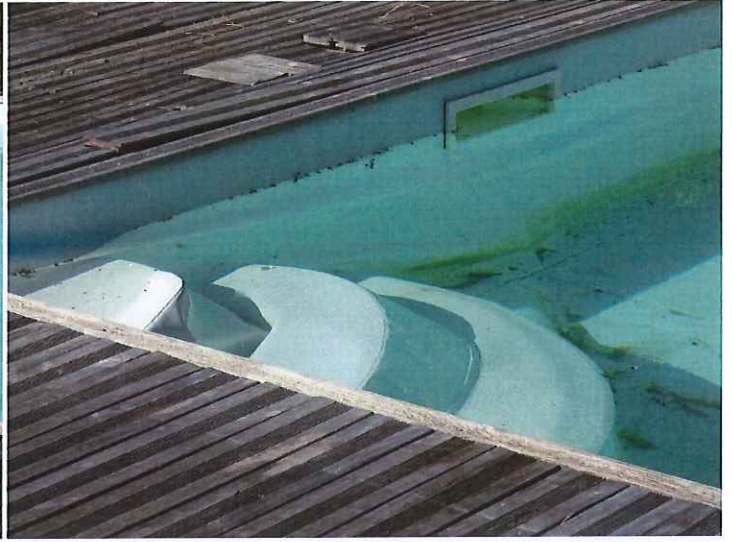
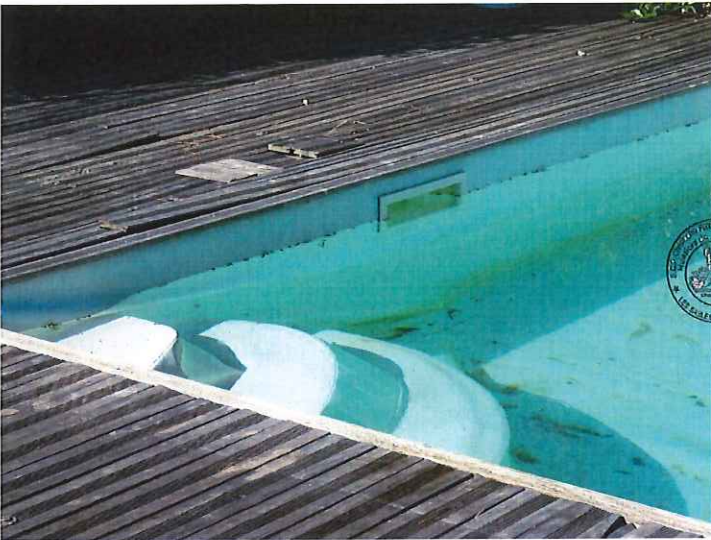
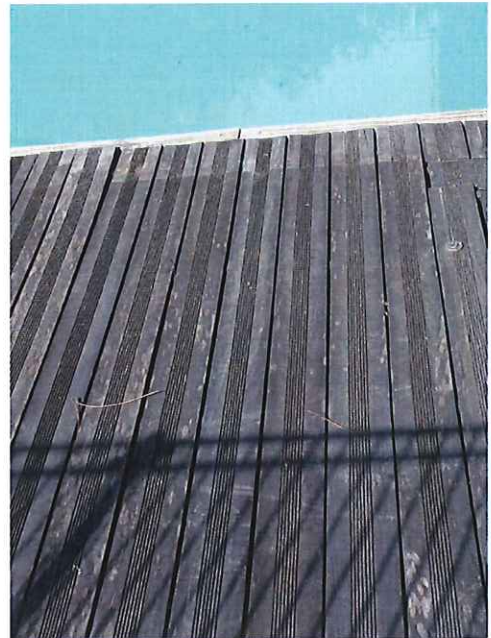
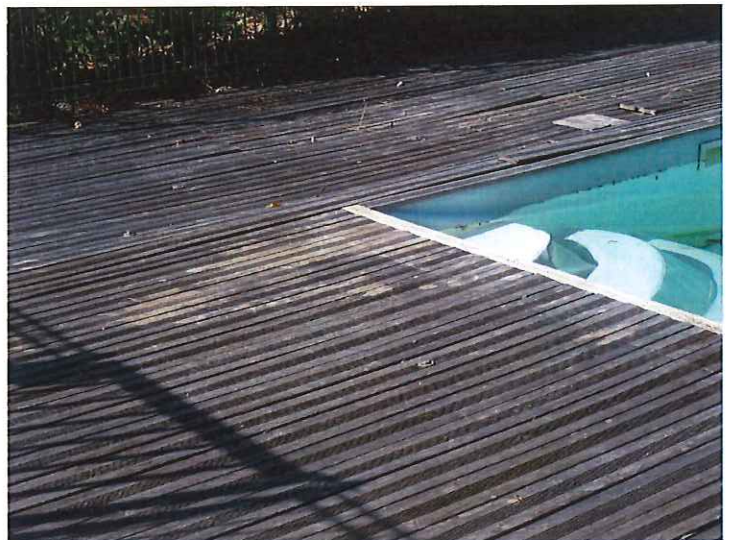
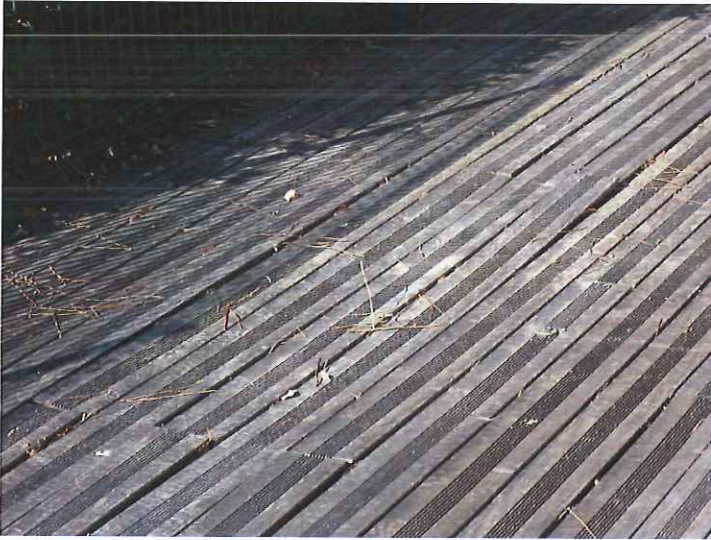
## EXTERIEUR - PISCINE

Je constate que le bassin actuellement en eau présente un revêtement type liner, celui-ci est déformé au niveau des marches, au pied de celles-ci et sur l'une des parois.

Les plages de la piscine sont réalisées en bois identique à celui de la terrasse précédemment décrite, l'ensemble en assez mauvais état général, d'aspect vétuste. Les lames sont déformées, enfoncées, vrillées et/ou détériorées.

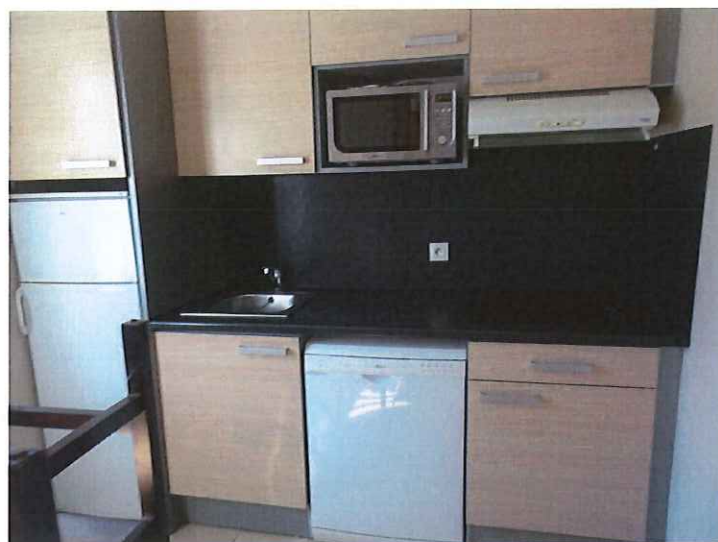
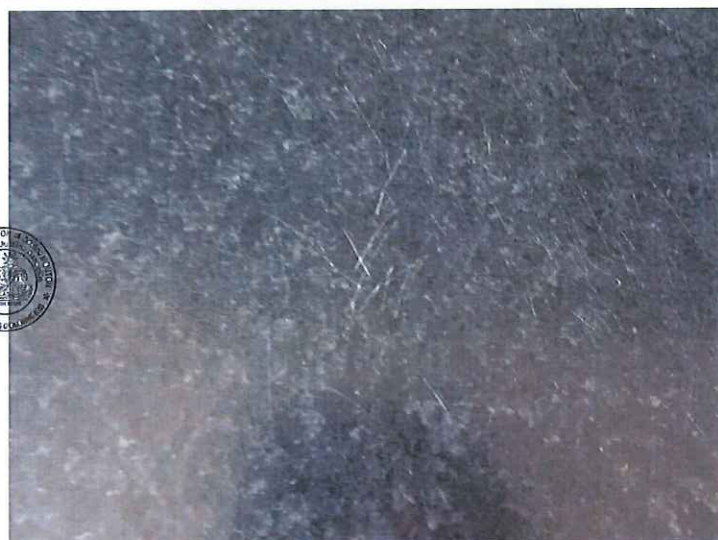
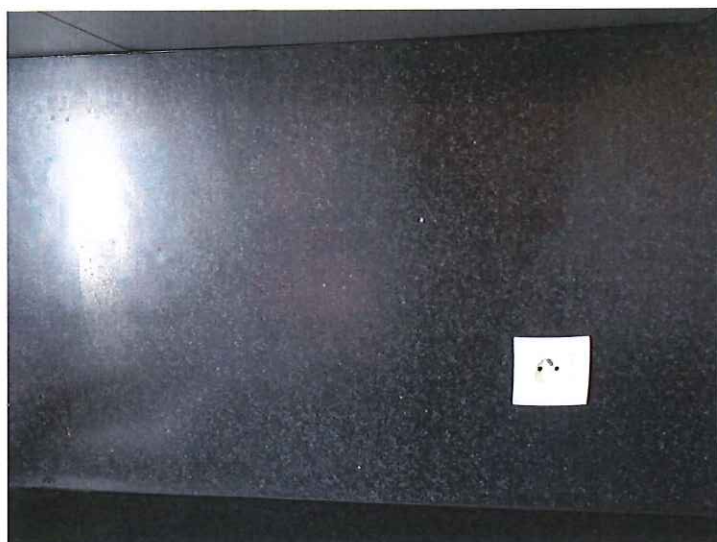
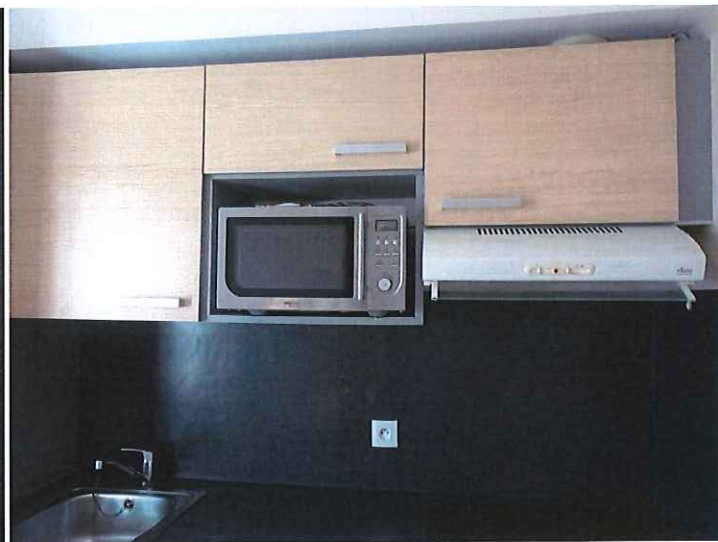
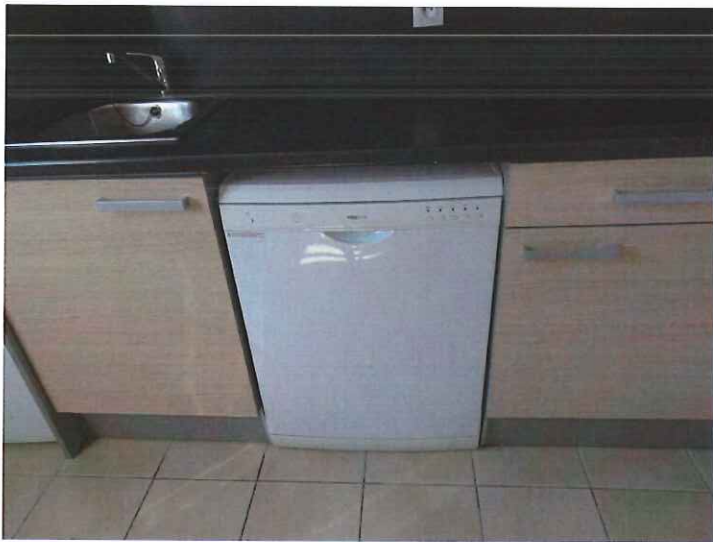
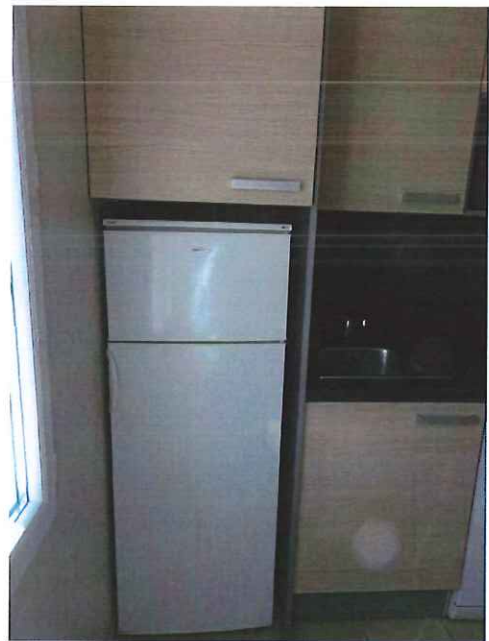
INTERIEUR - CUISINE

Présence d'un plan de travail et d'une crédence assortie en stratifié imitation granit noir. Je constate que le plan de travail présente une décoloration blanchâtre et une déformation avec boursouflures en bordure de l'évier et derrière l'évier. Présence par ailleurs de multiples griffures sur ce revêtement. Sur la crédence, présence également de déformation avec boursouflures.

Présence d'un bac inox encastré en état d'usage avec bouchon, muni d'une robinetterie mitigeur sans marque apparente en assez bon état général, bien que mal fixée. Présence d'un joint sanitaire noir en assez mauvais état général, en bordure de la joue séparant le réfrigérateur, idem au fond.

Présence d'une plaque quatre feux vitrocéramiques de marque EUROKERA, qui fonctionne correctement. Elle est surplombée d'une hotte ton blanc de marque FAURE hors service.
