## PROCES-VERBAL DE DESCRIPTION

L'AN DEUX MIL DIX SEPT  
Et le VINGT DEUX SEPTEMBRE

J'ai, **Christian JOUBERT**, Huissier de Justice associé auprès de la SCP Pierre BERTHOLIER & Christian JOUBERT demeurant à 26100 ROMANS SUR ISERE, immeuble "le Bonnevaux" – rue Bonnevaux, certifie m'être transporté ce jour dès 10h00 (heure d'arrivée sur les lieux) sur la commune d'ANNEYRON (26140), 35 chemin du Turail afin de procéder à la description exacte du/des bien(s) immobilier(s) situé(s) sur la parcelle cadastrée section AD n° 483 de contenance déclarée 4a17ca saisie au préjudice de monsieur **Franck Stanislas PELLETIER-ULRICH** né le 25/11/1964 à DAKAR (Sénégal) et de madame **Christelle Régine Simone DESFONDS** née le 05/04/1979 à Tournon sur Rhône (Ardèche), de nationalité française, demeurant ensemble à ANNEYRON (26140), 35 chemin du Turail.

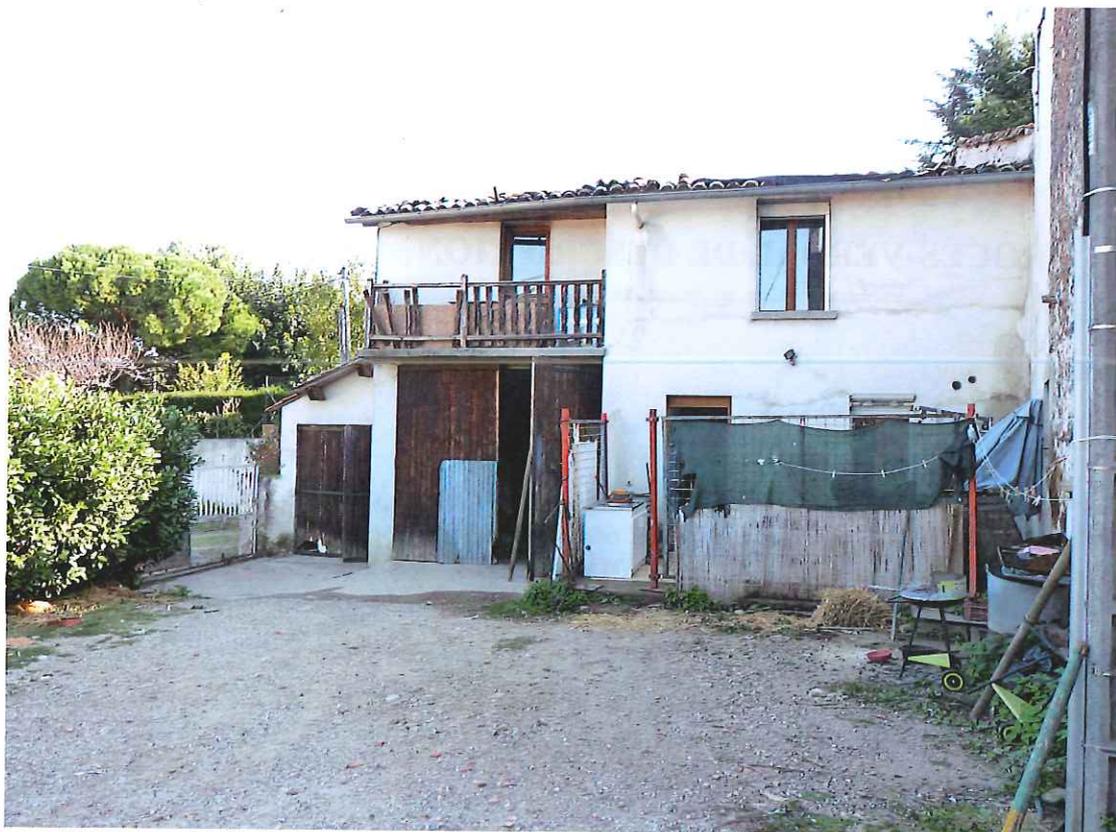
(1)

Sur ladite parcelle est érigée une construction à usage de simple habitation de plus de 50 ans d'âge comprenant un rez-de-chaussée et un étage pourvu d'un balcon.  
(voir photo n° 1)

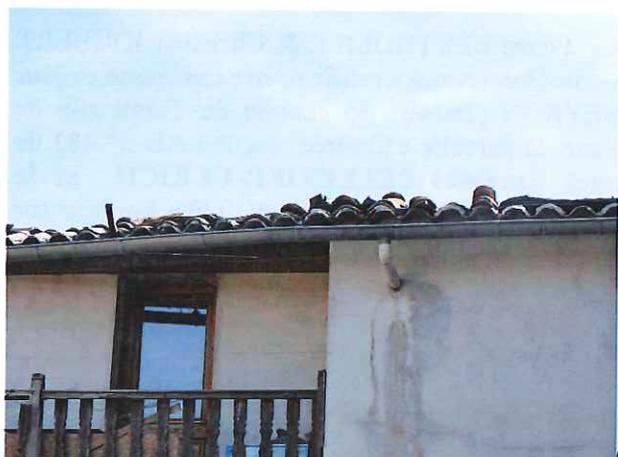
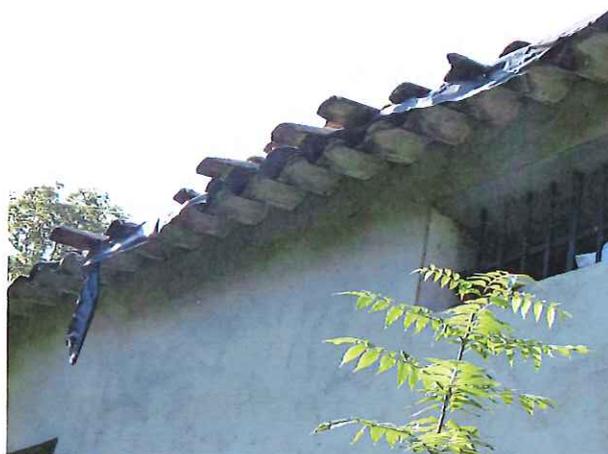
Les murs sont recouverts d'un simple enduit défraîchi sur pisé( matériau ancien couleur argile) , la couverture ondulée se compose de plaque de fibres de ciment recouvertes de tuiles canal anciennes , elle est pourvue à l'Ouest de gouttières ou chéneaux en zinc et d'une descente d'eau pluviale intérieure, j'aperçois à l'arrière (exposition Est) une bâche d'étanchéité.

(voir photos n° 2 et 3)

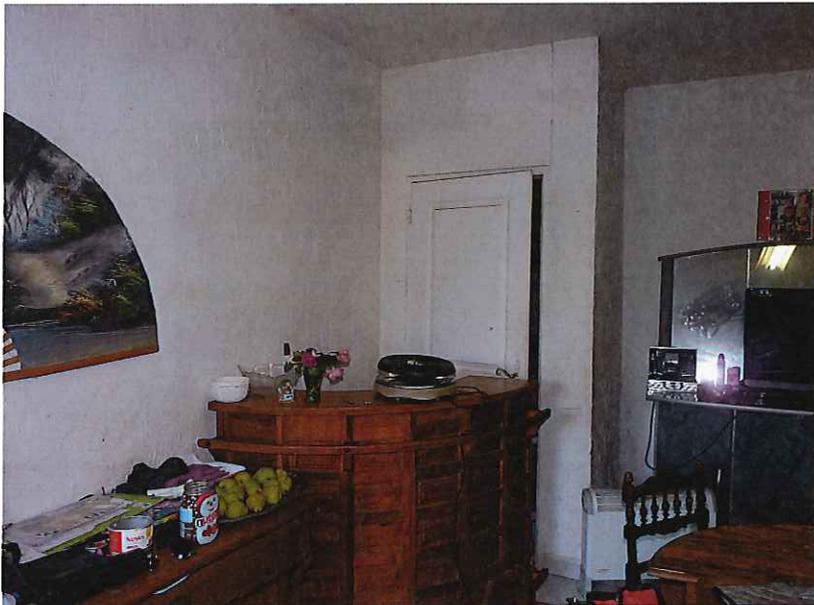
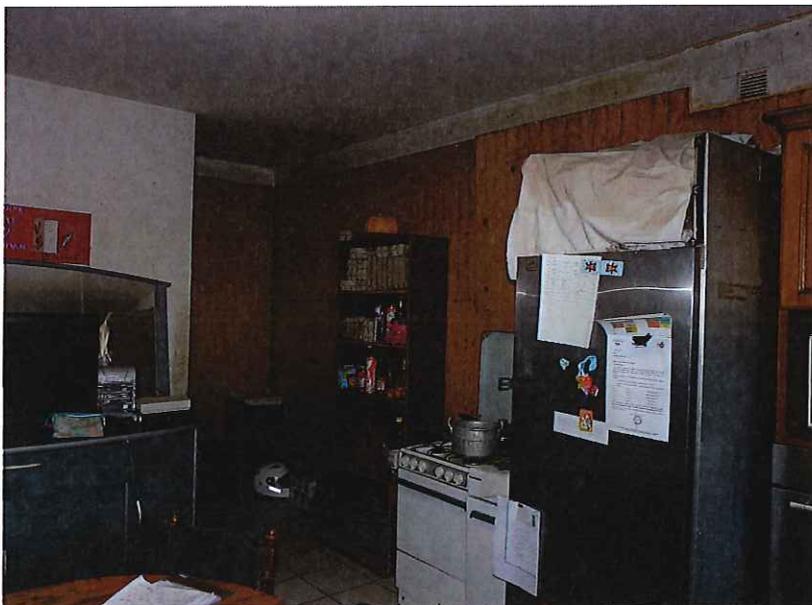
Un radiateur mural HS (hors service) car la chaudière d'origine à gaz de ville a été retirée) le mode de chauffage actuel : un convecteur électrique et un poêle mobile pétrole.  
(voir photos n° 4 et 5)

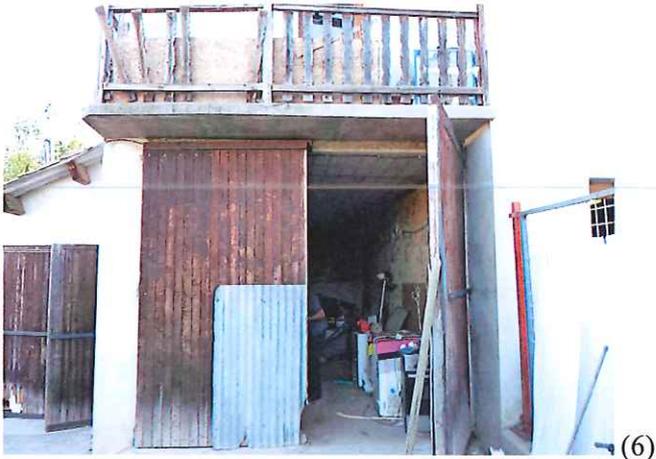
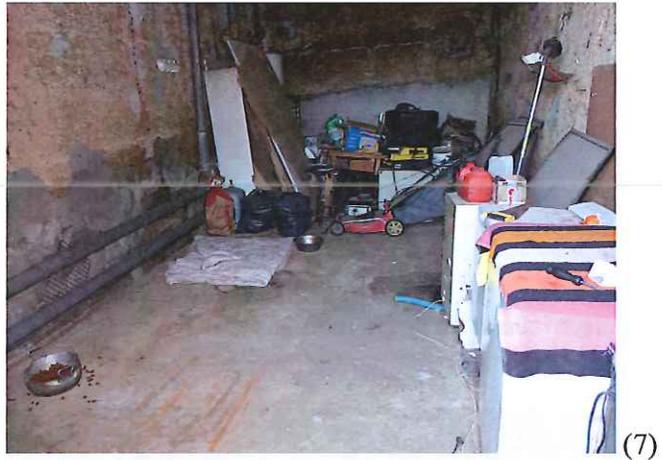
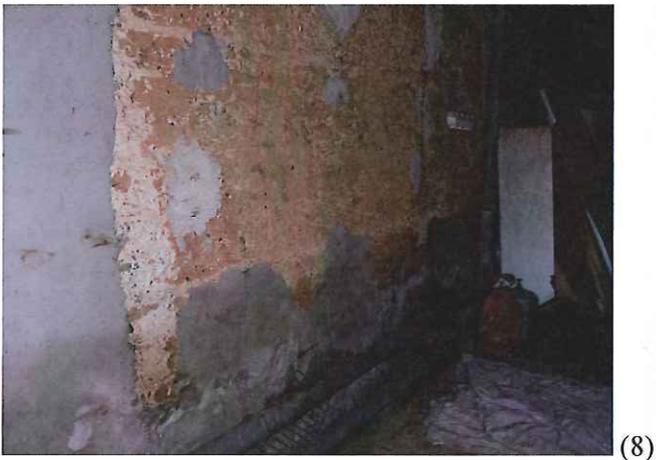
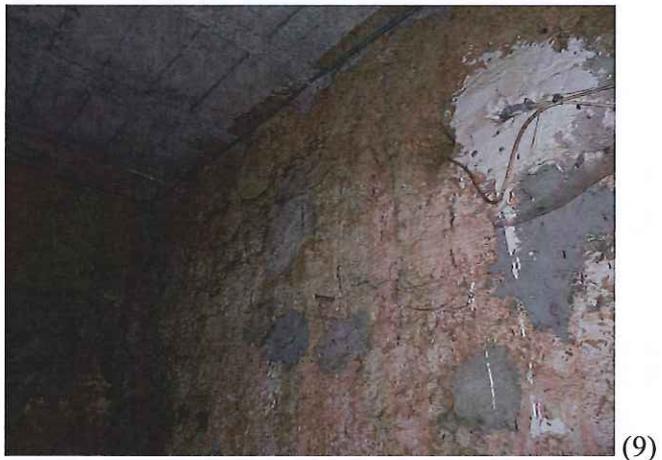
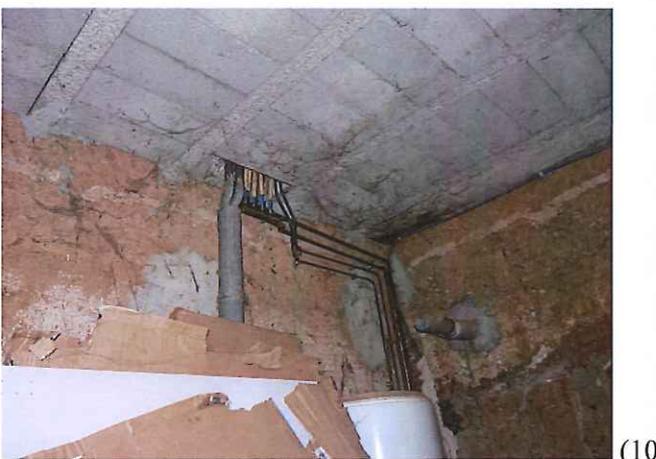
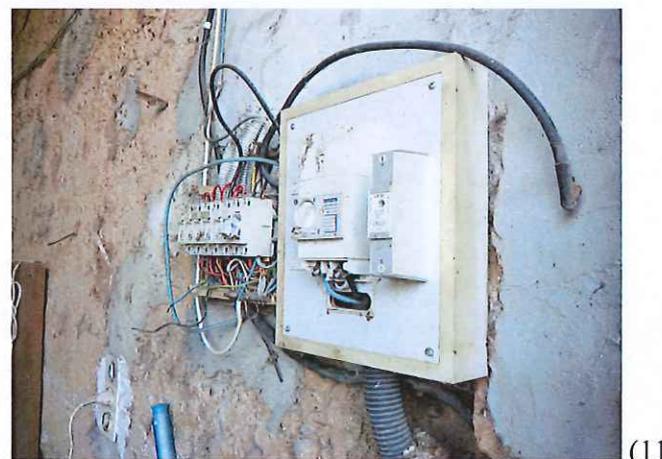
Présence d'un local ou garage dit 1 d'environ 23 m2 attenant, fermé par une porte en bois abîmé (accès par l'extérieur).

Dalle en béton, plancher supérieur parpaings , murs en pisé avec des raccords en maçonnerie, (plusieurs fissures sur le parement), canalisations pvc eaux usées visibles ainsi que les nourrices ( raccordement tuyaux en cuivre).

Interrupteur, 2 PC, tableau électrique sans couvercle, branchements, câblage éparés..  
(voir photos n° 6 à 11)

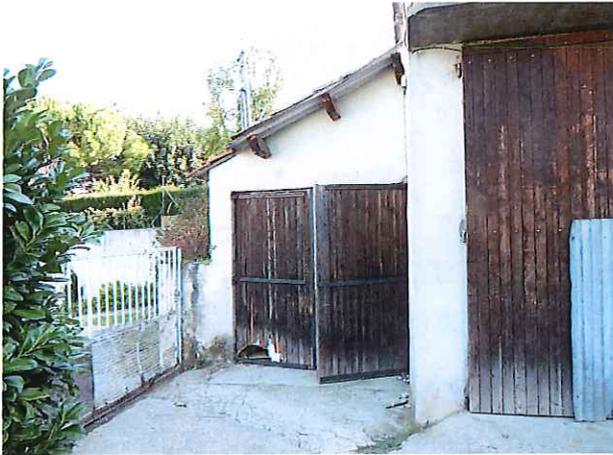
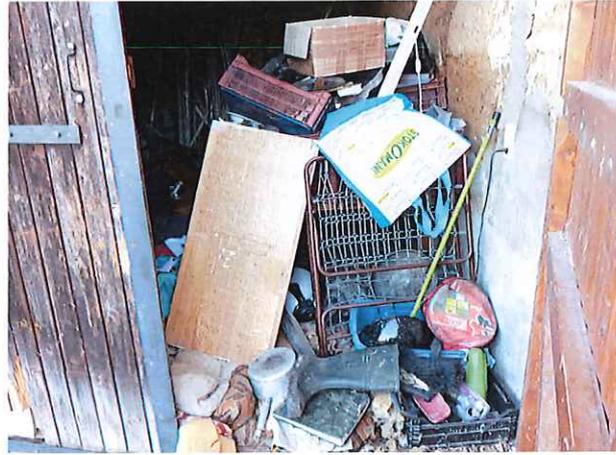
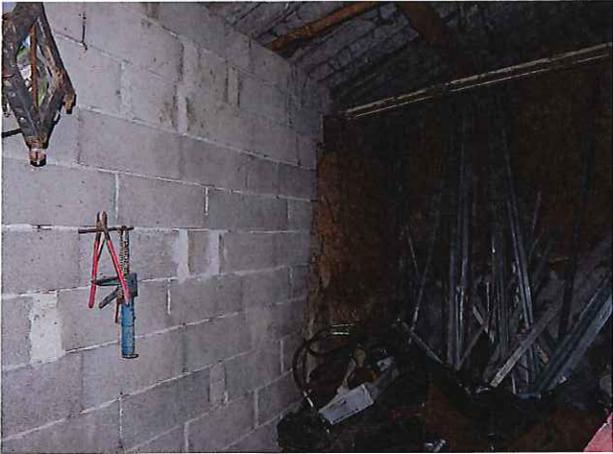
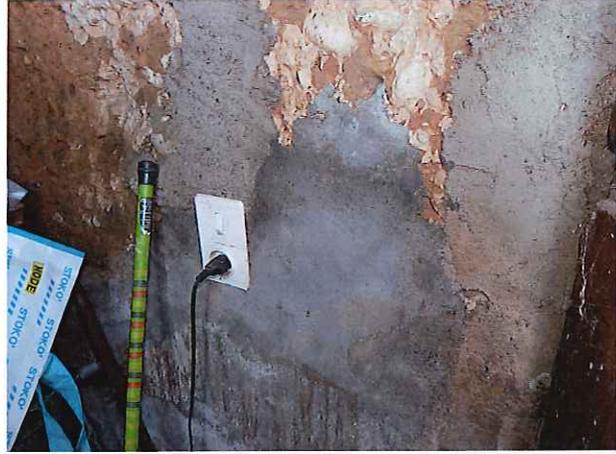
Présence plus à gauche sous appentis d'un dernier local à usage de remise ou garage dit n° 2 :

Dalle béton, murs dominants pisé, quelques rangs de moellons, porte en bois à deux vantaux abîmé, nombreux encombrants devant.

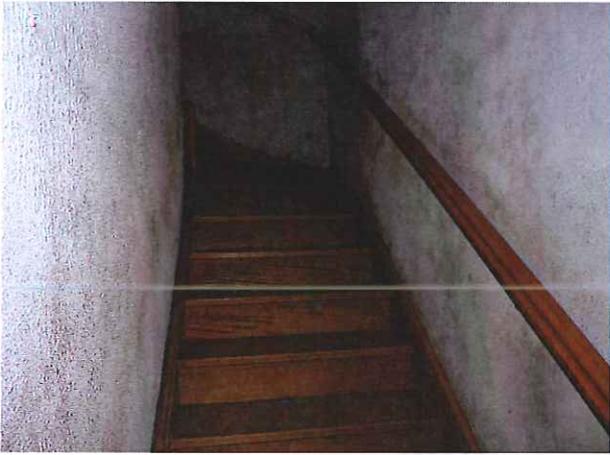
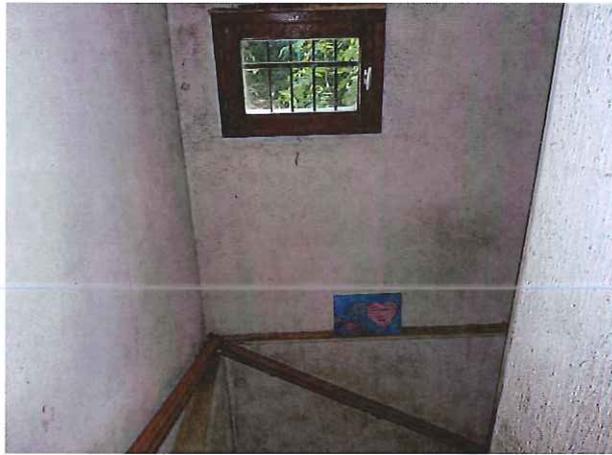
Accessible depuis l'intérieur du logement par un escalier en bois à quart tournant avec seize marches et main courante. Trémie éclairée par un fenestron, enduit terne, plusieurs traces de moisissure notamment vers angle Nord-Est et plafond ouvrant sur un palier.

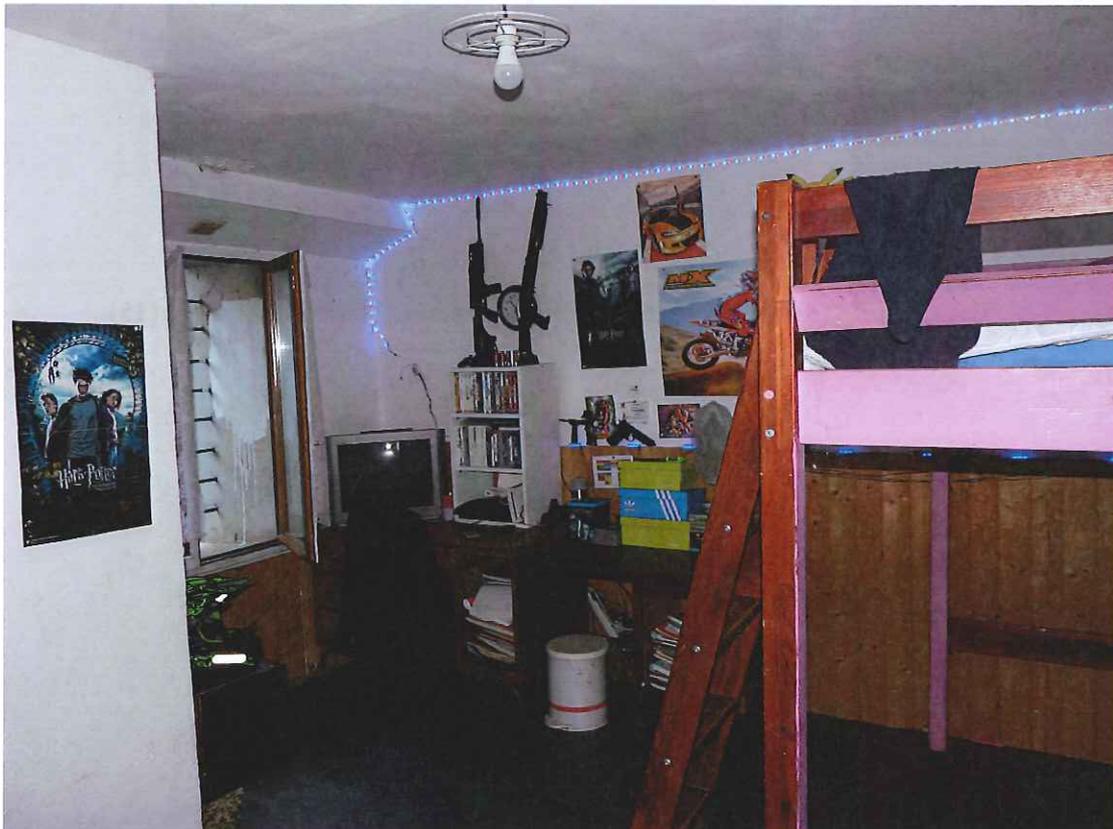
(18)

Sol souple (dalles pvc), toile de verre sur murs, soubassement frisette bois, simple enduit clair au plafond. Interrupteur, 2 PC, 1 ampoule. (installation électrique d'une façon générale à faire vérifier)

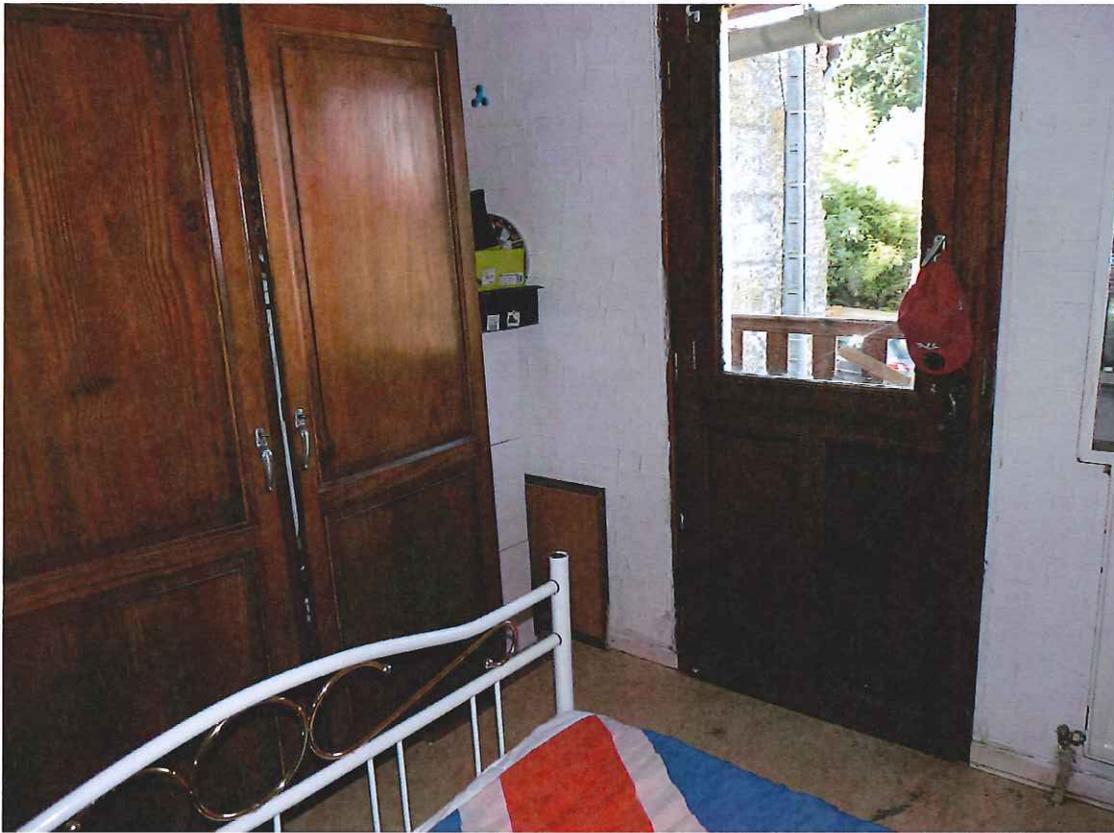
(20)

D'une surface d'environ 9 m<sup>2</sup>, elle est éclairée à l'Ouest par une porte-fenêtre en bois double vitrage sans volet donnant sur un petit balcon équipé de balustres en bois dont certains sont défaits.

Sol : linoléum gris usagé

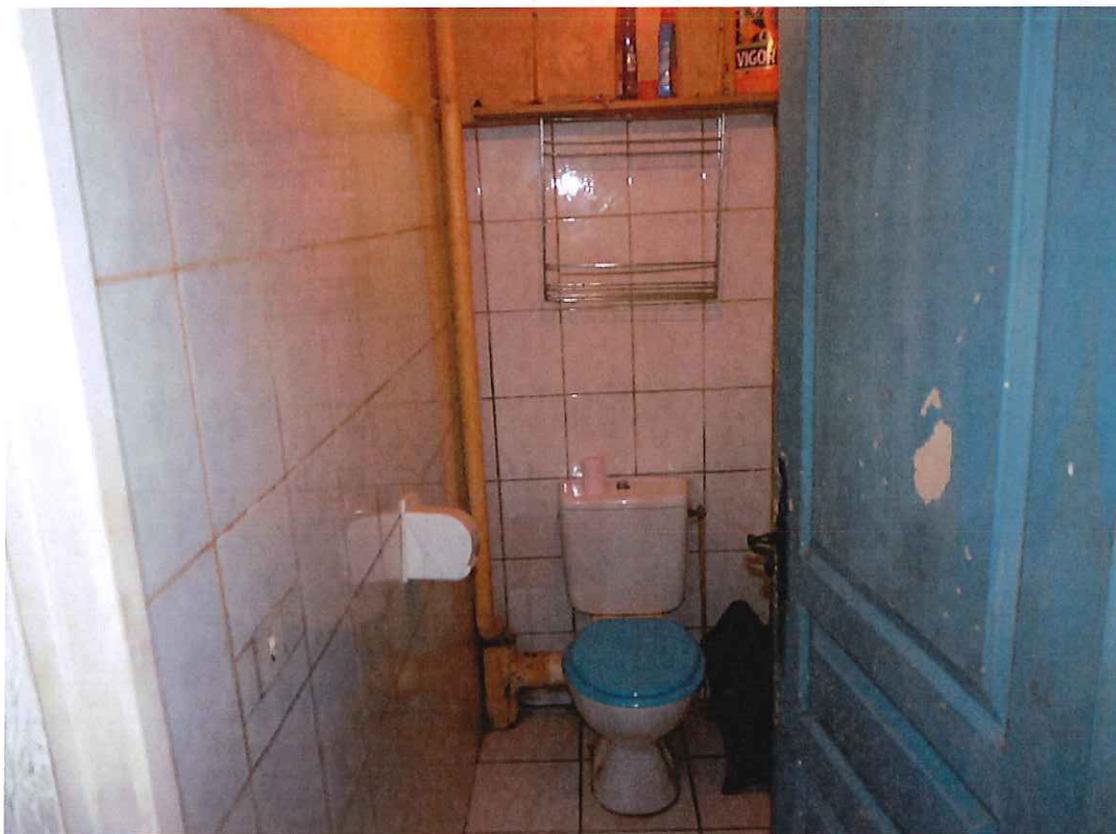
(21)

Local doté d'une porte à la peinture cloquée.

Murs mixtes : carreaux de faïence et enduit de couleur (orange) usagé

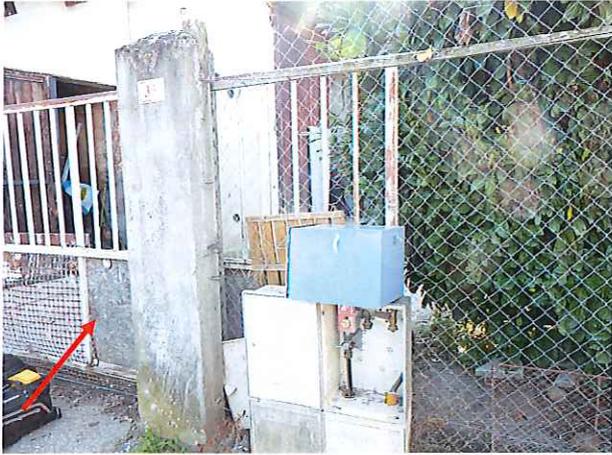
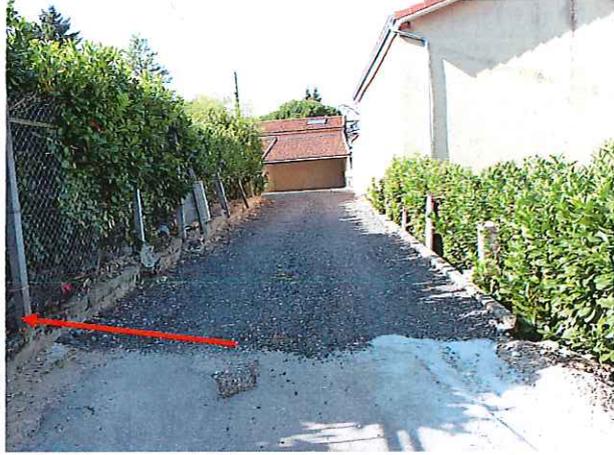
Présence d'un portail métallique coulissant (vétuste) qui dessert l'entrée à ladite parcelle (exposition Nord- Ouest) et ce, depuis un chemin cadastré AD 484 et appartenant à un riverain.  
(voir photos n° 24 et 25)

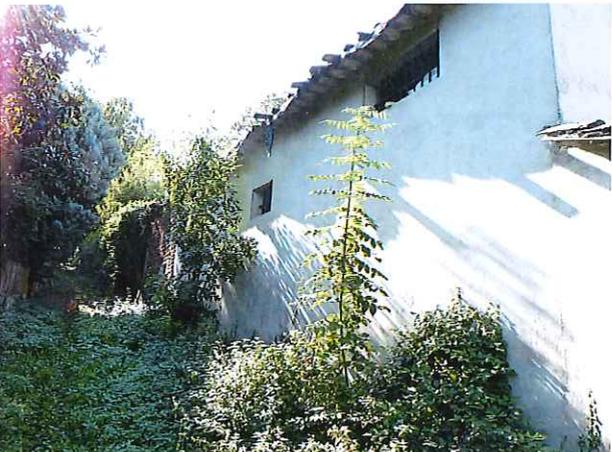
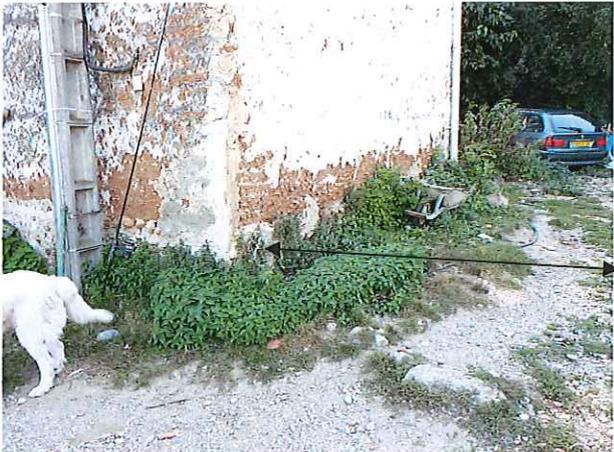
- En limite Sud, pas de clôture séparative avec le fonds voisin (parcelle cadastrée AD 447 sur laquelle est érigée une construction mitoyenne en mauvais état de conservation, un droit de passage est allégué au profit de ce fonds déclaré enclavé.
