# **PROCES VERBAL DE DESCRIPTION**

- Qu'en vertu d'un jugement rendu par le Tribunal de Grande Instance de Valence en date du 29.03.2019, le partage judiciaire de l'indivision existant entre Monsieur Mohsem SAADOUNI et Madame Fatima NAINIA a été ordonné
- Que ce jugement a également ordonné la vente aux enchères publiques du bien immobilier sis à MONTELMAR (Drôme), 18 allée Le Pavillon de la Cigalière cadastré section YE n°545

- Sur la commune de MONTELIMAR (Drôme), 18 allée Le Pavillon de la Cigalière, une maison individuelle, cadastré Section YE n°545

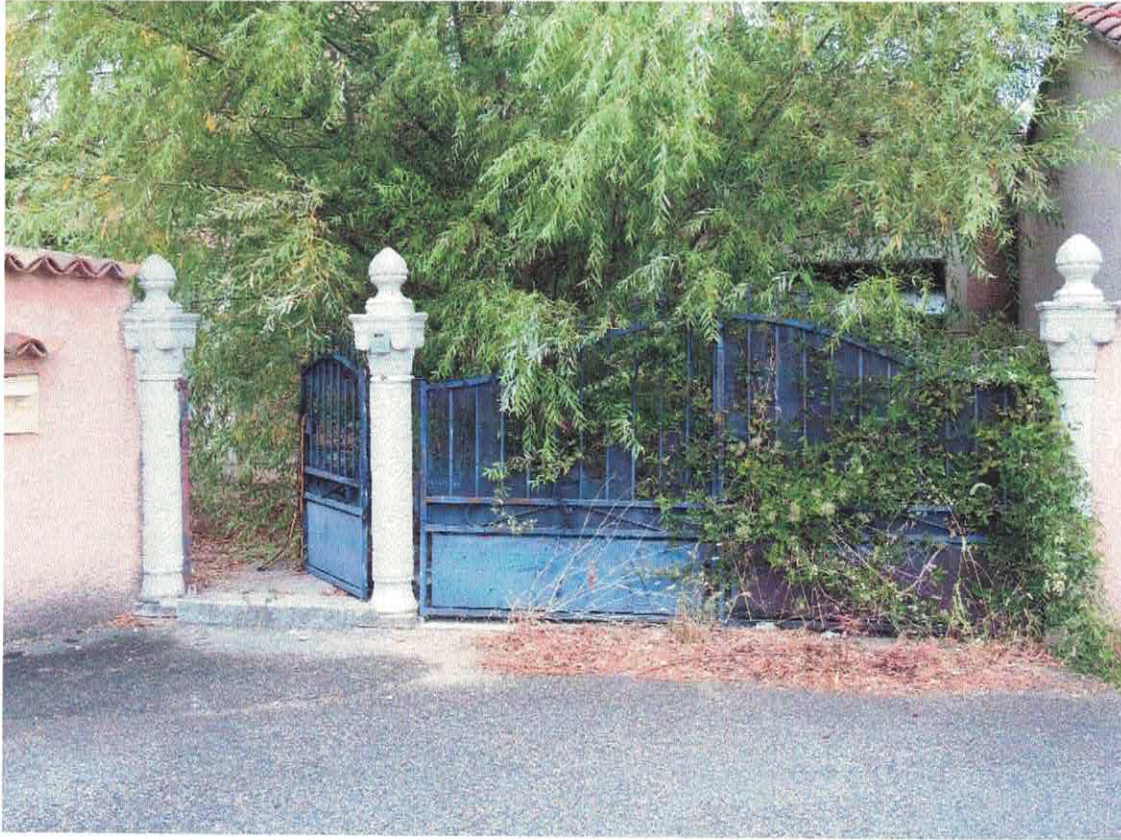
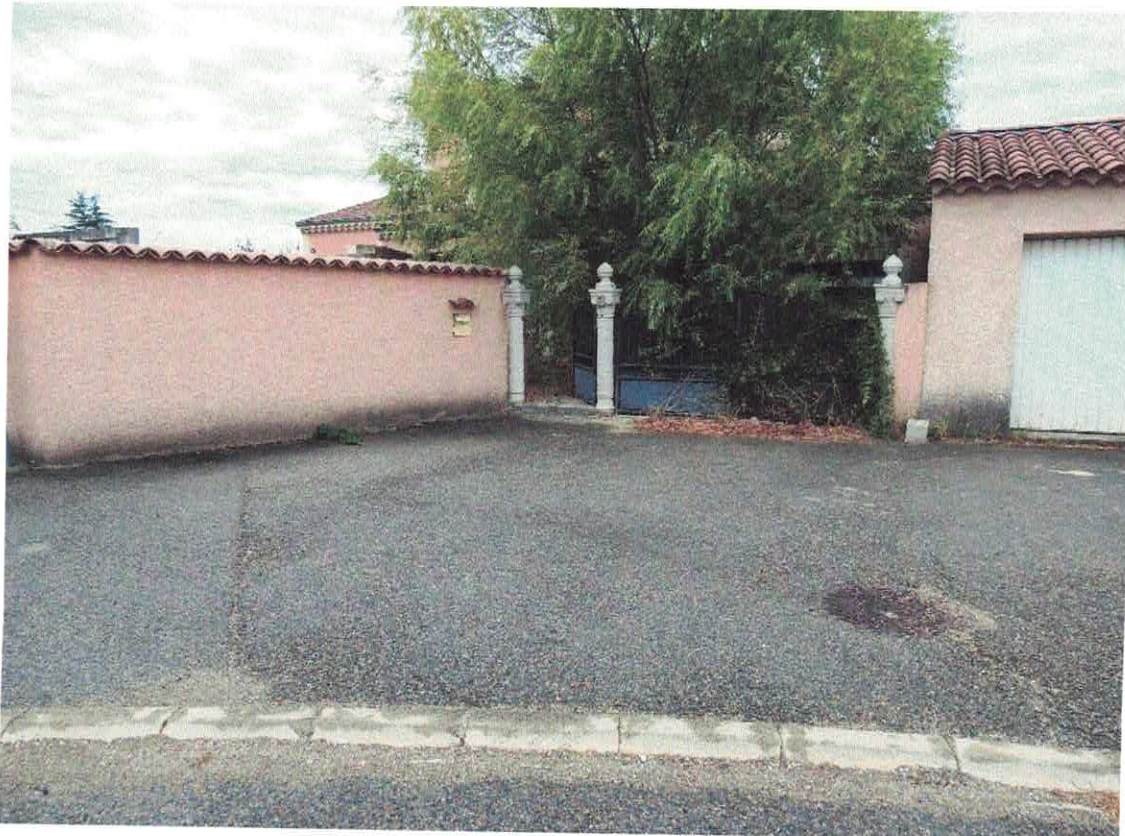
La maison est clôturée par un mur en enduit avec une arase en tuiles. Il est en bon état.

Vues générales de l'entrée : photos n°1 et 2

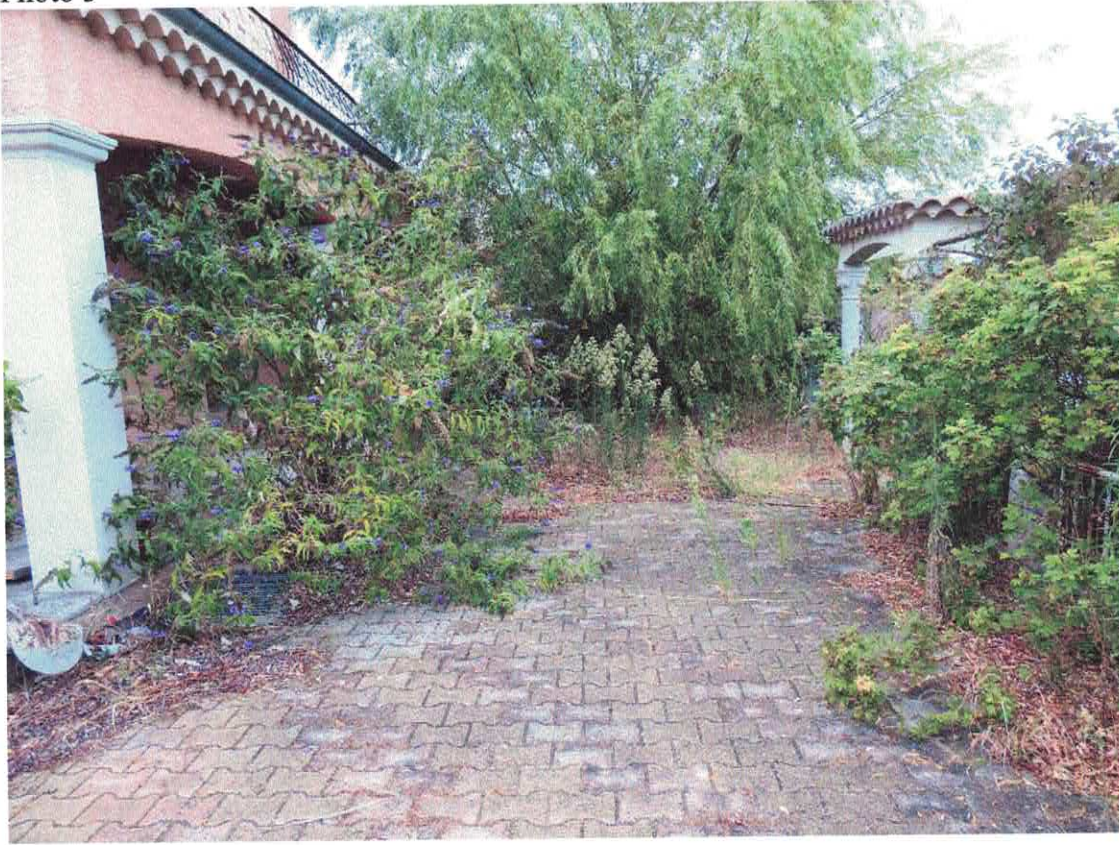
Photo 3

Entre le portail permettant l'accès à la maison et la porte d'entrée de la maison, un jardin avec des pavés est envahi par la végétation (photo n°3).

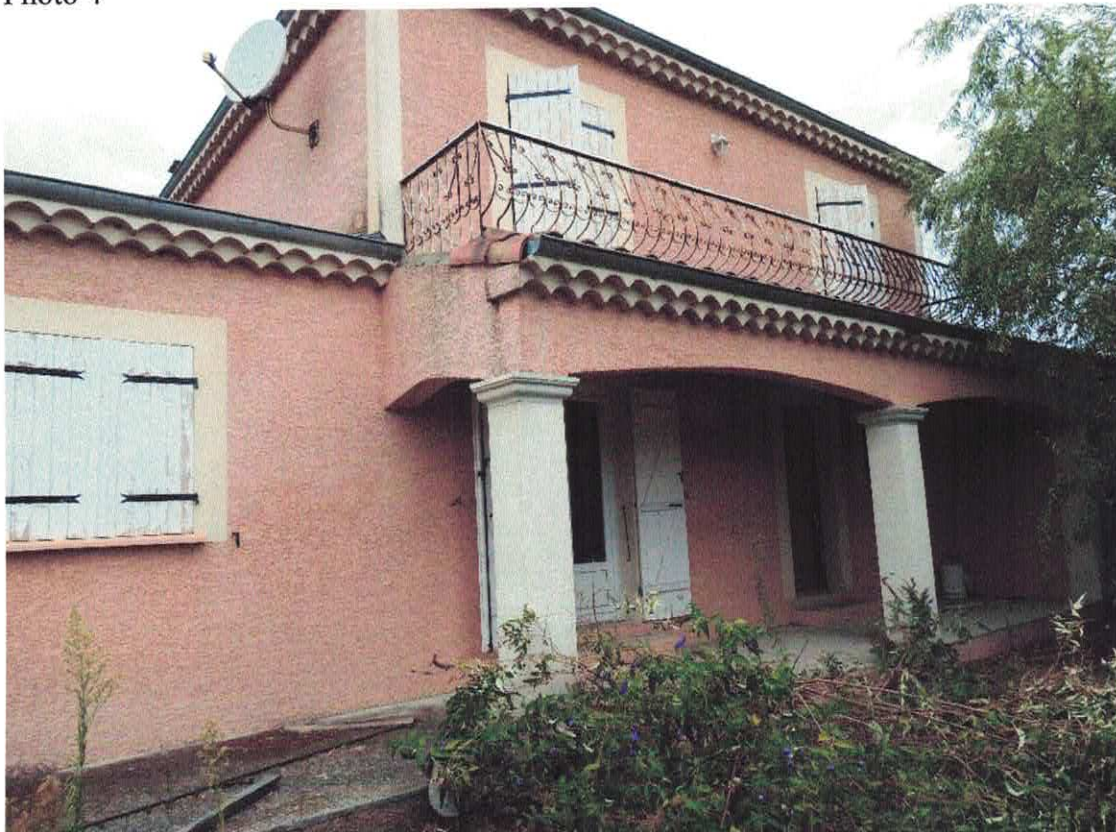
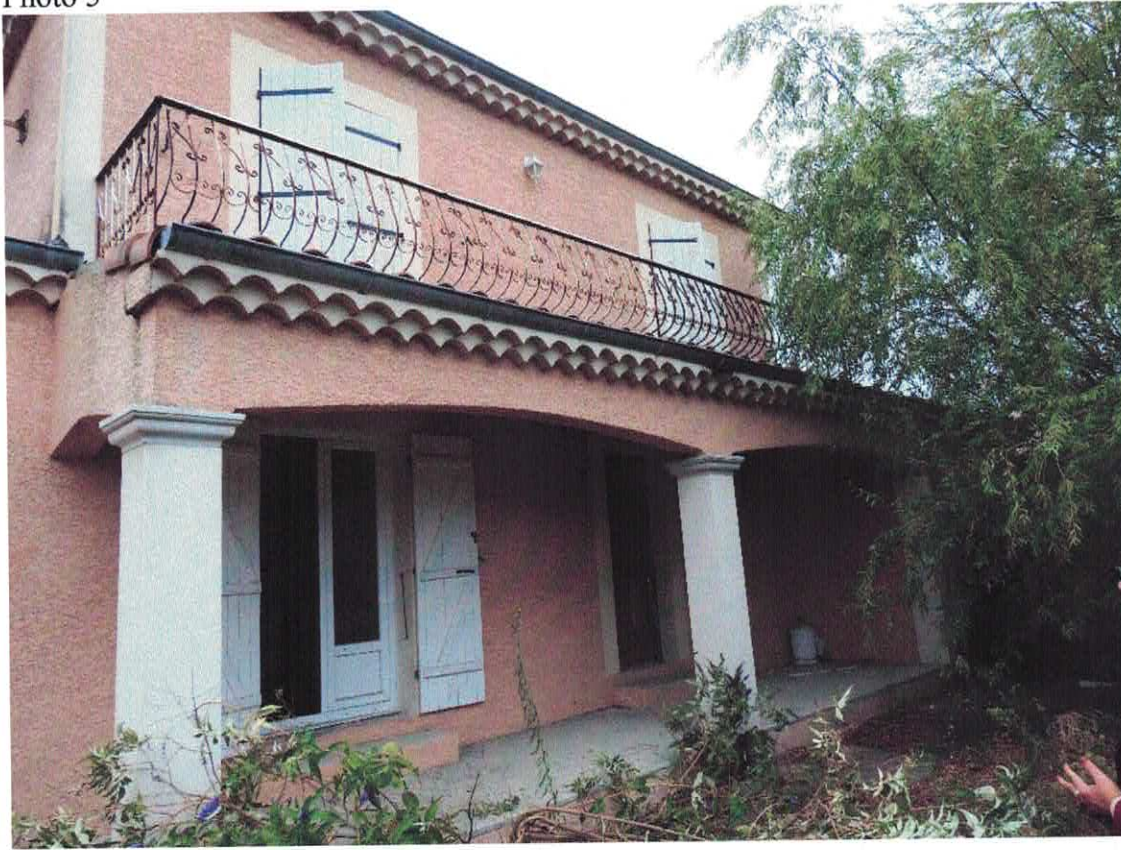
Un coin terrasse avec dalles ciment donne accès à la cuisine (photos n°4 et 5).

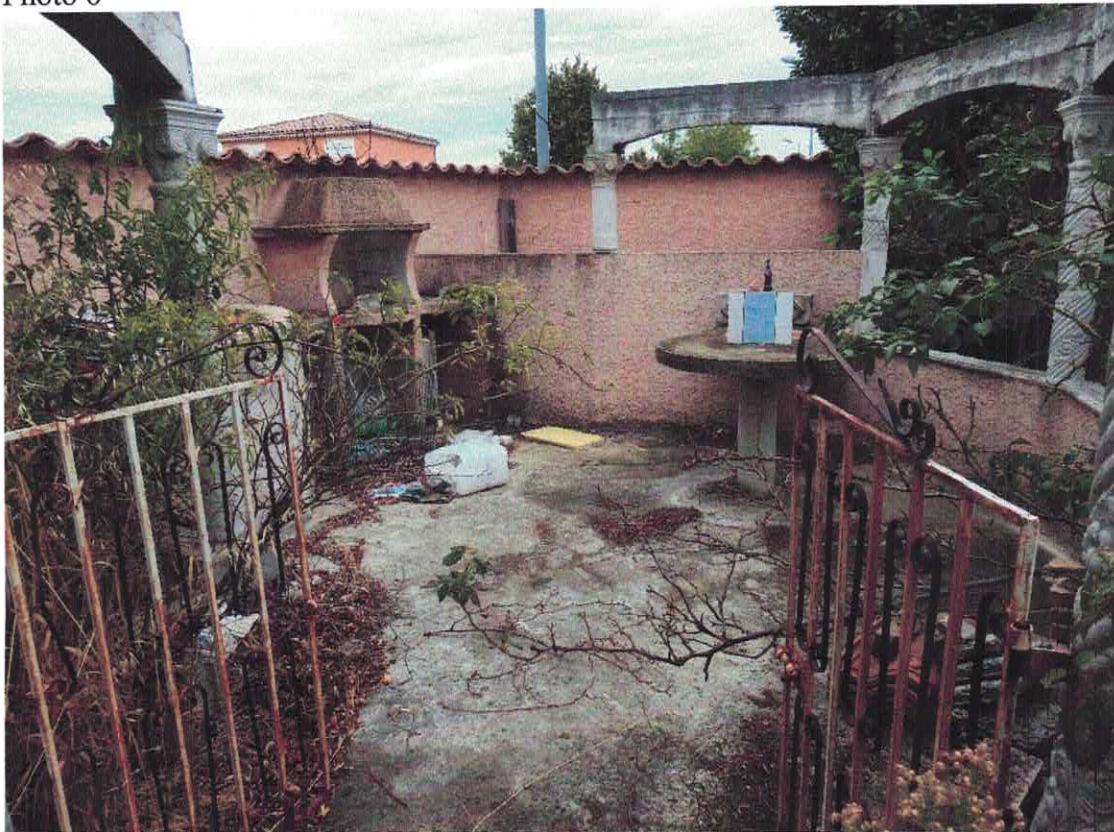
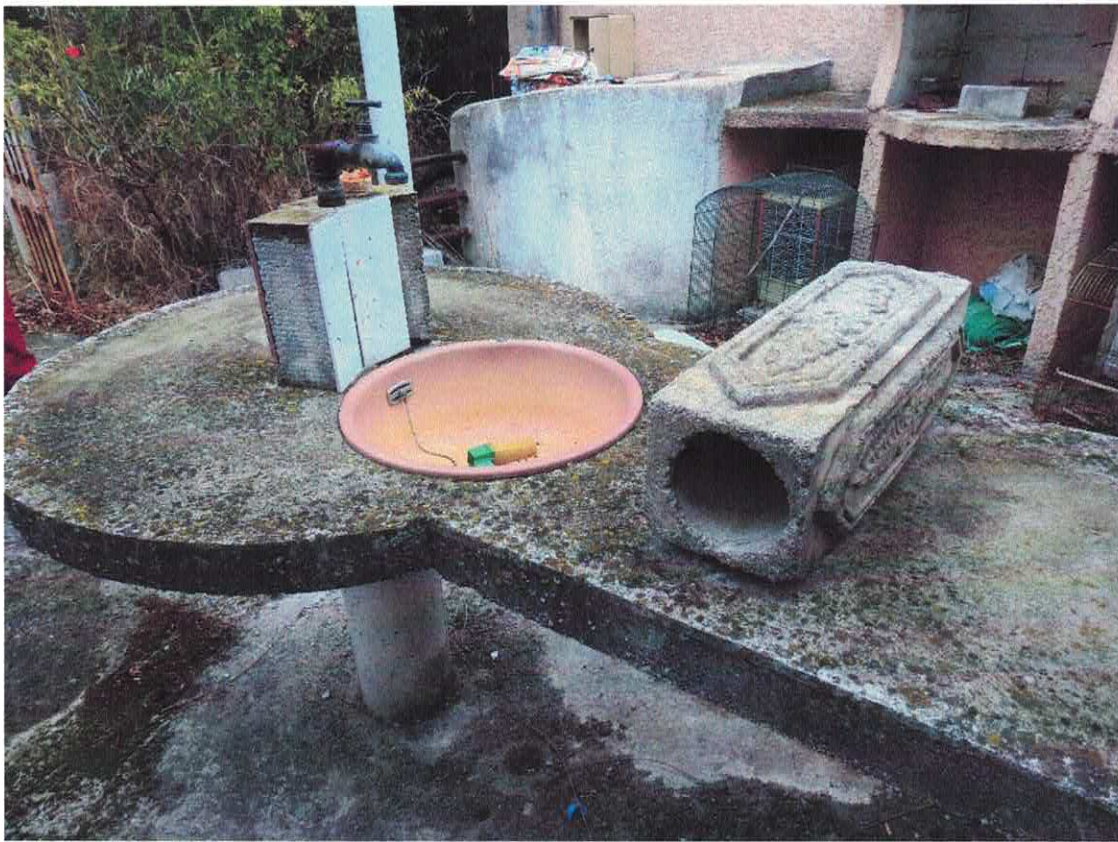
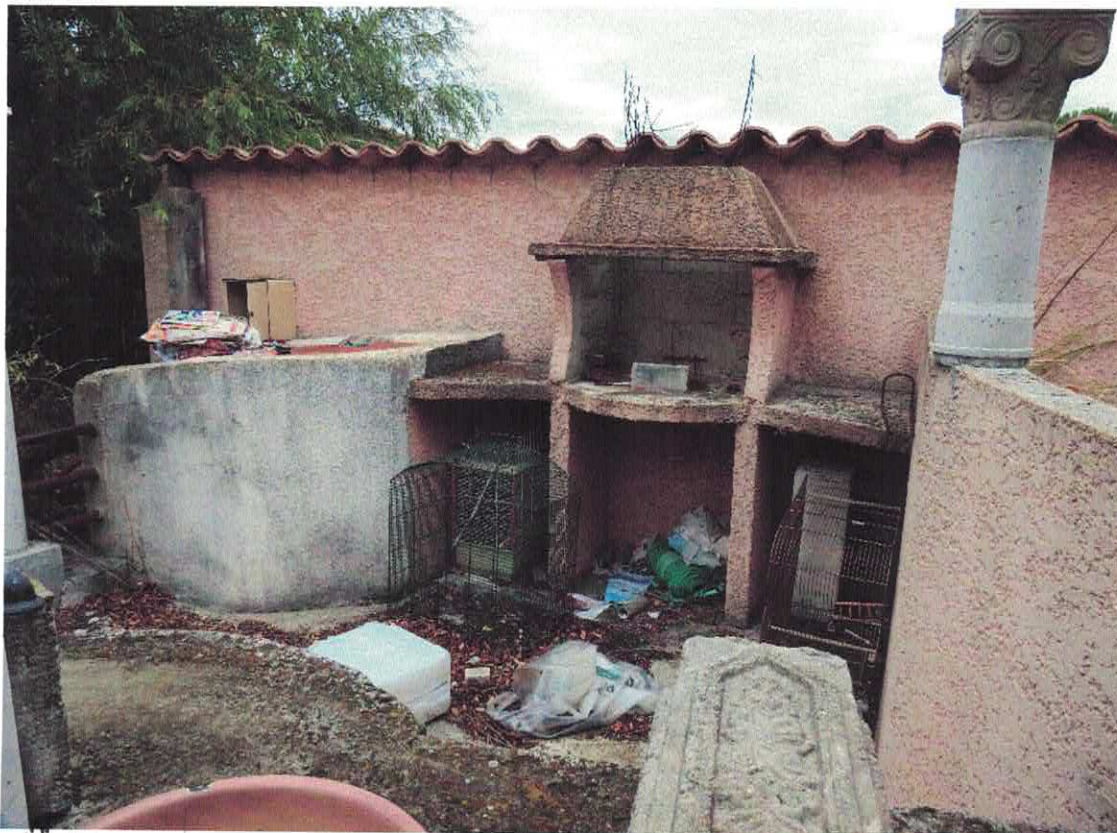
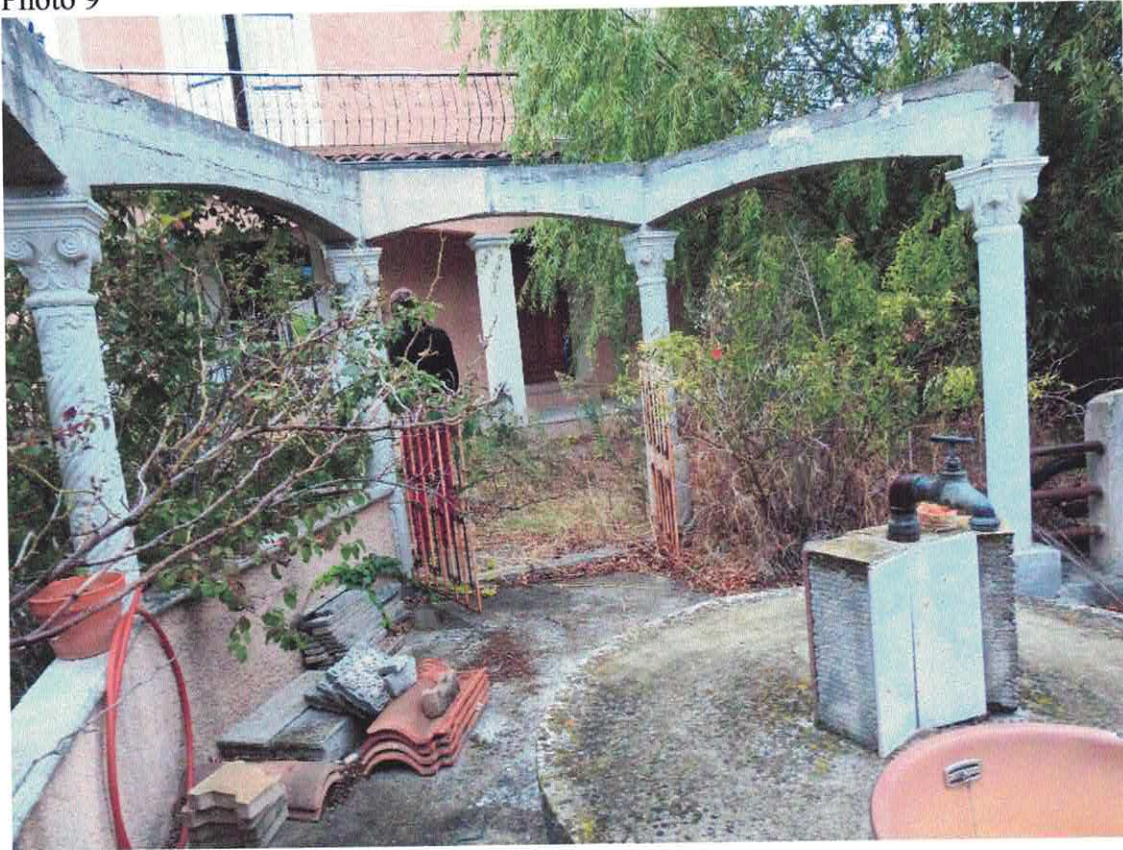
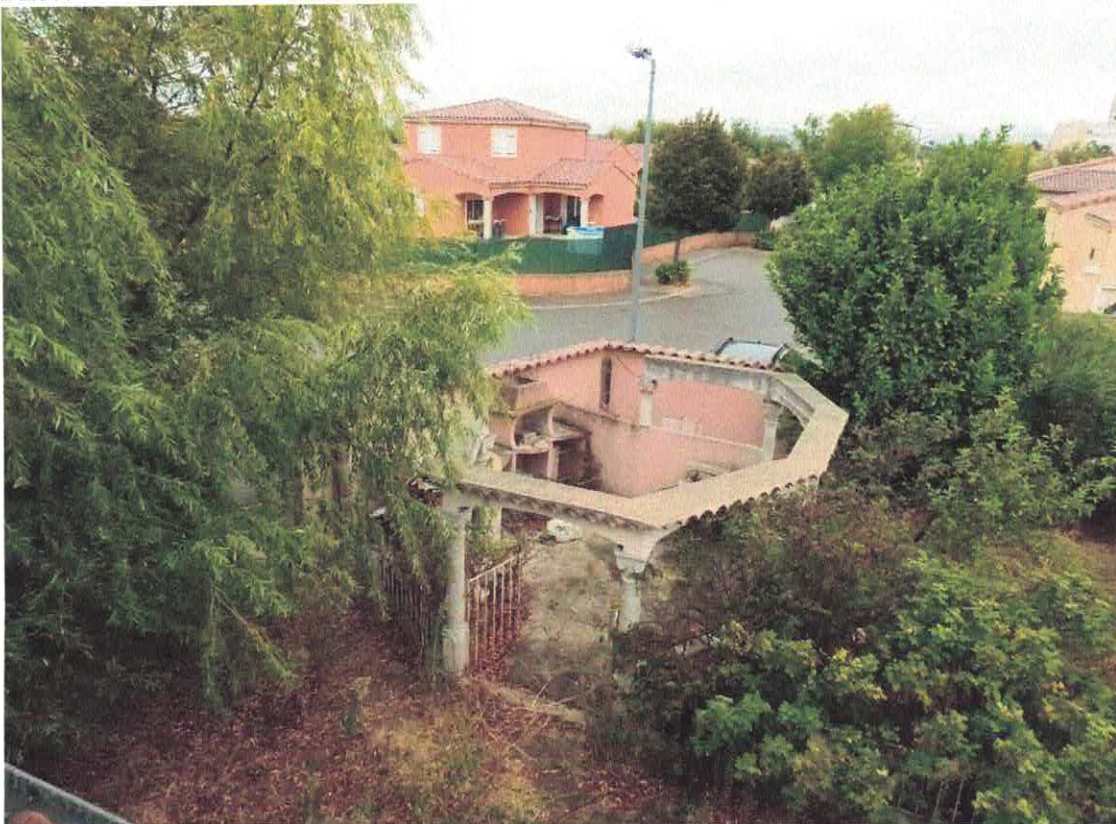
Un coin barbecue avec dalles en ciment sommaire, est entouré d'un mur en enduit et rehaussé de piquets en pierres maintenant des parties voûtées en ciment ferrailé

- Une table en ciment avec un évier en terre cuite
- Un barbecue en dur
- Un puit et un forage

Photos n°6 à 10

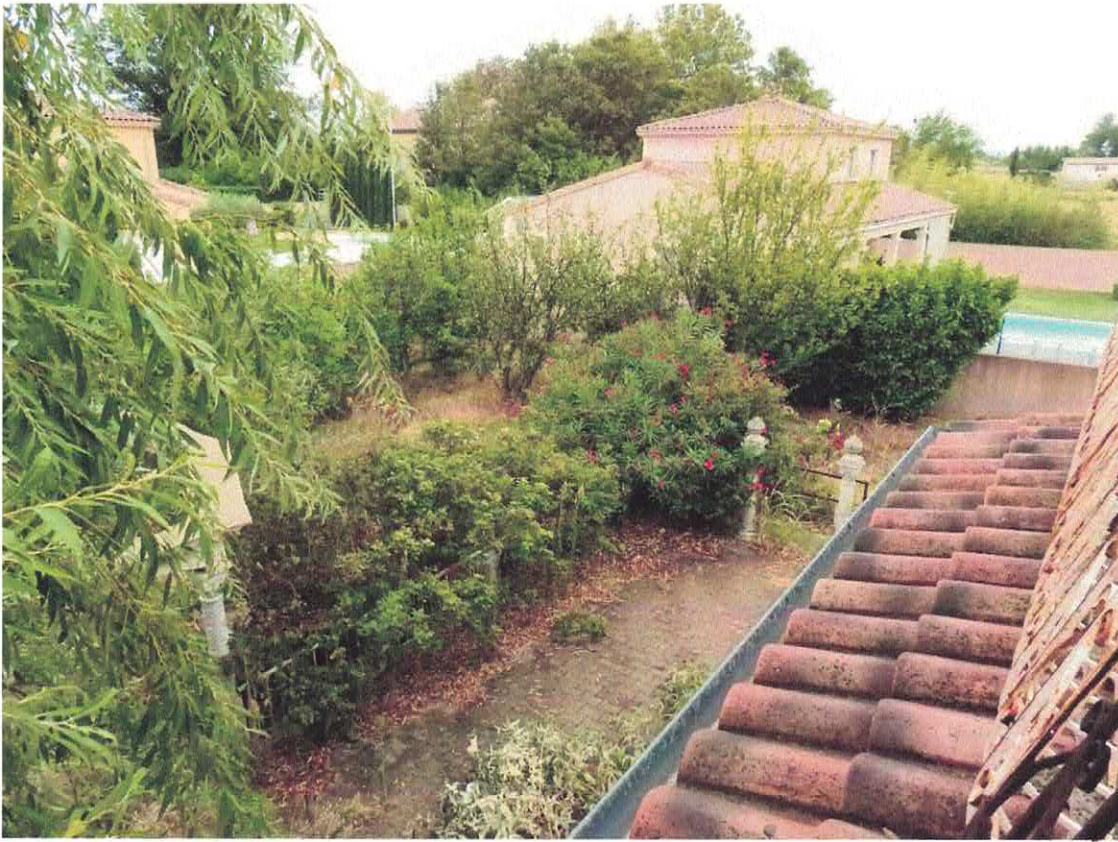
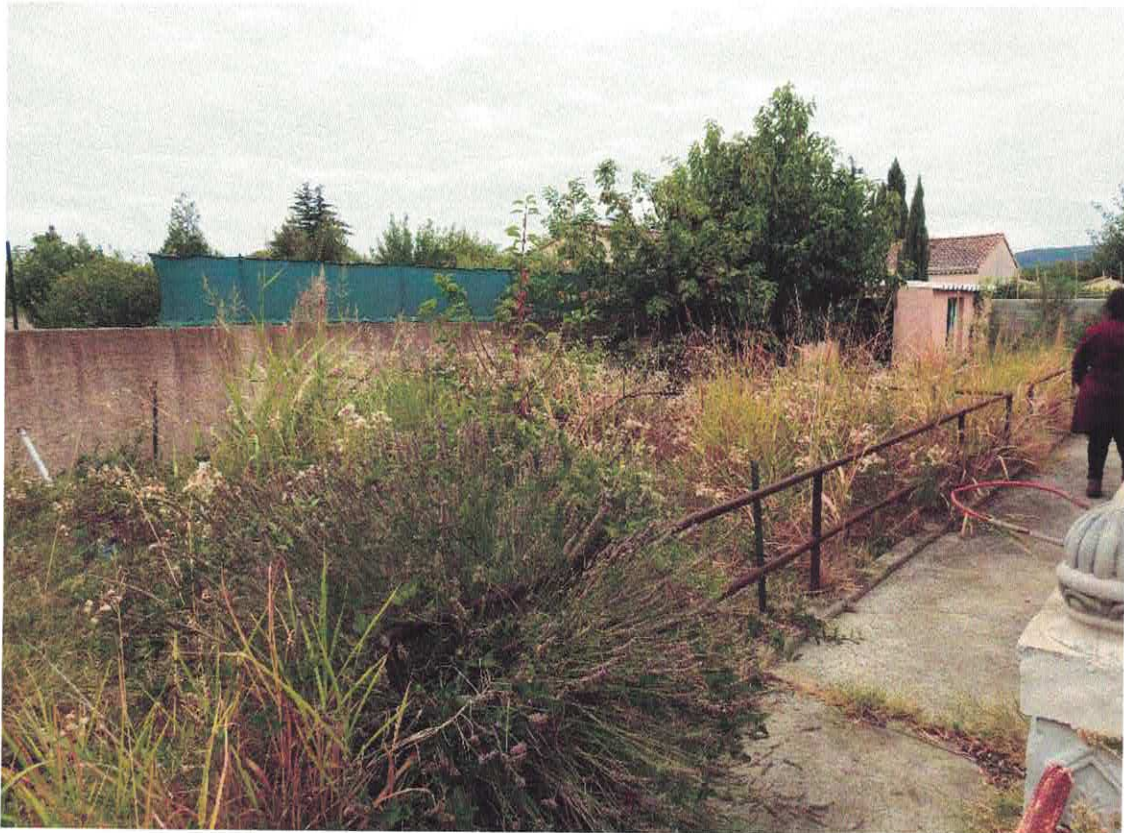
Un mur de clôture en enduit est rehaussé d'un grillage composé de piquets métalliques et brise vue en état d'usage.

- D'un trottoir en ciment et de rambardes métalliques rouillées et en pierres.
- D'un terrain en friche

Vues générales : photos n°13 et 14.

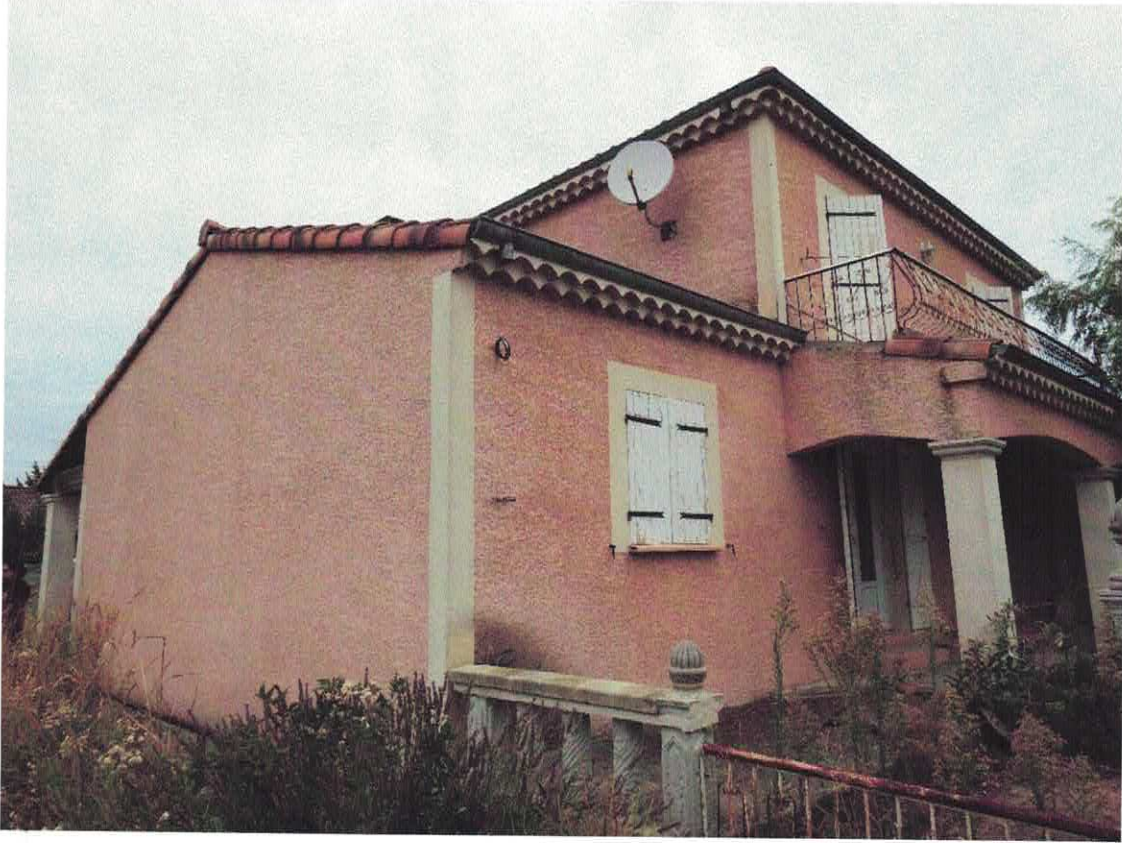
Photo 15

Dans l'angle sud-est, la conduite d'évacuation pluviale est manquante.

Vue générale : photo n°15.

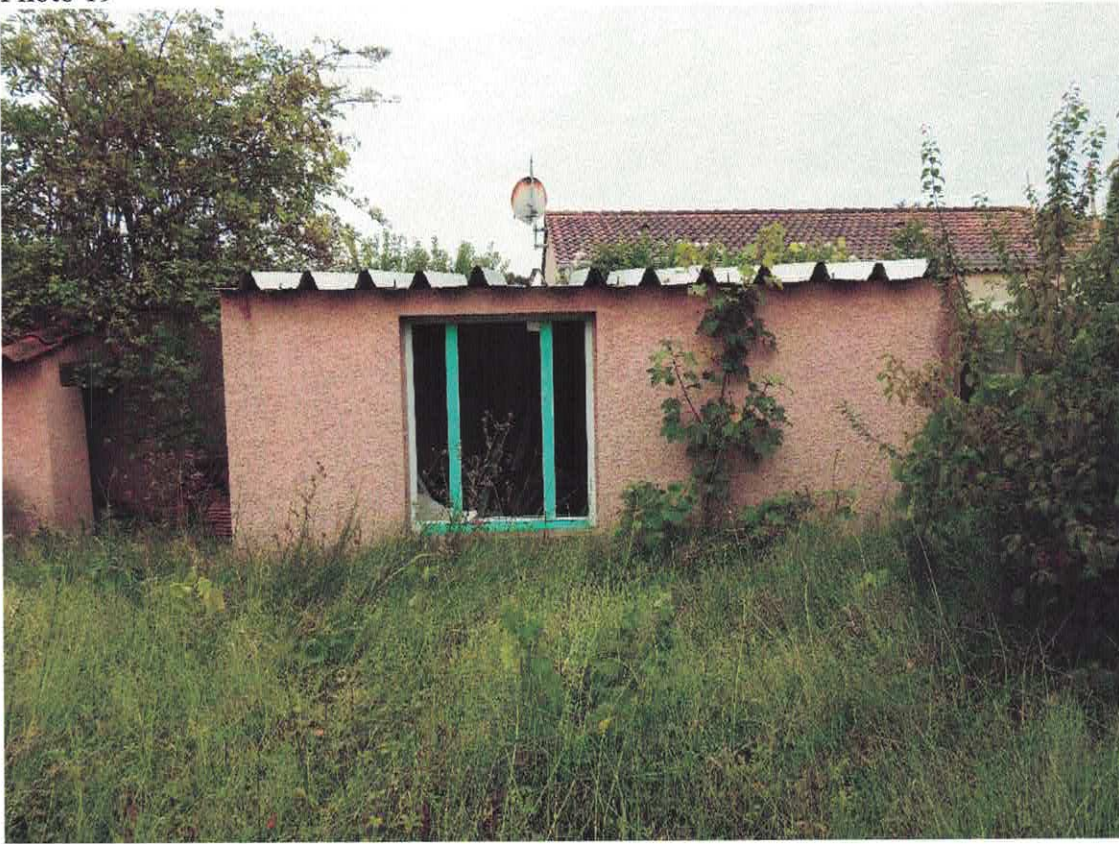
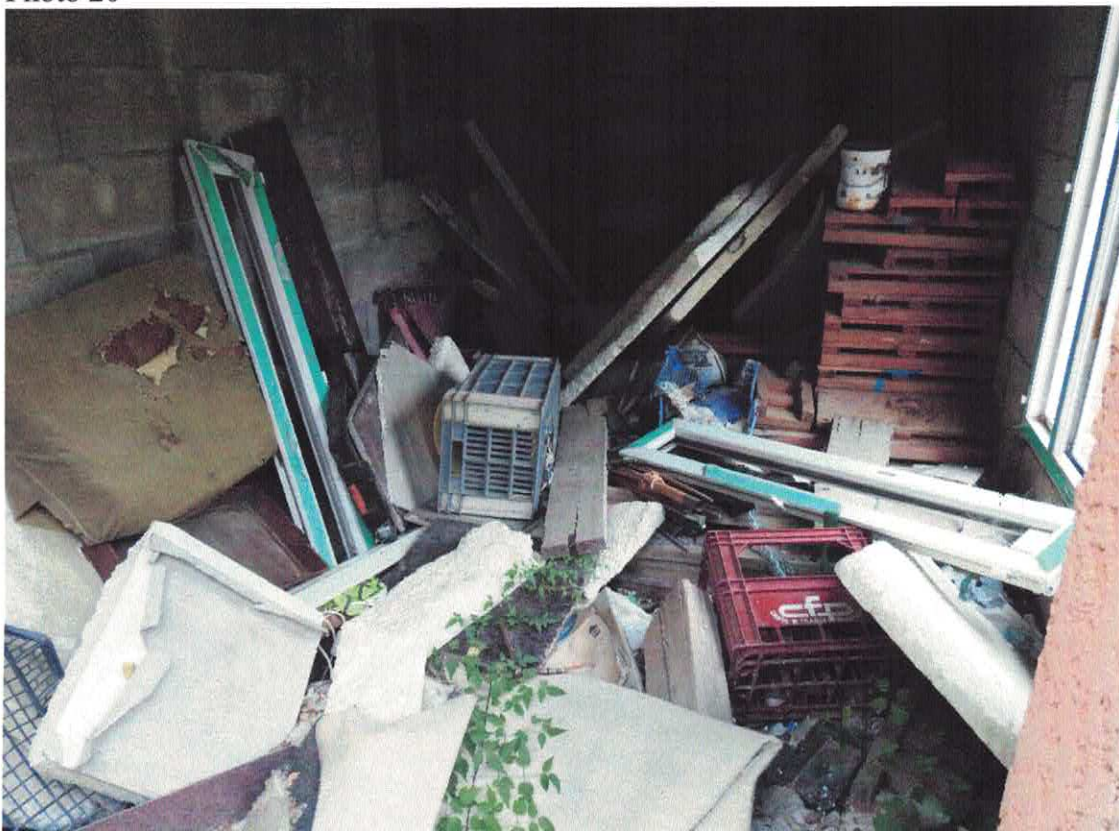
- Un terrain est arboré avec deux cerisiers (photo n°16).
- Un petit cabanon en enduit dur, couvert d'une toiture en tuiles, abrite la pompe du jardin (photos n°17 et 18)
- Un cabanon en dur avec une ouverture en PVC et une toiture en tôles est rempli de débris (photos n°19 et 20)

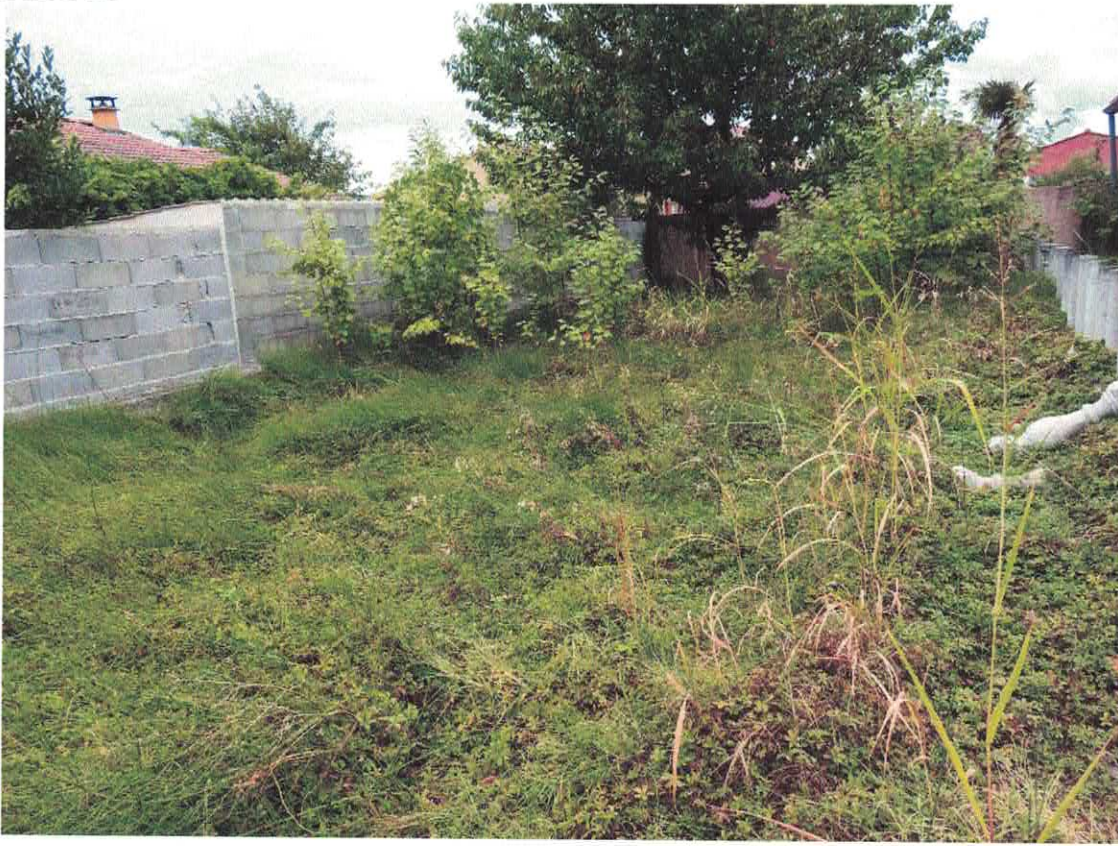
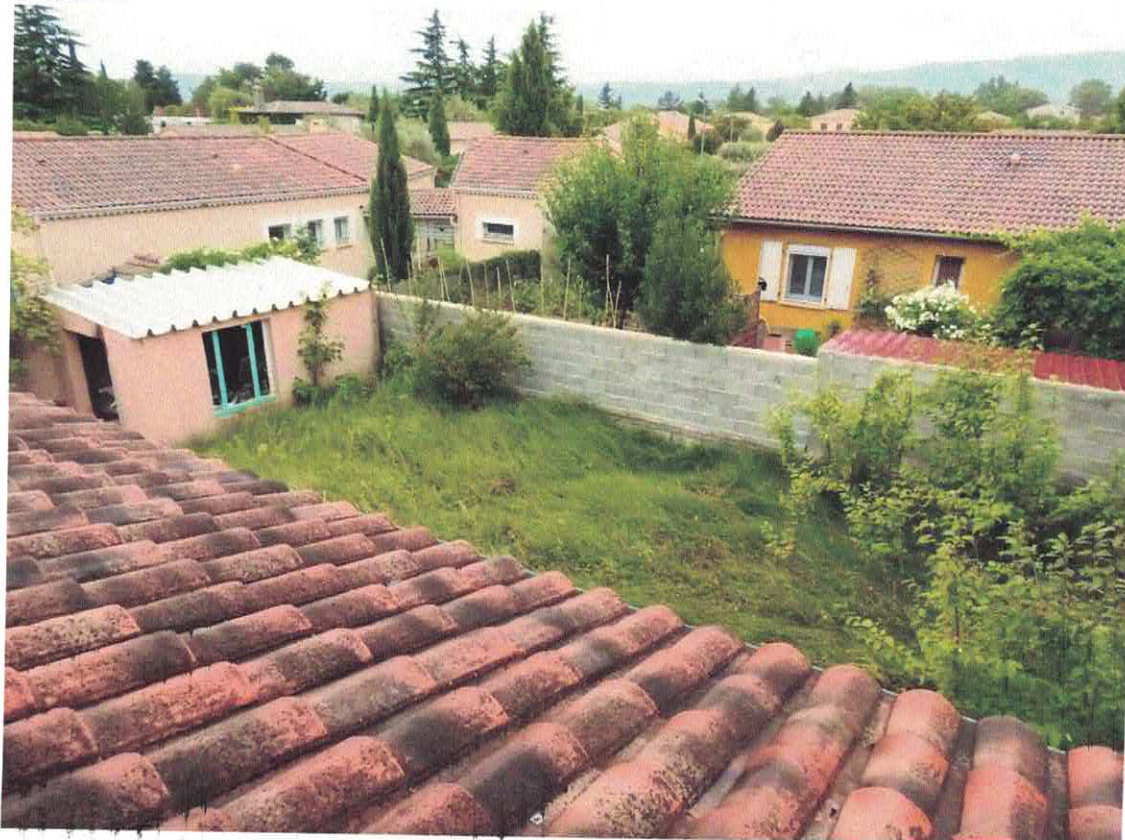
Le mur de clôture est en parpaings.

Le jardin est en friche.

Vues générales : photos n°21 et 22.

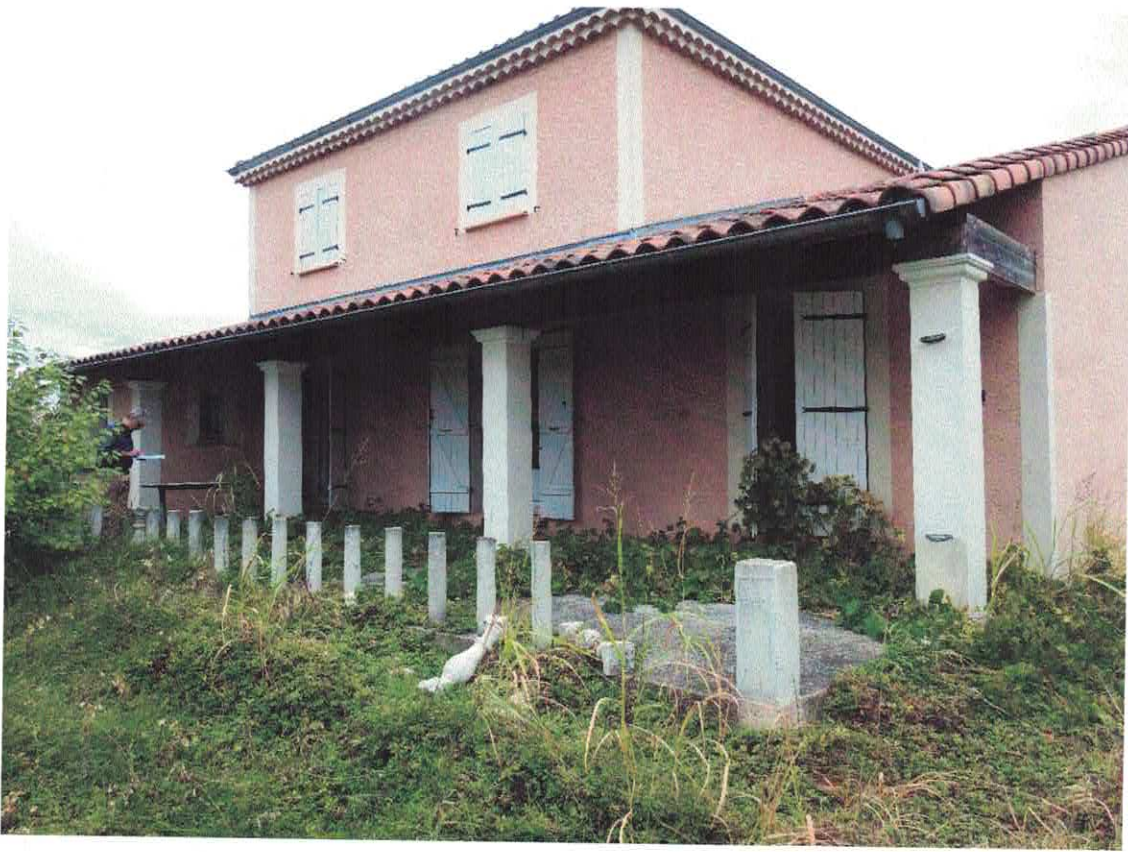
Photo 23

Un coin terrasse avec dalles en ciment donne accès au salon.

Il est jonché par la vigne.

Vue générale : photo n°23.

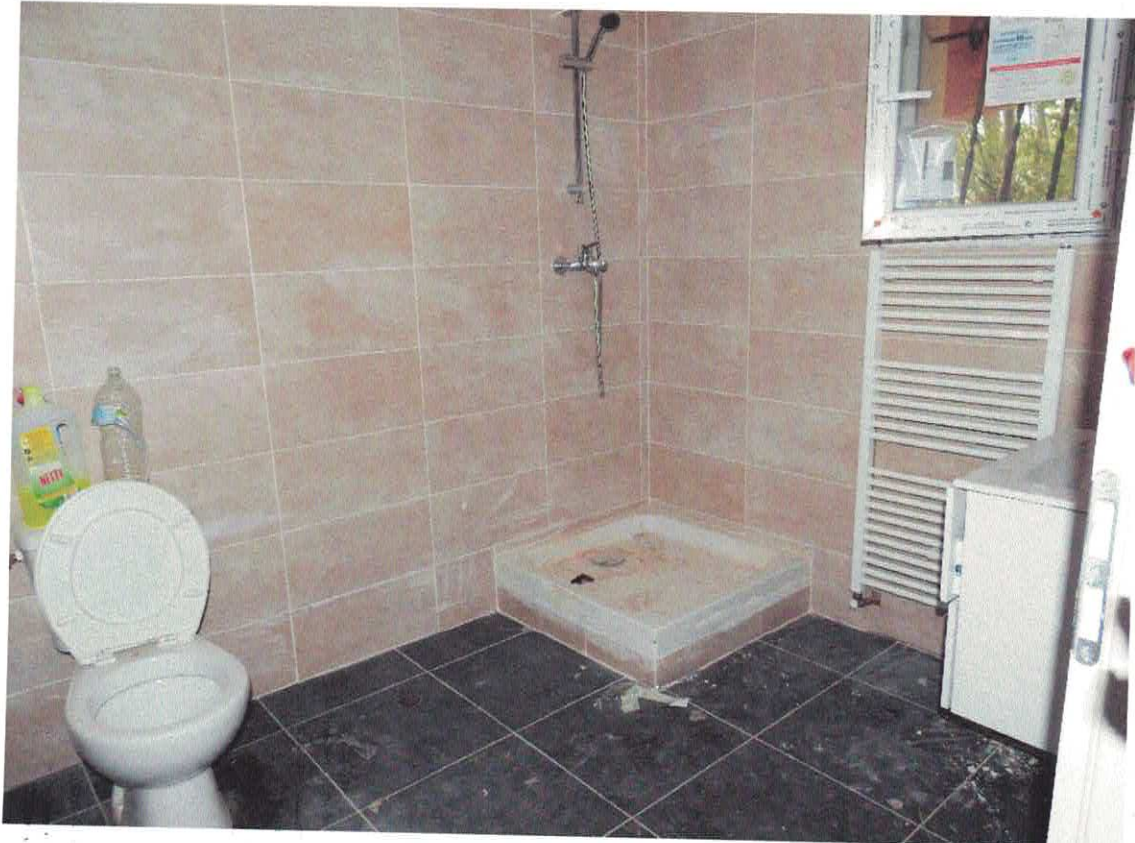
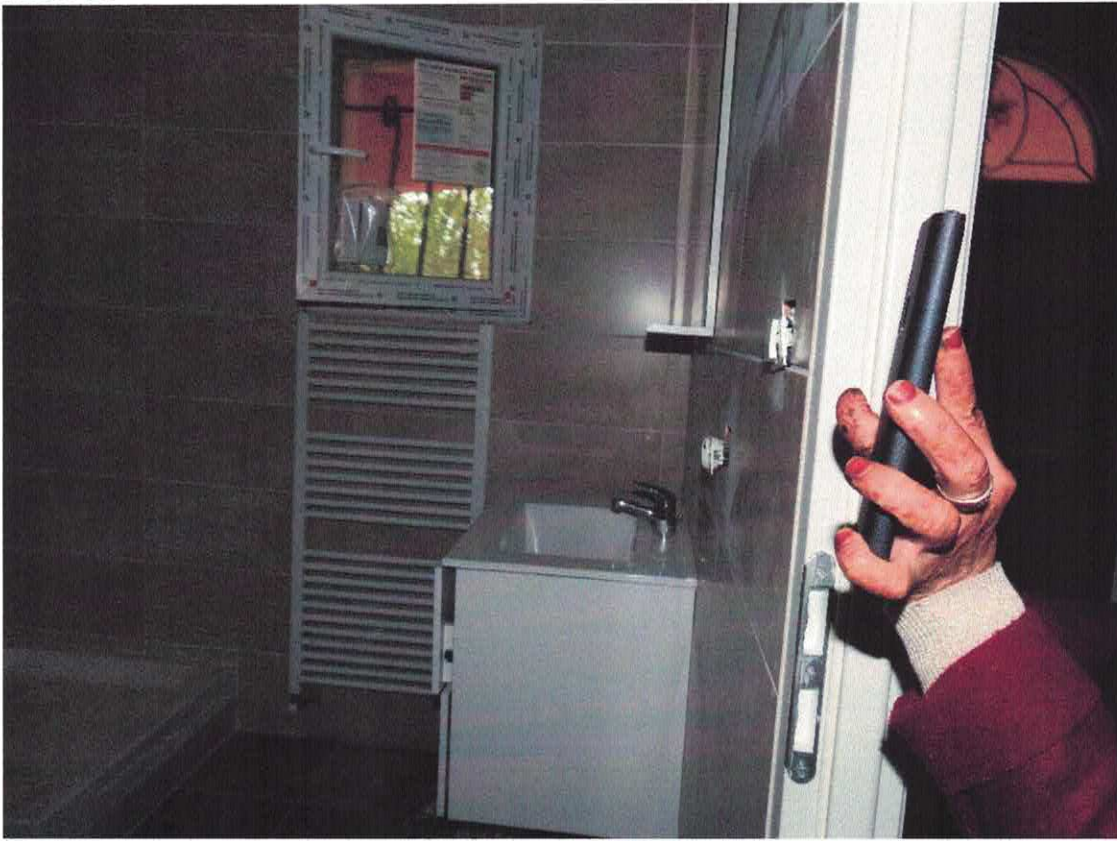
- Sol : carrelage
- Murs : faïence jusqu'au plafond, en bon état
- Plafond : peinture en bon état

- Un WC avec abattant
- Un bac à douche avec une barre de douche, la robinetterie, pommeau et flexible en bon état
- Un sèche serviette électrique
- Une fermeture un battant en PVC en bon état, avec grilles métalliques rouillées
- Une vasque avec deux tiroirs en bon état
- Un miroir avec étagère en bon état
- Une porte en bois avec moulures. Le système de fermeture fonctionne.

Absence de VMC.

Vues générales : photos n° 24 et 25.

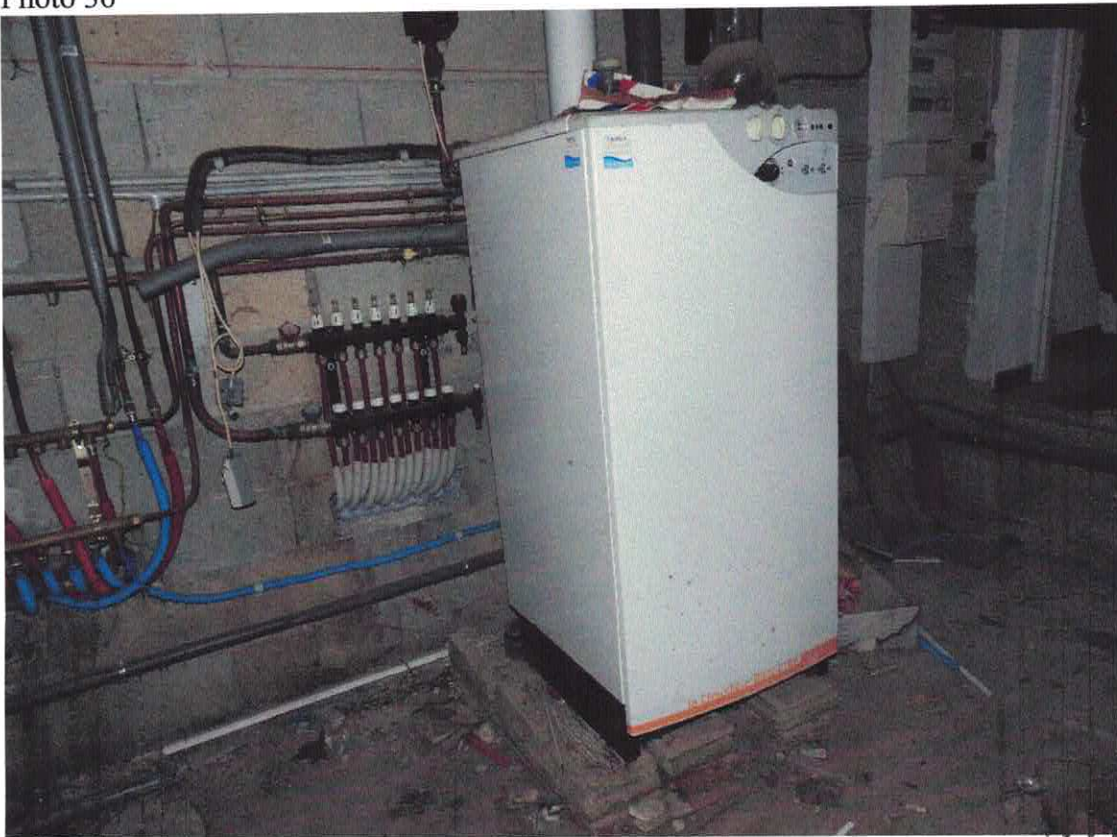
Photo 36

- Un portail basculant
- Une chaudière à gaz (photo n°36)  
Sur la chaudière, il apparaît qu'un contrat d'entretien a existé avec la société Savelys. Le numéro est client est : T06859.  
Aucun entretien n'est justifié par la propriétaire.
- Un boîtier avec fusibles
- Un tuyau d'évacuation avec robinet

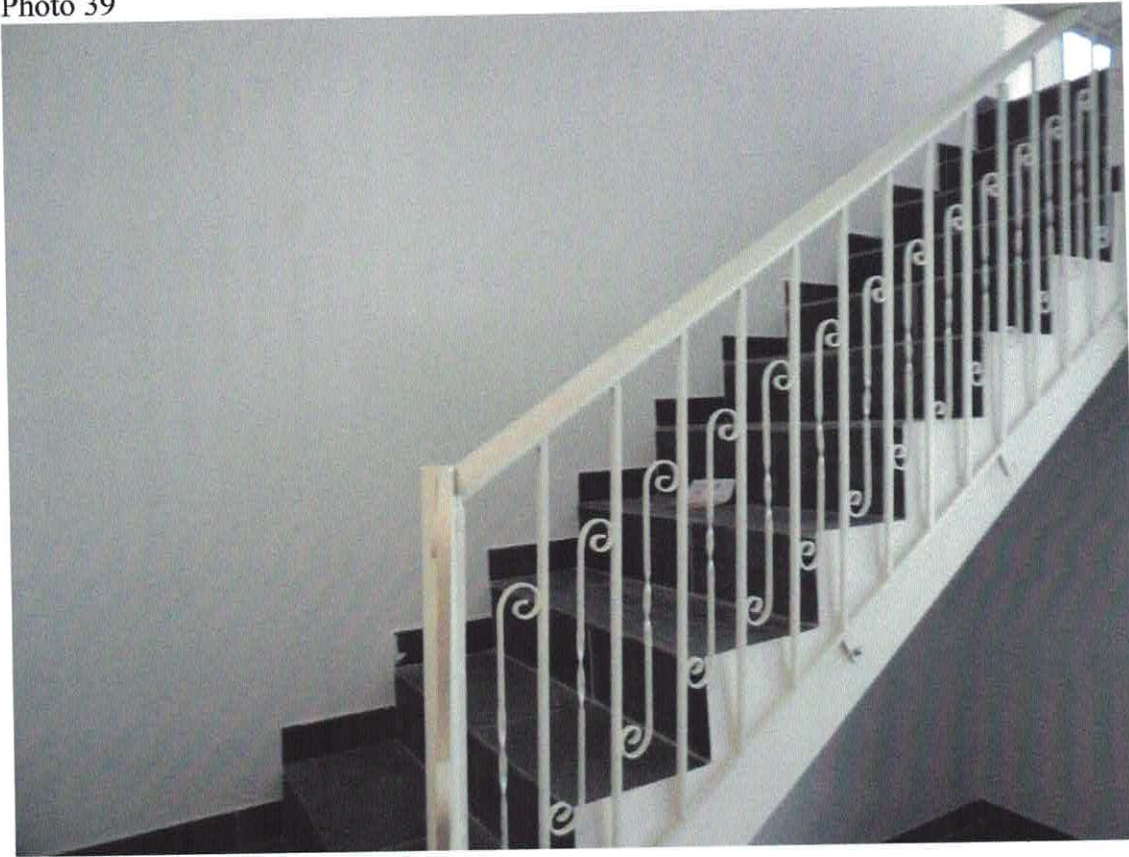
Photo 39

Pour accéder au premier étage, on emprunte un escalier avec des marches et des plinthes carrelées, en état d'usage.

- Une rambarde métallique en état d'usage, à refixer
- Une douille sur le mur

Vues générales : photo n°39
