# **PROCES VERBAL DE DESCRIPTION**

- Qu'en vertu d'un jugement rendu par le Tribunal de Grande Instance de Valence en date du 29.03.2019, le partage judiciaire de l'indivision existant entre Monsieur Mohsem SAADOUNI et Madame Fatima NAINIA a été ordonné
- Que ce jugement a également ordonné la vente aux enchères publiques du bien immobilier sis à MONTELMAR (Drôme), 18 allée Le Pavillon de la Cigalière cadastré section YE n°545

- Sur la commune de MONTELIMAR (Drôme), 18 allée Le Pavillon de la Cigalière, une maison individuelle, cadastré Section YE n°545

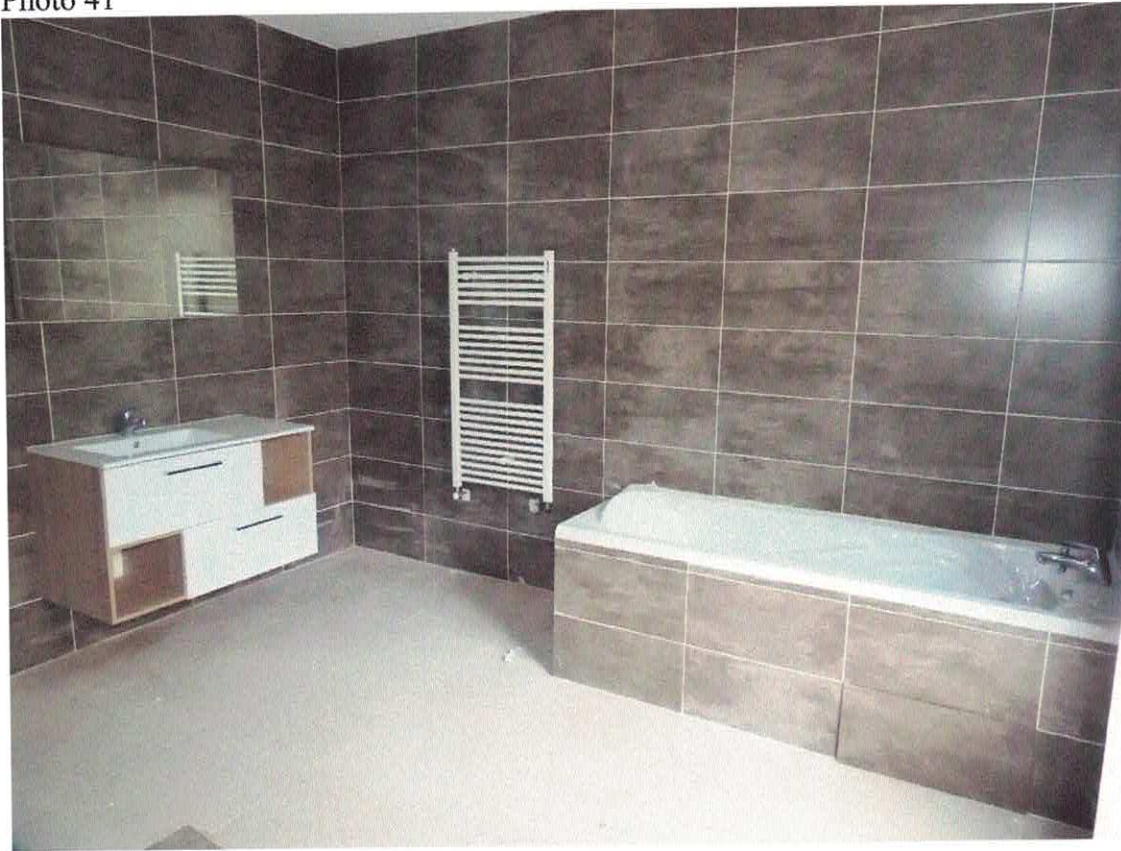
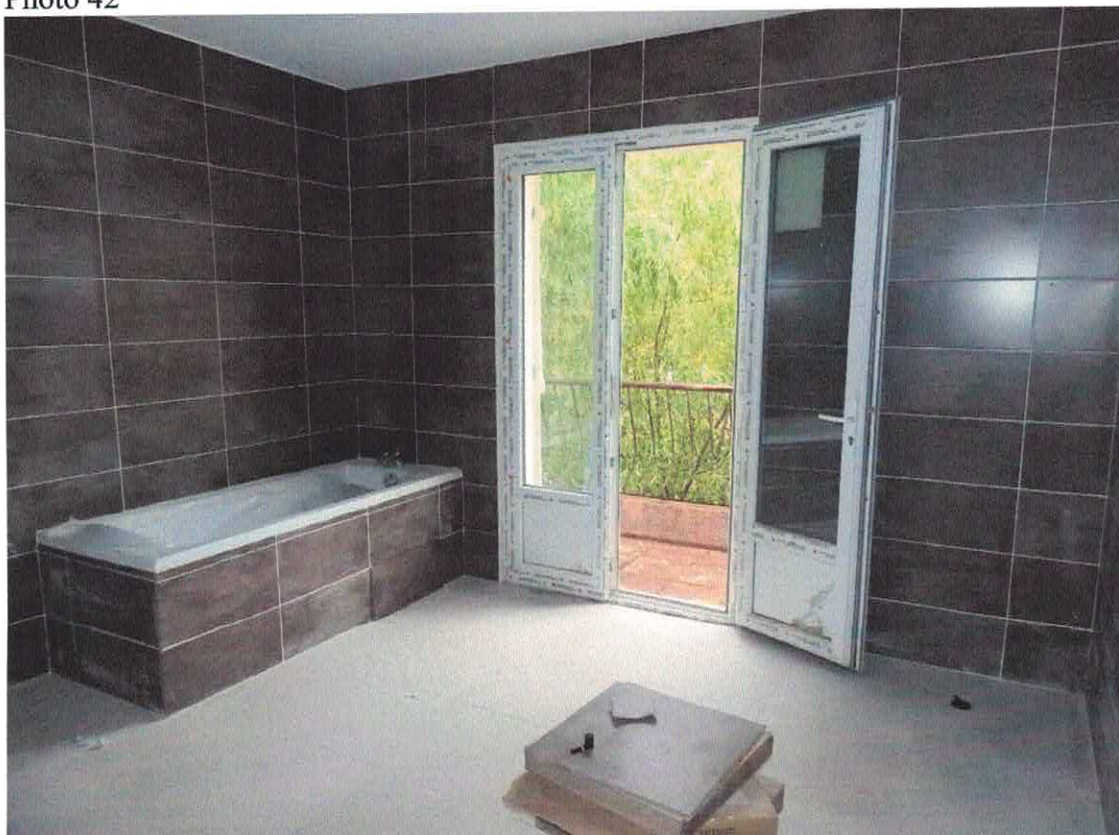
- Une vasque deux tiroirs et un robinet en bon état
- Un miroir en bon état
- Un sèche serviette
- Une baignoire en acrylique et un robinet.  
L'habillage de la baignoire est en carrelage. Une trappe de visite est présente.
- Une porte fenêtre double battants en PVC avec volets donne accès à la terrasse
- Une douille au plafond
- Une trappe de visite donne accès aux combles non aménagées
- Un trou pour la VMC. Absence de grille.

Vues générales : photos n°41 et 42

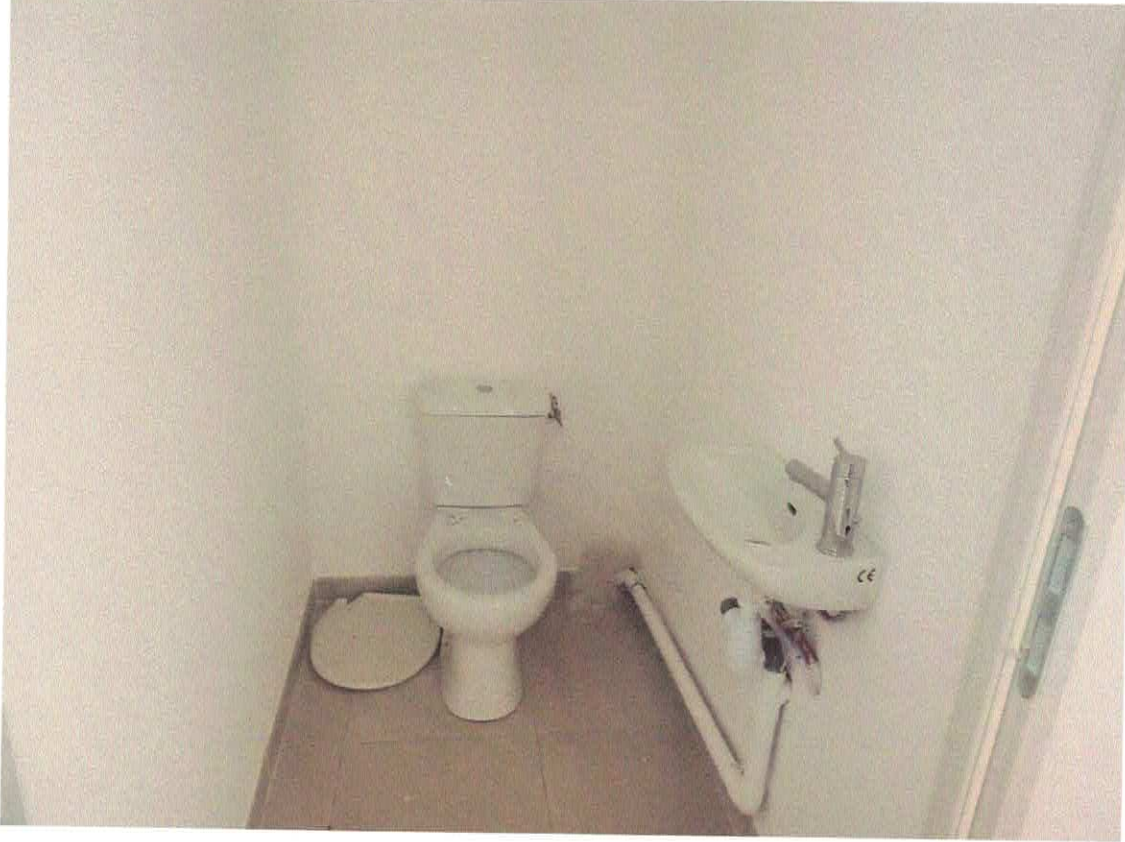
Photo 43

- Un WC
- Un lave-mains avec mitigeur
- Une douille
- Un trou pour aération sans grille
- Une porte en bois avec moulures. Le système de fermeture fonctionne

Vue générale : photo n°43
