## ACTE D'HUISSIER DE JUSTICE

## PROCES-VERBAL DE DESCRIPTION

LE : **VINGT SEPT MAI**

Conformément aux dispositions de l'article L322-2 et des articles R322-1 à R322-3 du Code des procédures civiles d'exécution, certifié m'être transporté ce jour à l'adresse suivante : 12 Montée Peanney 26260 CLERIEUX

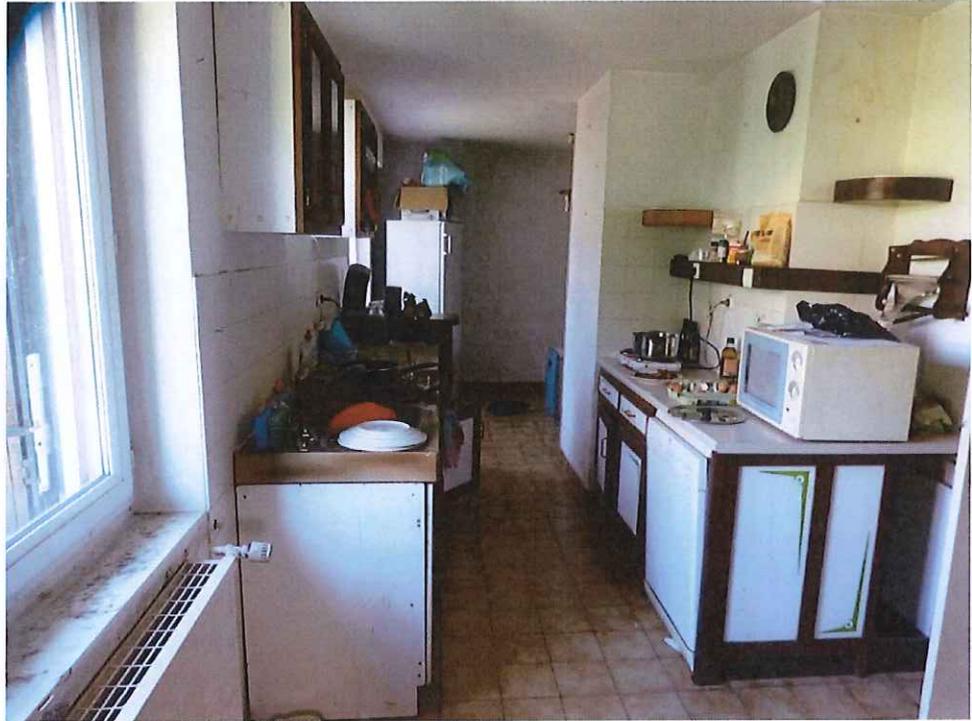
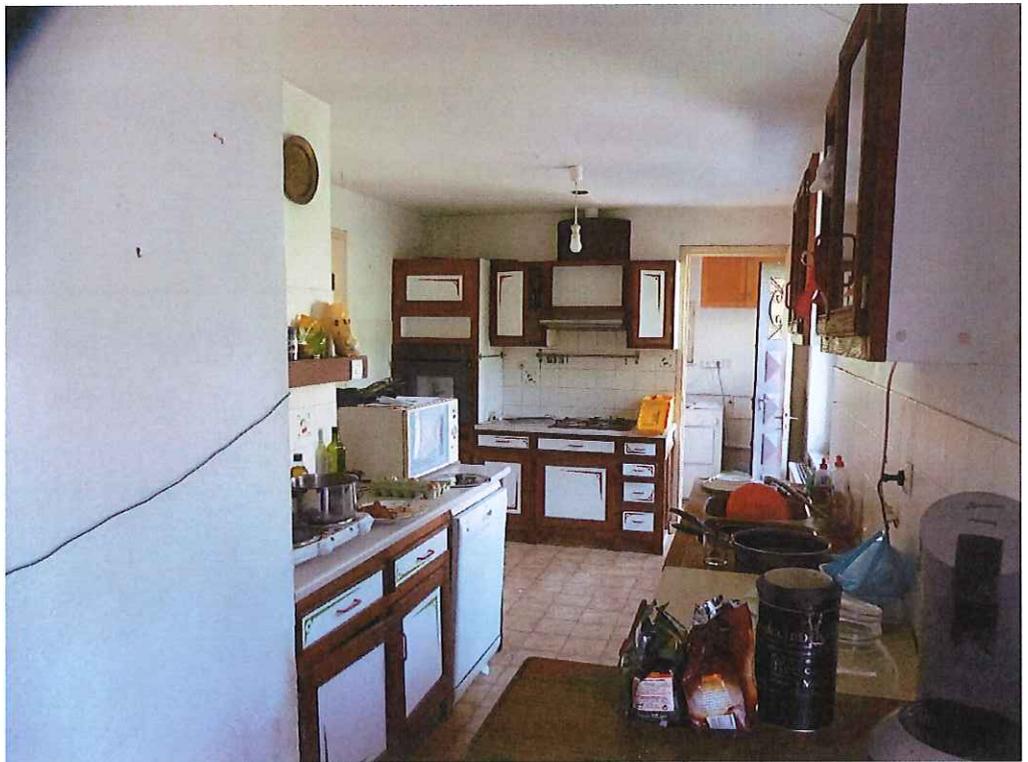
La cuisine est dotée de chaque côté et sur la droite d'éléments bois assez vétustes, le sol est carrelé, les murs sont peints et faïencés. Il y a un évier en grès à double bac  
Il y a des traces de moisissure devant la fenêtre (photo.22 et 23)

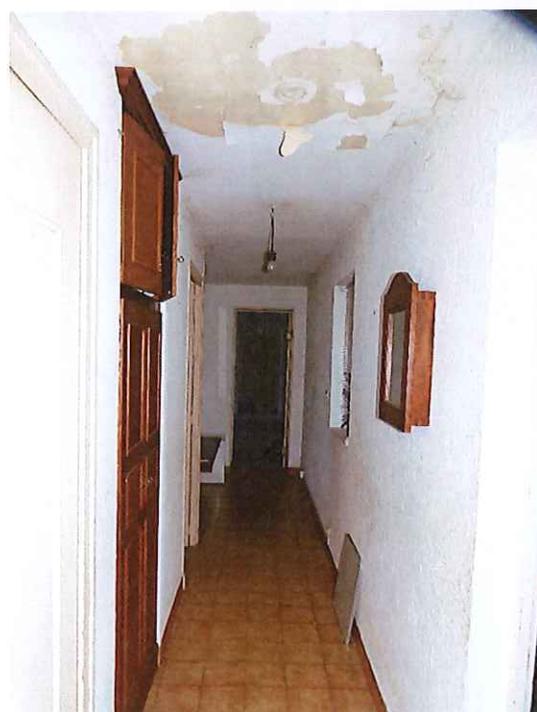
27

Dans la première partie le sol est carrelé comme dans la cuisine et la salle de séjour (Photo.27 et 28), dans la seconde il est recouvert de parquet flottant. (Photo.29)  
Le plafond est écaillé au début (Photo.27)

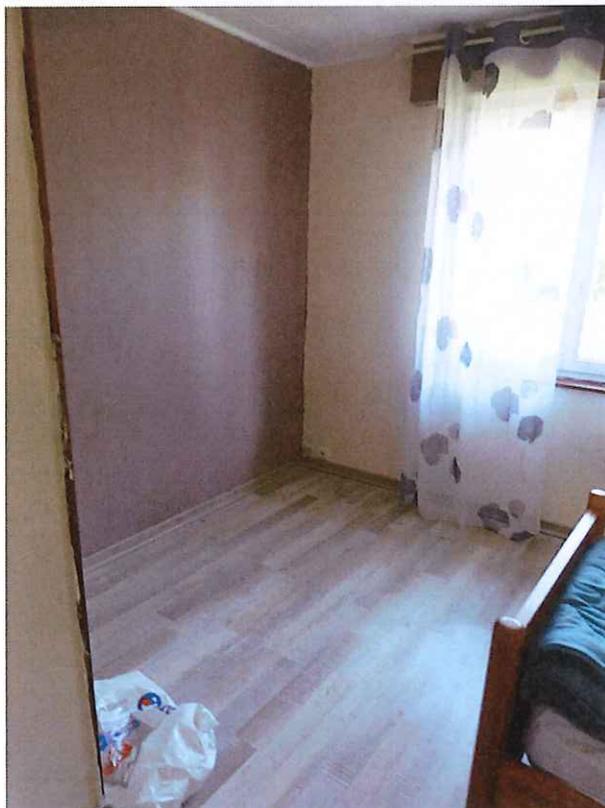
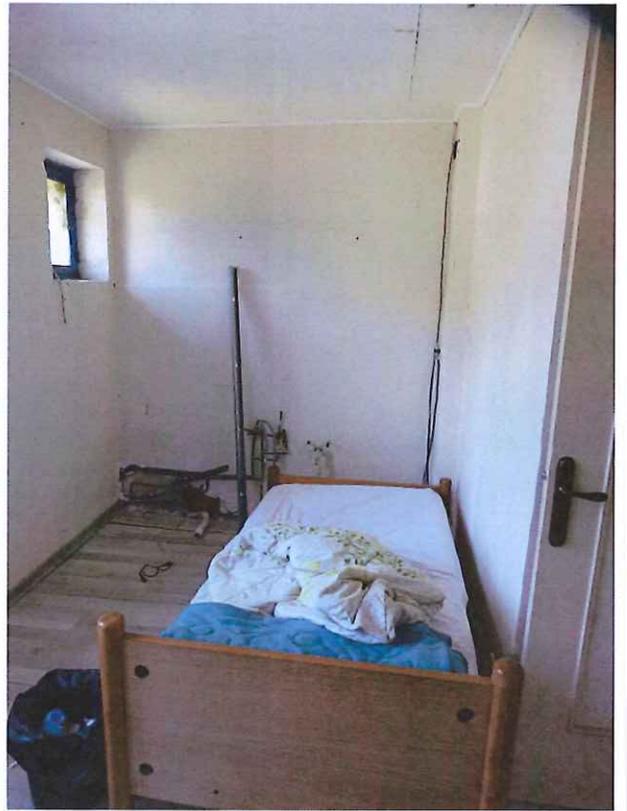
Des tuyaux ont été découverts au pied d'un mur. (photo. 31 et 32))

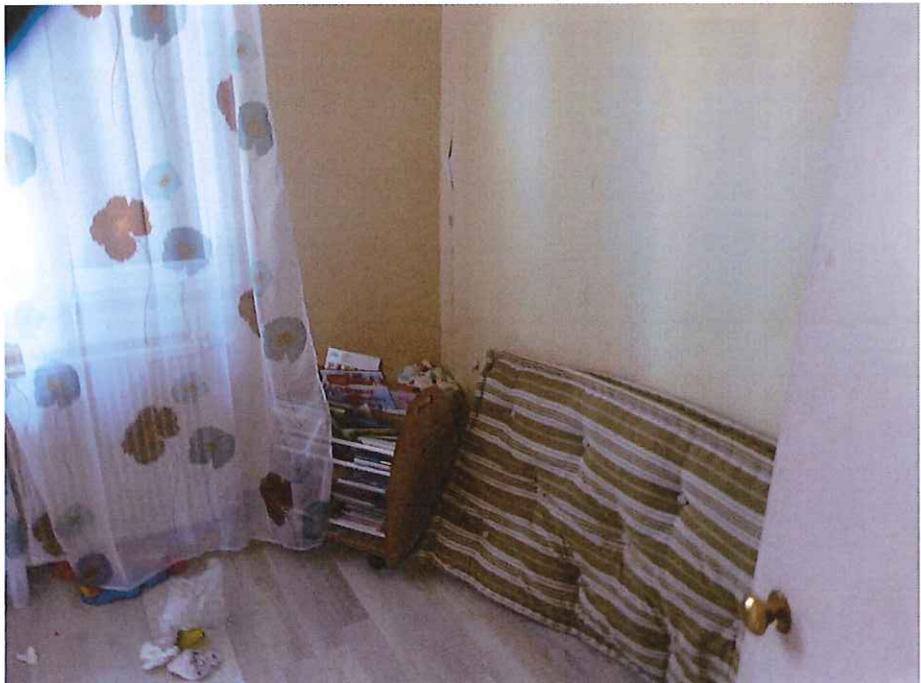
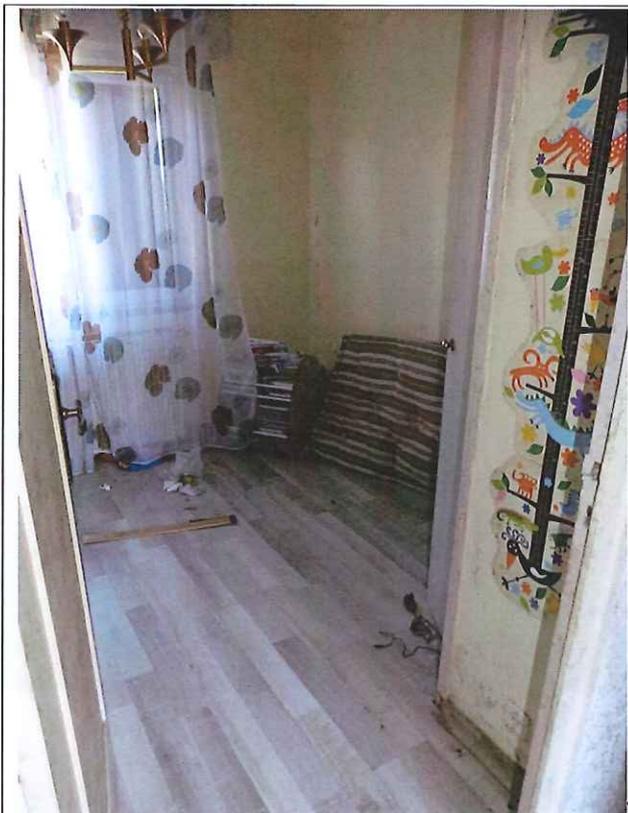
Les murs sont peints et vétustes, le sol est en parquet flottant (photo. 39 et 40)

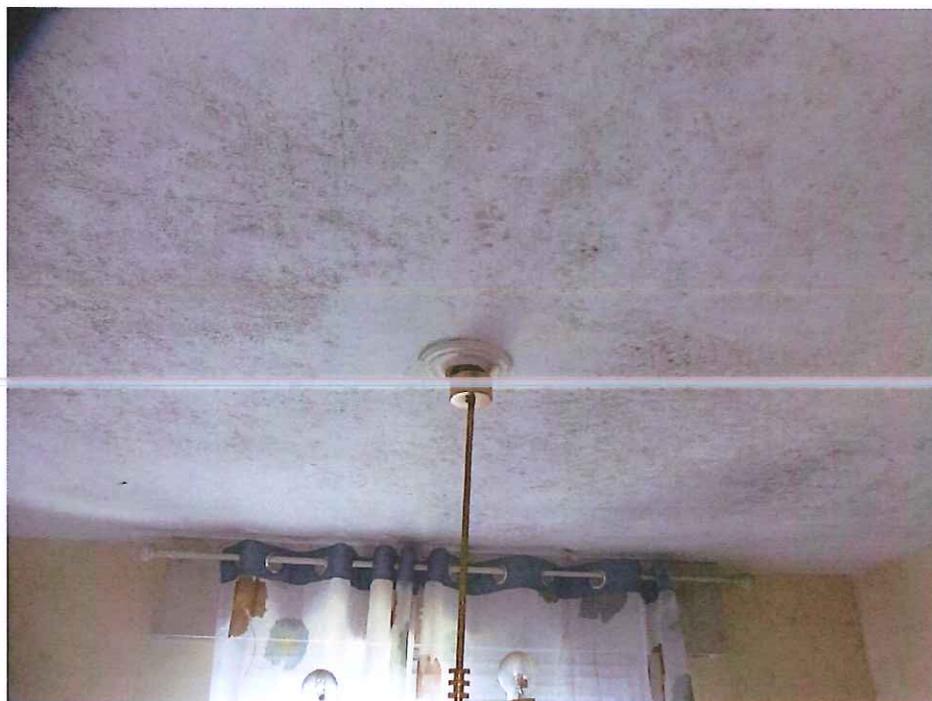
41

Le plafond est fortement noirci (photo. 41)

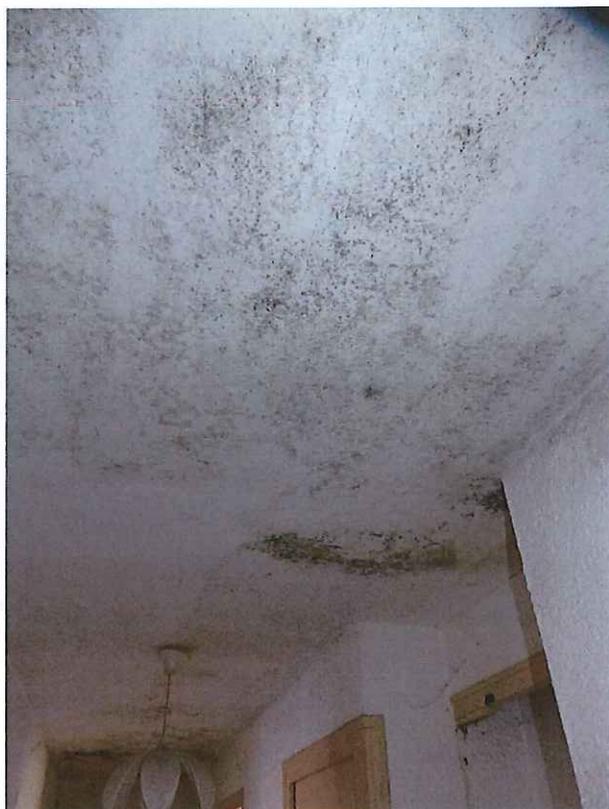
42

Le plafond du couloir à ce niveau est dans le même état (photo. 42)

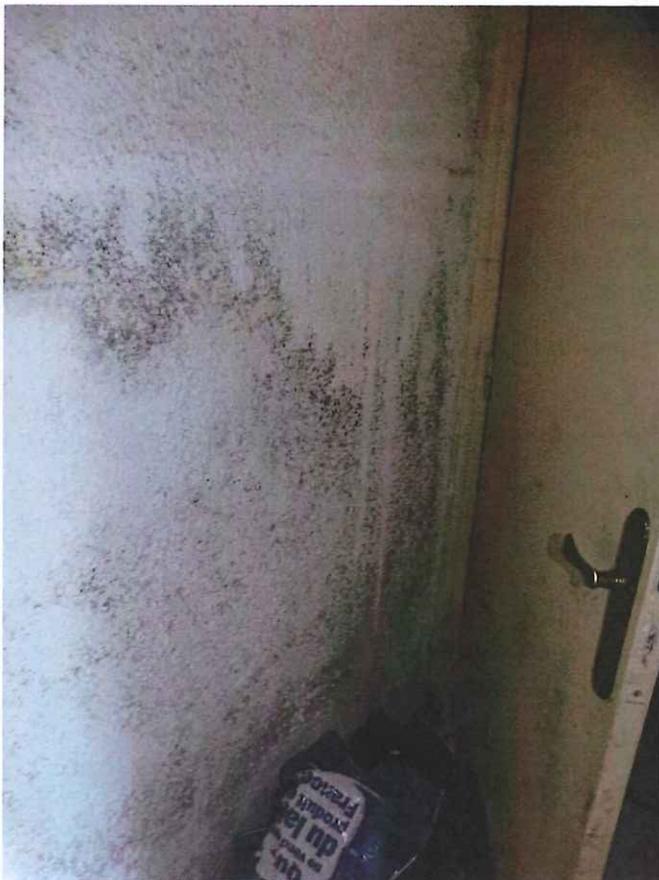
Au fond du couloir les murs et le plafond sont moisis (photo. 48 et 49)

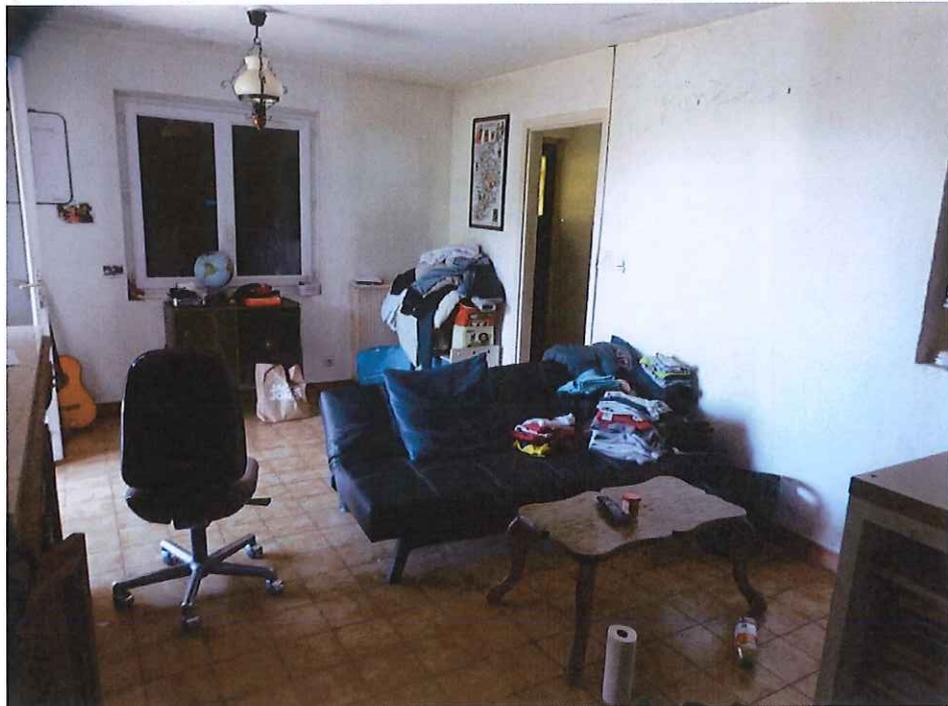
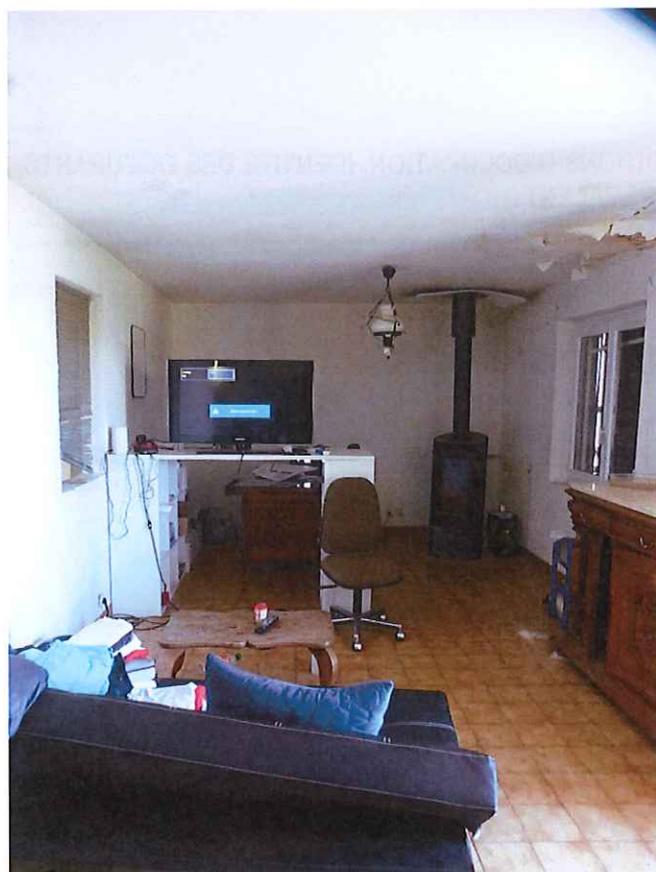
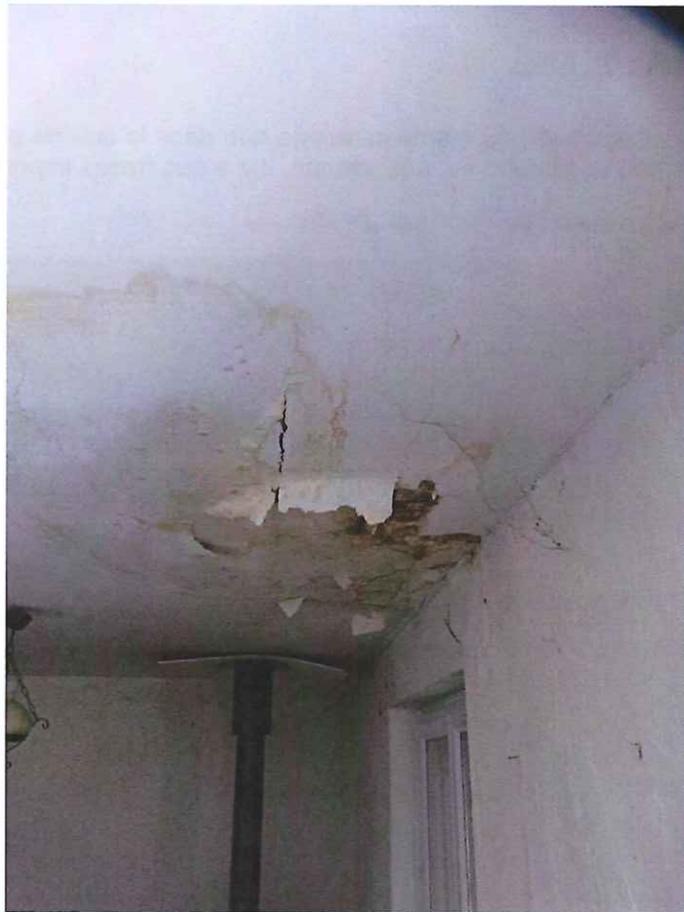
Le sol est recouvert du même carrelage que dans la cuisine et le premier couloir, les murs sont peints. Le plafond est très vétuste, il y a des traces importantes d'infiltration à côté du poêle
