PROCES VERBAL DE CONSTAT

Nous nous sommes transportés ce jour, sur la commune de CHATEAUNEUF DU RHONE (26780), 10 Grande Rue, où en la présence de Monsieur URBANO Daniel, propriétaire, Madame KHAN Carole, locataire, Monsieur MORENO Alex, diagnostiqueur à BANNE (07), Monsieur MORENO Flavien, diagnostiqueur à BANNE (07) et de Maître Nathalie FIALON, Huissier de Justice Associée, demeurant 134, Route de Châteauneuf BP 355 – 26208 MONTELMAR CEDEX, nous avons procédé à la description du bien immobilier suivant :

Une maison d'habitation avec terrain attenant sise sur la commune de CHATEAUNEUF DU RHONE (26780), 10 Grande Rue, cadastrée Section AC n°224, lieudit 10 Grande Rue, d'une superficie de 00ha 00a et 58ca

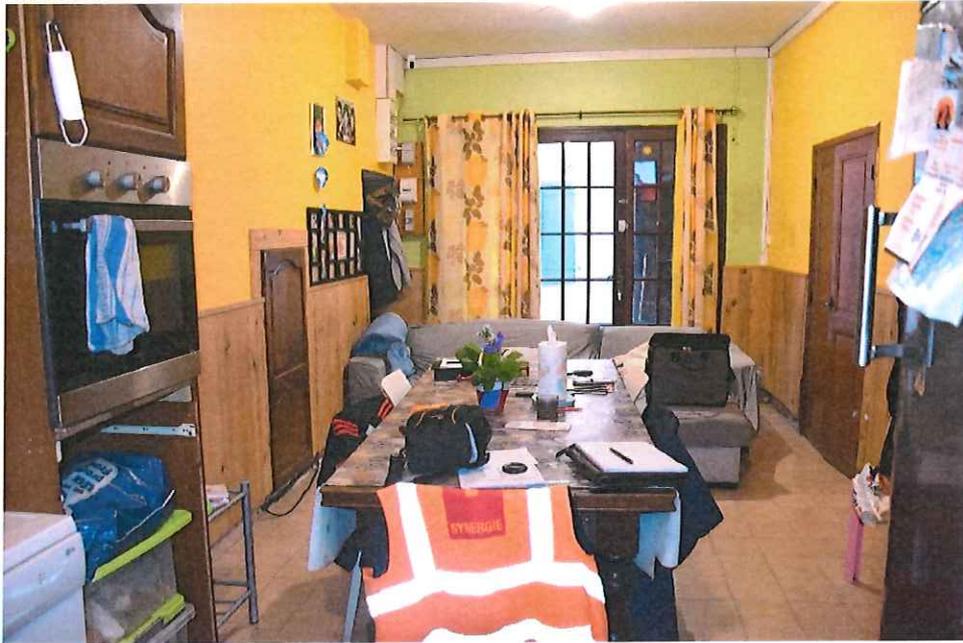
Photo 1

- Sol : carrelage et plinthes carrelées, en état d'usage
- Murs : soubassement en bois pin sommaire ; sa partie supérieure est en toile de verre avec des taches d'humidité dans l'angle Sud-Est
- Plafond : peinture en état d'usage

- Côté Nord-Est, un coin penderie non fermé
- Un disjoncteur
- Un compteur électrique et un boîtier avec fusibles
- Une porte fenêtre trois pans en bois avec partie vitrée, en état d'usage ; le volet en bois a sa peinture défraîchie
- Trois placards muraux avec étagères en bois, en état d'usage

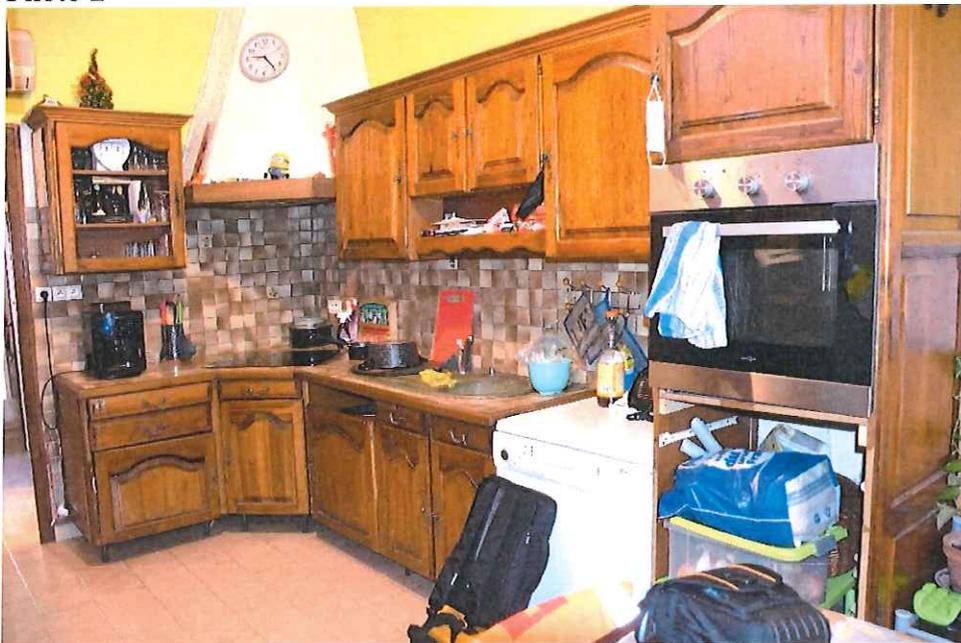
Photo 2

- Sol : carrelage et plinthes carrelées en état d'usage
- Murs : soubassement en bois sommaire ; sa partie supérieure est en toile de verre peinte, en état d'usage ; autour des meubles, la partie faïencée est en état d'usage
- Plafond : peinture noircie

- Une cuisine intégrée en bois, le tout en état d'usage, comprenant :
- Un meuble haut sans vitre
- Une hotte en enduit avec pourtour en bois ; sa grille est sale
- Deux meubles hauts comprenant deux portes, deux portes en bois centrales et un coin étagère
- Un meuble colonne une porte
- Deux emplacements en bois
- Un évier en gré avec un bac, un égouttoir et son robinet entartré
- Un meuble sous évier deux portes, une porte et un tiroir manquant

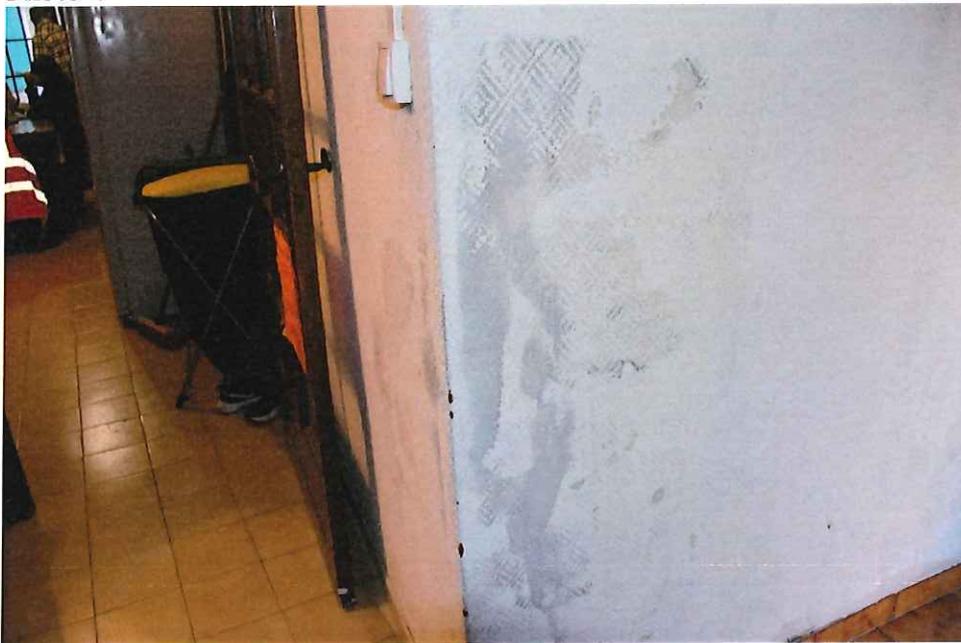
Photo 4

- Sol : carrelage, en état d'usage
- Murs : en toile de verre avec des taches et des traces de salpêtre sur les murs (Photo n°4)
- Plafond : peinture, en état d'usage

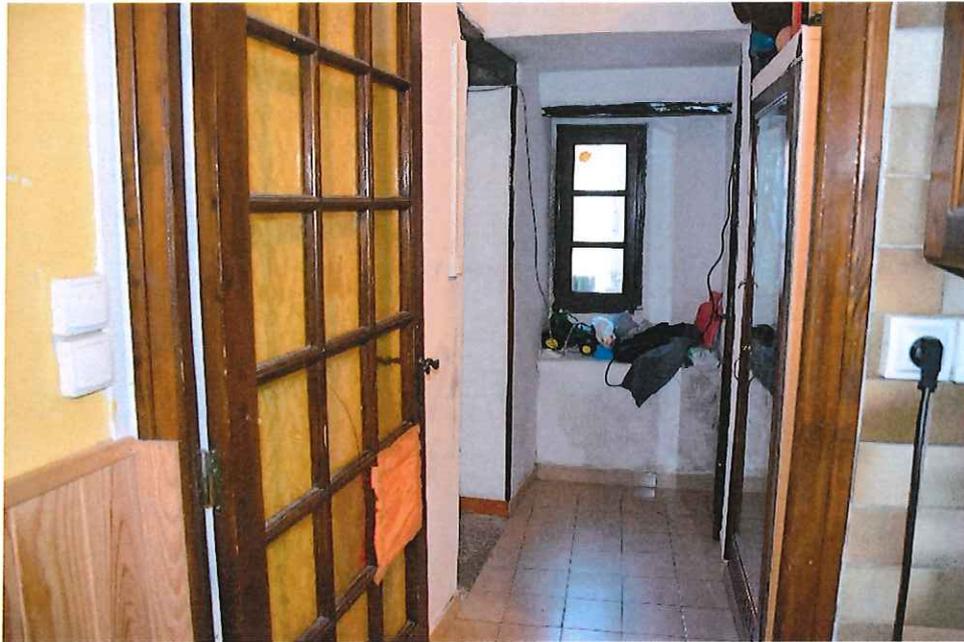
Photo 5

- Une porte en bois avec des petits carreaux vitrés en état d'usage, donne sur la cuisine
- Une fenêtre en bois à un battant avec petits carreaux ; un carreau est fissuré ; son linteau en bois est en état d'usage
- Un placard fermé par une porte miroir, comprenant une étagère, en état d'usage
- Au plafond, un luminaire

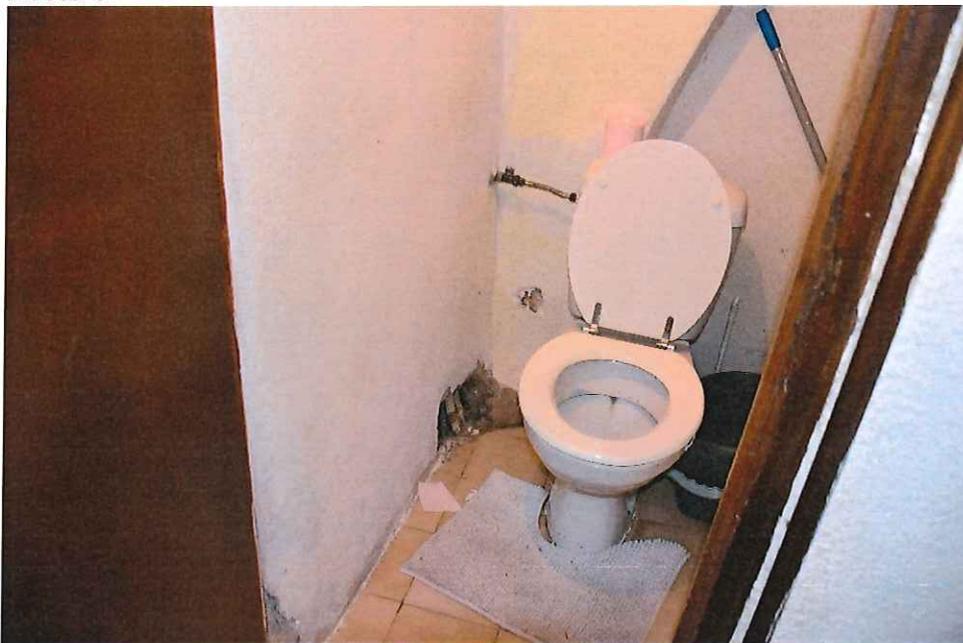
Photo 6

- Sol : carrelage, en état d'usage
- Murs : peinture avec des traces de salpêtre
- Plafond : le dessous de la montée d'escalier, en état d'usage

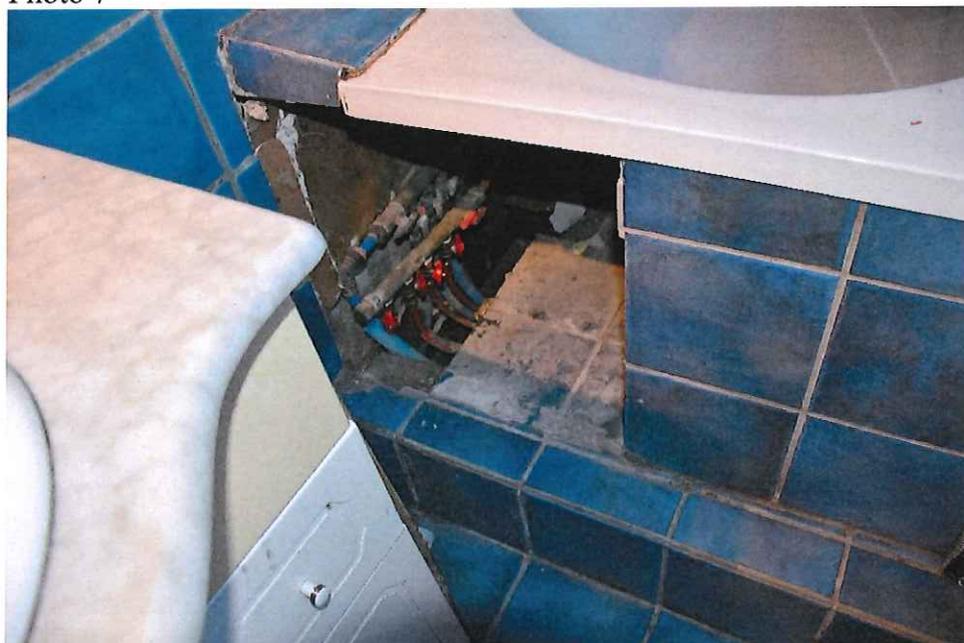
Photo 7

- Sol : carrelage sale
- Murs : faïence sale et cassée autour de la baignoire (Photos n°7 et n°8)
- Plafond : peinture noircie

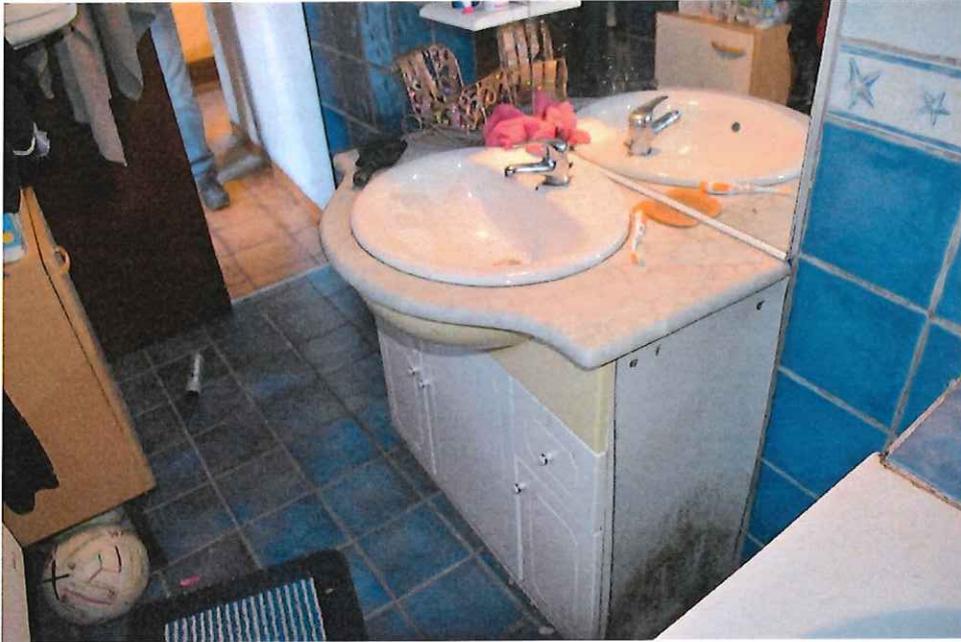
Photo 9

- Un cumulus sale
- Une vasque sale ; son robinet est entartré ; son pourtour en imitation marbre est sale et entartré
- Un meuble sous vasque en laminé avec deux tiroirs et trois portes, sale (Photo n°9)
- Un miroir sale avec un coin étagère, deux spots et une prise électrique
- Une baignoire en résine sale avec robinet, pommeau et flexible, entartrée
- Un coin niche carrelée
- Une tringle à rideau et un rideau
- Un coin étagère en bois
- Une fenêtre en bois avec des petits carreaux a des traces noires et deux carreaux cassés. (Photo n°10)
- Un soufflant Belle île
- Au plafond, un luminaire
- Une porte coulissante en bois a de nombreux chocs et sa peinture est défraîchie.

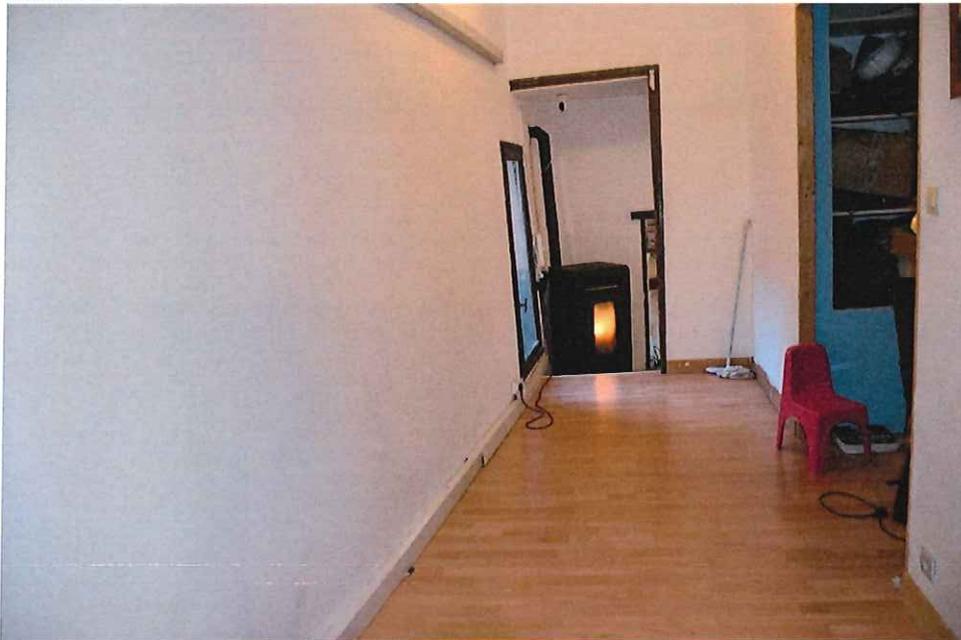
Photo 16

- Sol : en parquet flottant, en état d'usage ; les plinthes en bois sont sommaires
- Murs : en toile de verre avec des traces noires sur le mur Sud
- Plafond : peinture en état d'usage ; les bandes de placo plâtre sont visibles

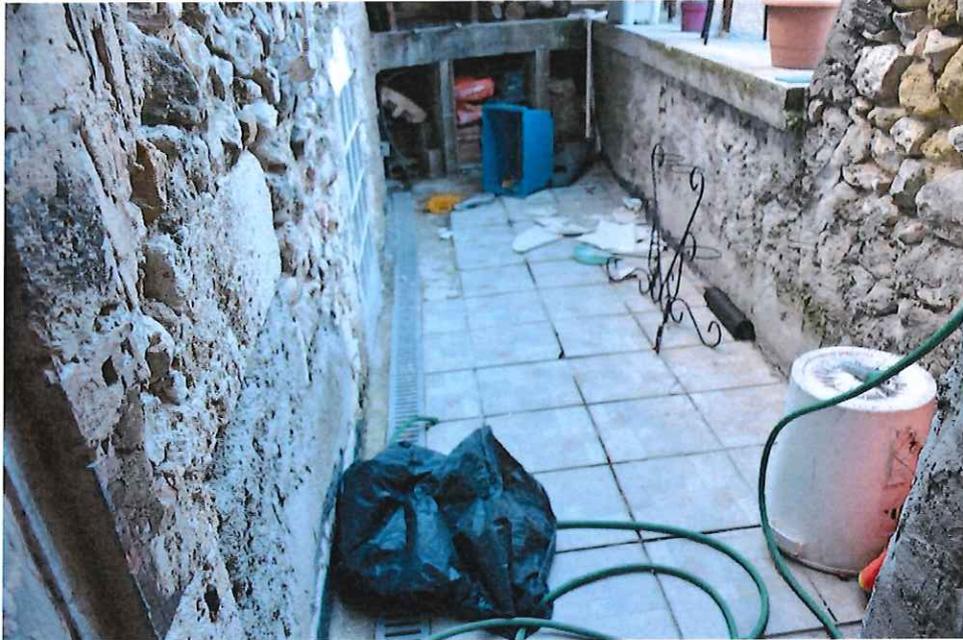
Photo 19

- Sol : carrelage abîmé et cassé
- Murs : en pierres en état d'usage

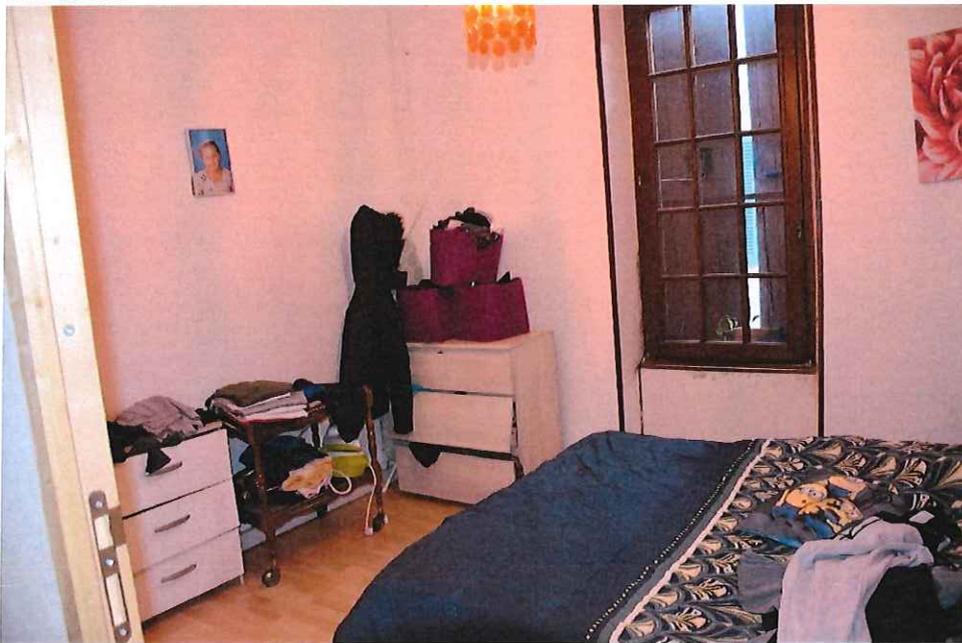
Photo 22

- Au plafond, une ampoule
- Une fenêtre en bois avec des petits carreaux en état d'usage
- Un garde-corps métallique, en état d'usage
- Un volet en bois a sa peinture défraîchie
- Une porte en bois trouée

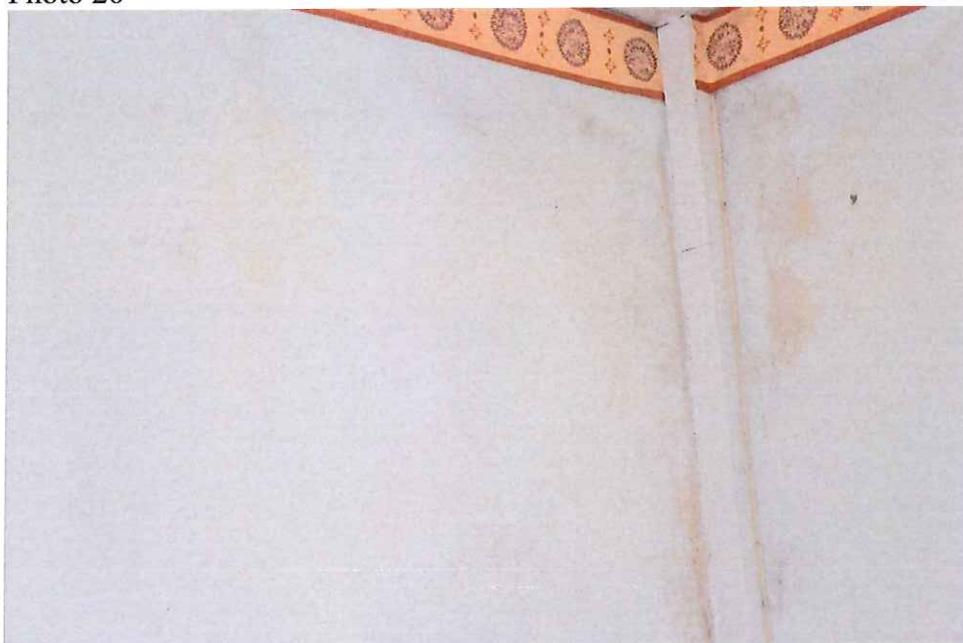
Photo 26

- Sol : en parquet flottant, en état d'usage ; les plinthes en bois sont en état d'usage
- Murs : en toile de verre, en état d'usage, hormis des traces d'humidité dans l'angle Nord-Est de la pièce (Photo n°26)
- Plafond : peinture, en état d'usage

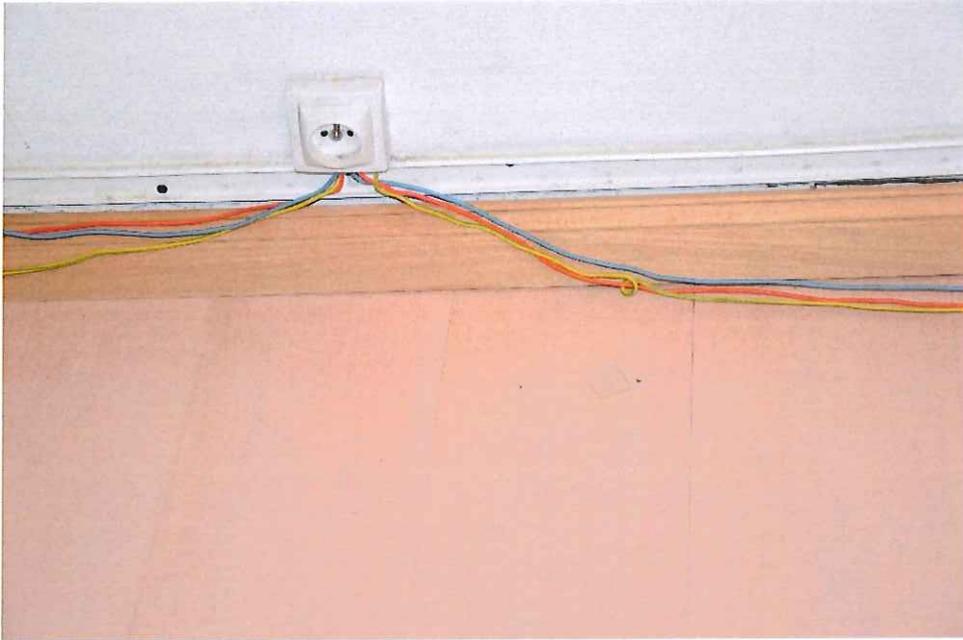
Photo 27

- Une fenêtre à deux battants en bois avec petits carreaux et garde-corps métallique, en état d'usage
- Le volet en bois a sa peinture défraîchie
- Au plafond, un point lumineux
- Une climatisation LG fonctionne
- Une goulotte est manquante ; les fils électriques sont apparents (Photo n°27)
- Côté Sud, coin étagères et penderie, en état d'usage (Photos n°29 et n°30)
- Une porte en bois, en état d'usage

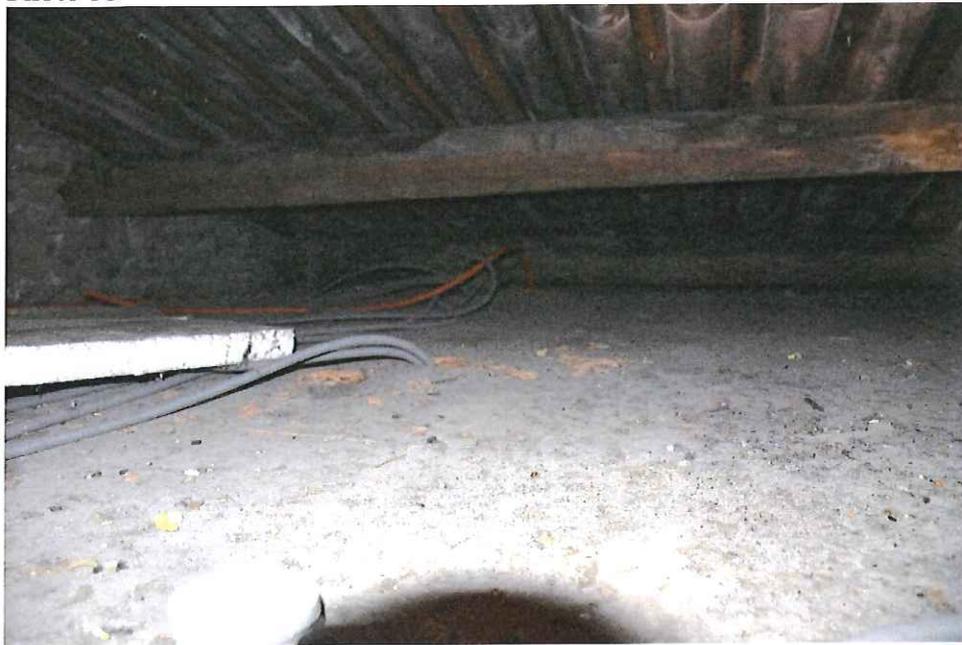
Photo 34

- Elle est en enduit sommaire et taché (Photos n°34 à n°36)

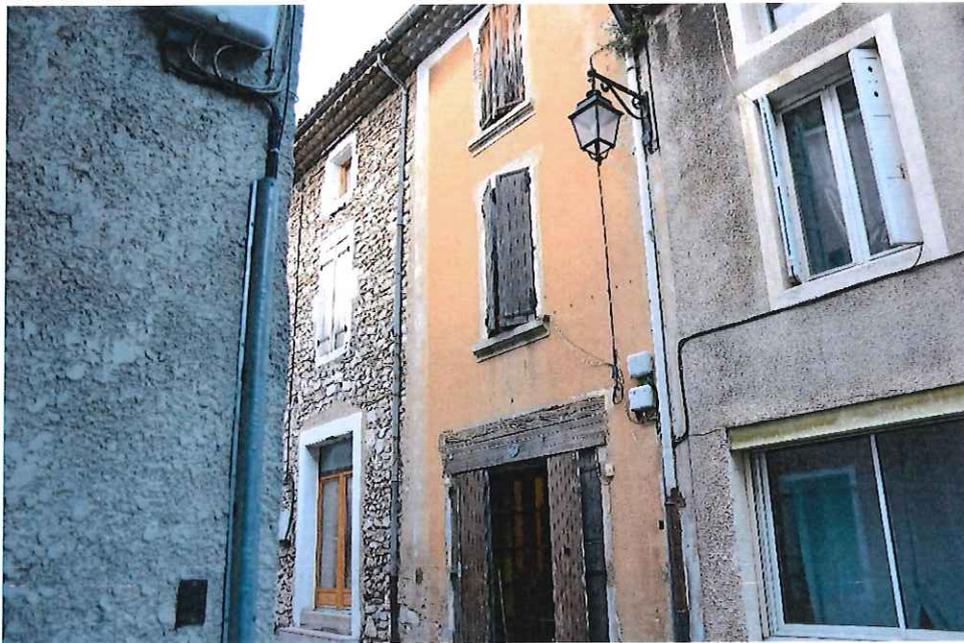
Photo 37

- La partie visible de la façade Sud depuis la terrasse est en pierres non jointées et tachées (Photos n°37 et n°38)

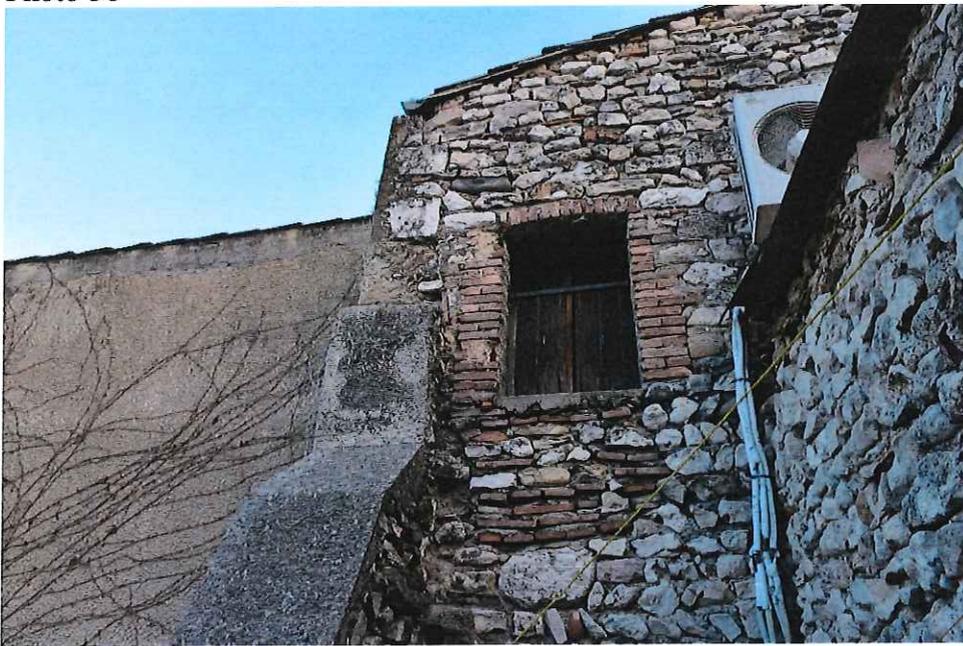
Photo 39

Elle est en enduit taché et noirci (Photos n°39 et n°40)
