PROCES-VERBAL DE DESCRIPTION

LE : DIX NOVEMBRE DEUX MILLE VINGT DEUX

SAINT RAMBERT D'ALBON (26140), 4 lotissement le DORATELLO II, quartier Coinaud , allée du dauphin Jean II, une maison d'habitation avec terrain attenant , dont les références cadastrales sont :

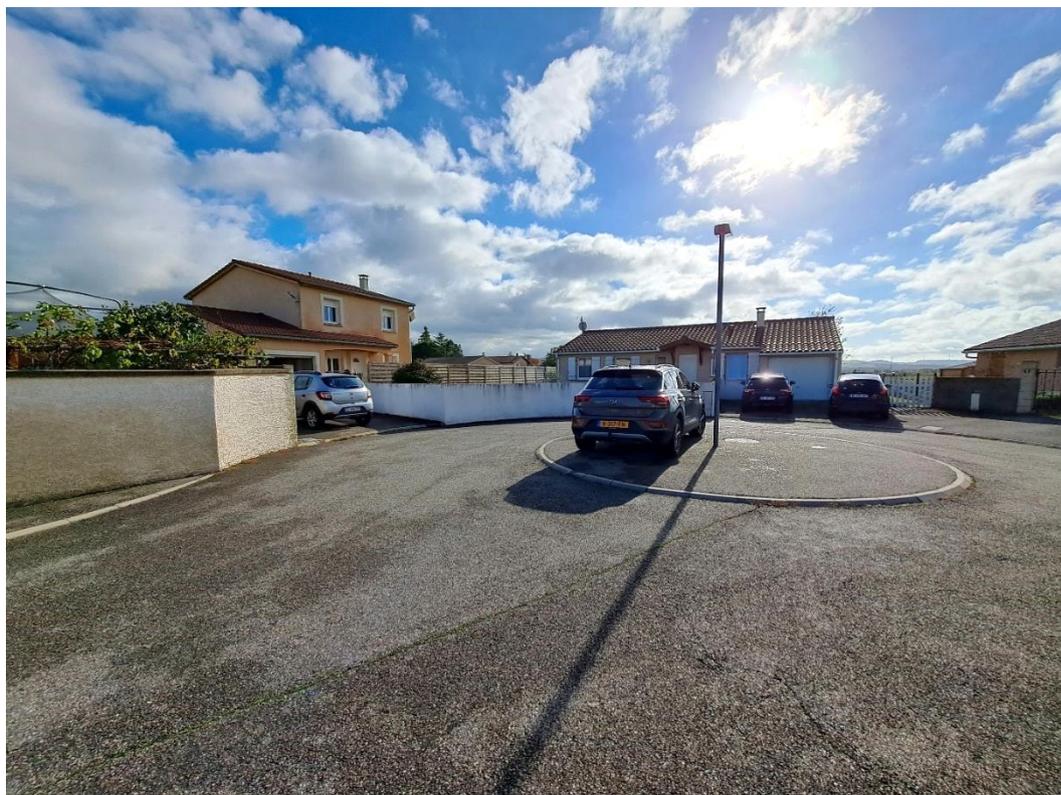
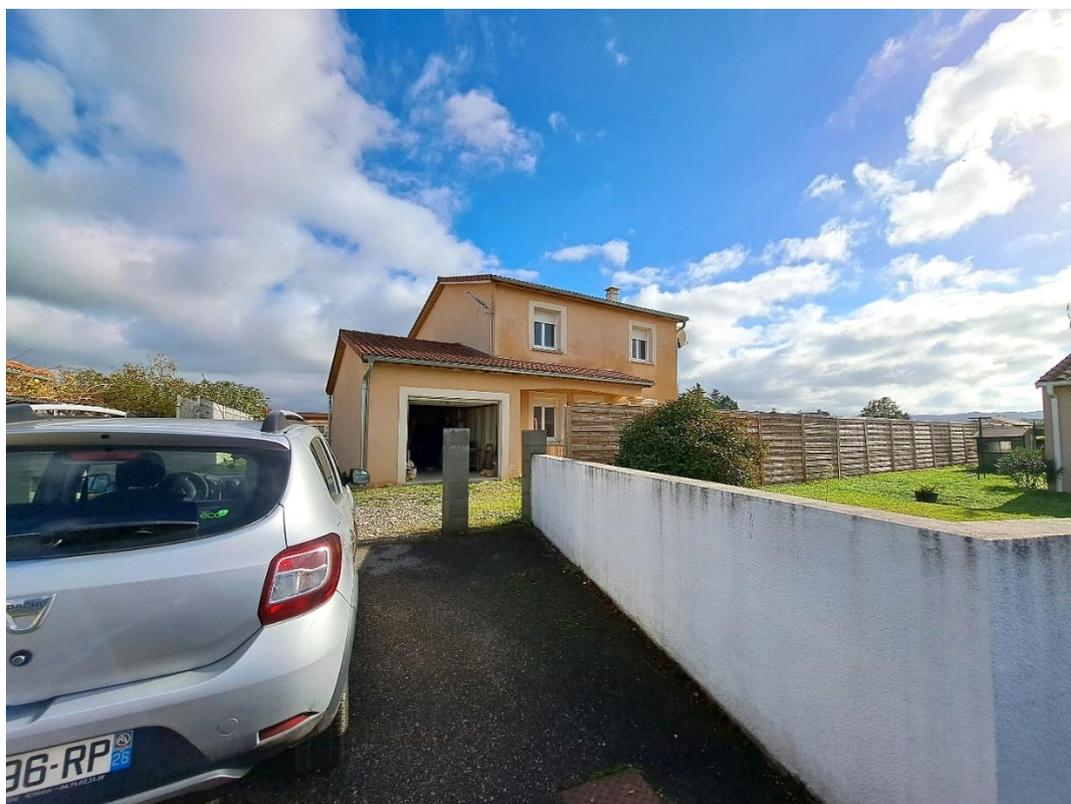
Façade correspondant à l'entrée de la maison et du garage

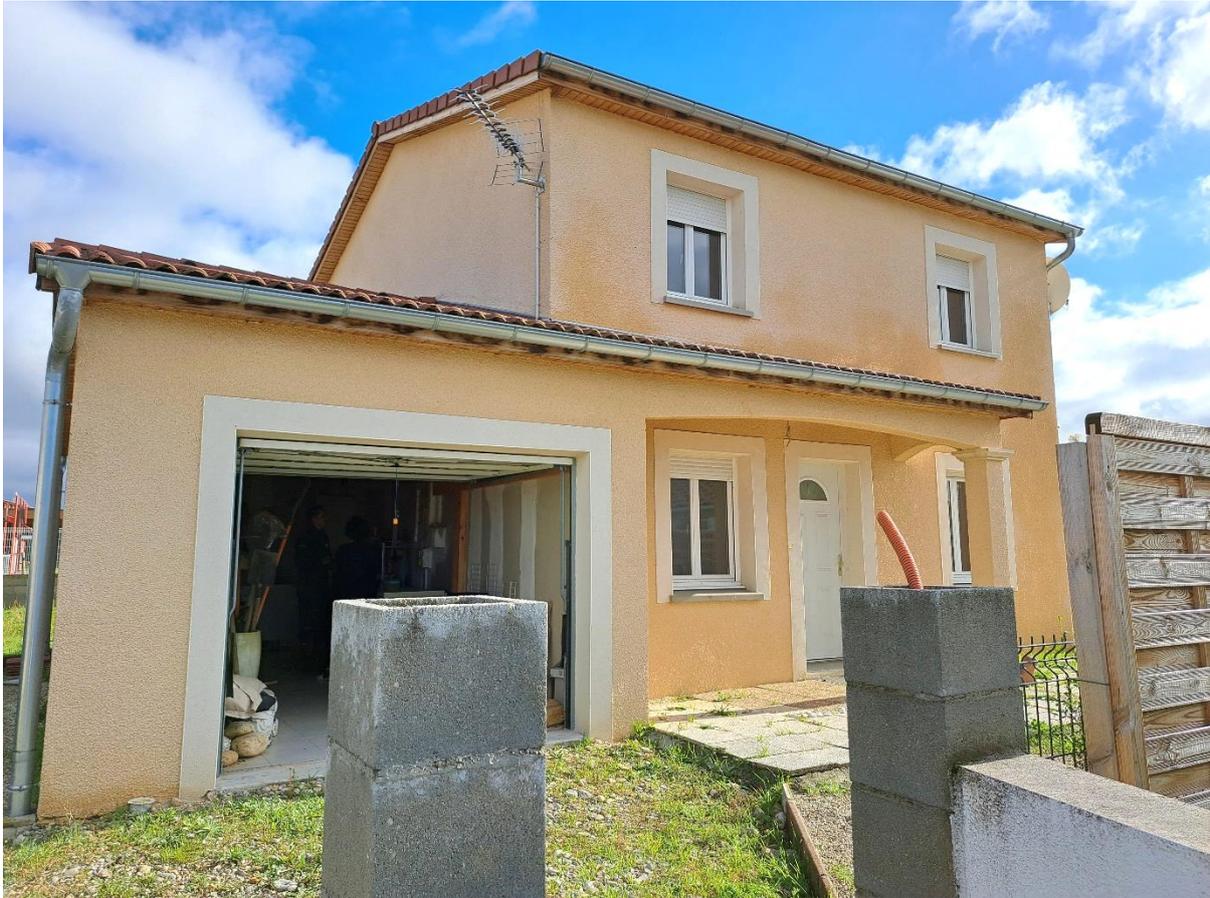
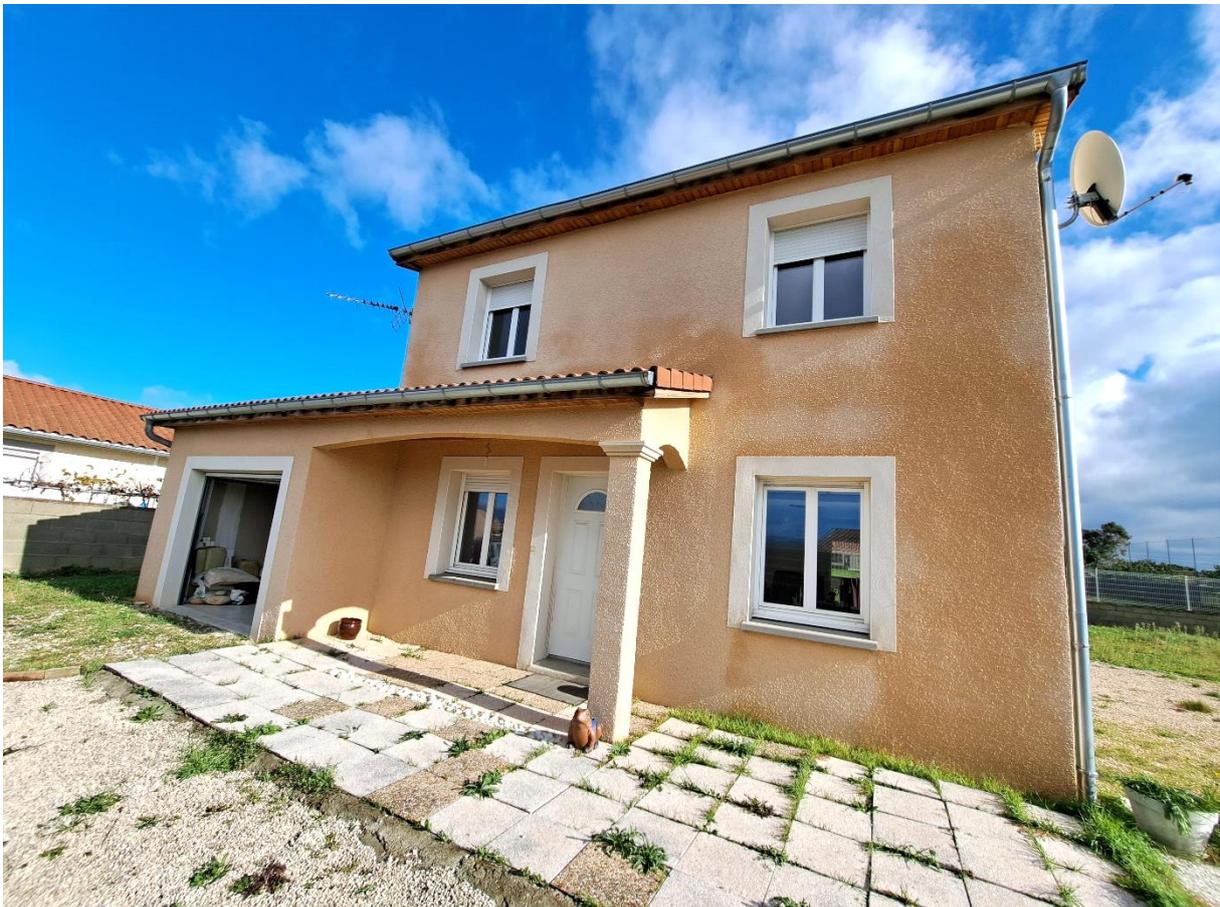
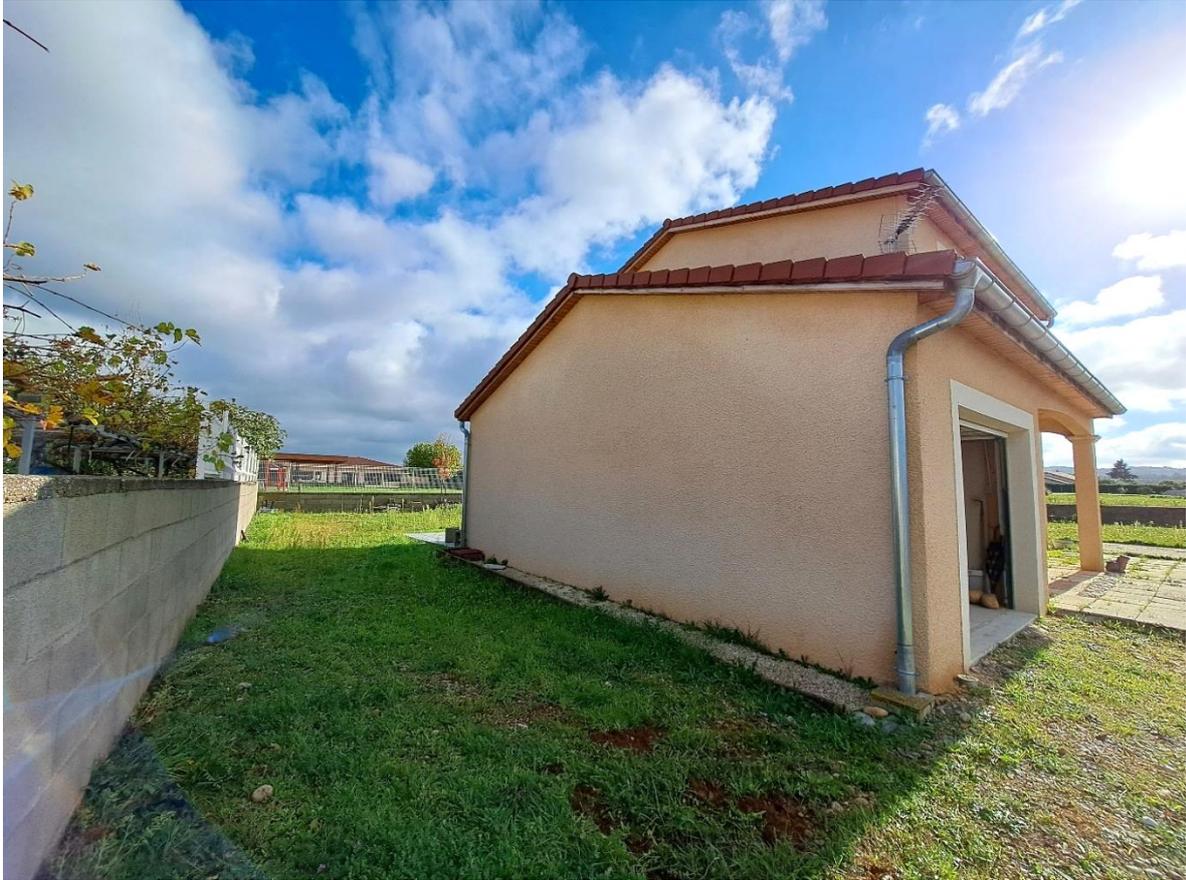
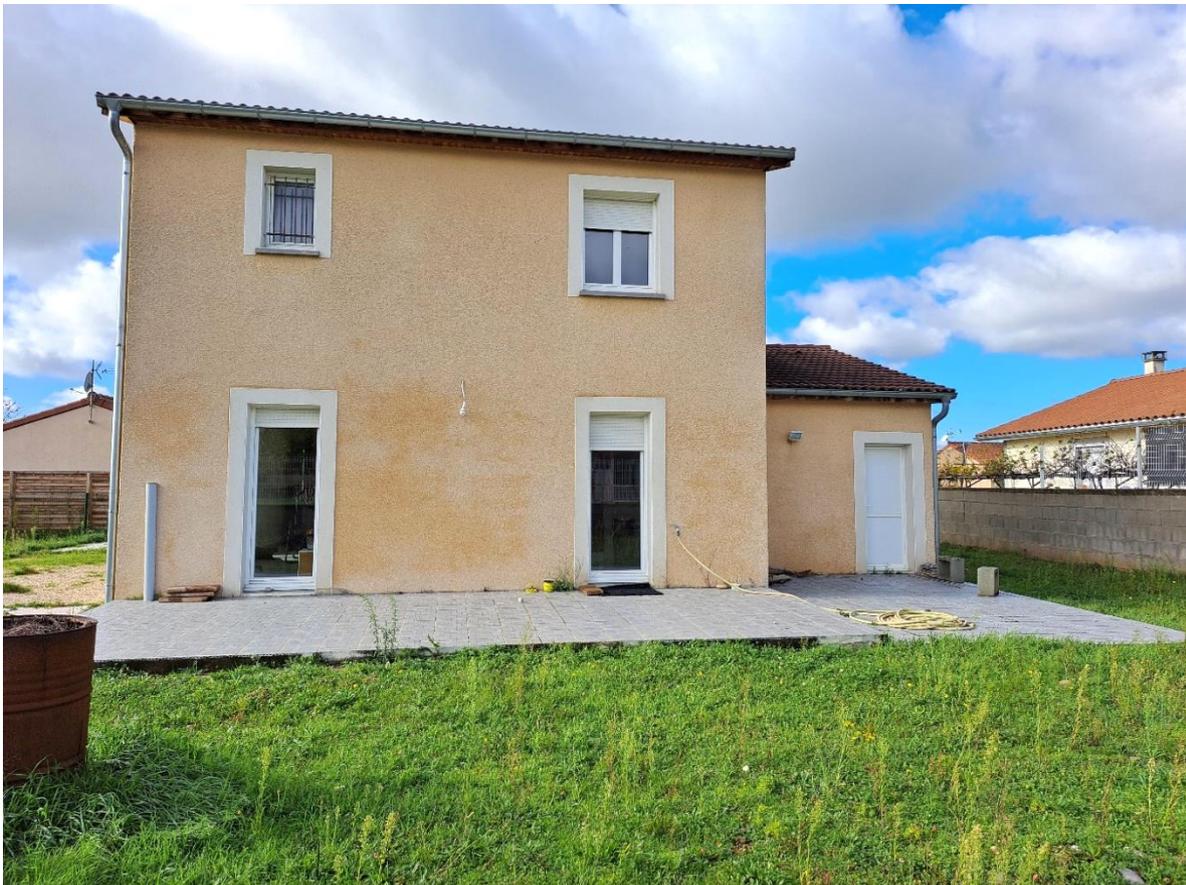
Façade arrière de la maison

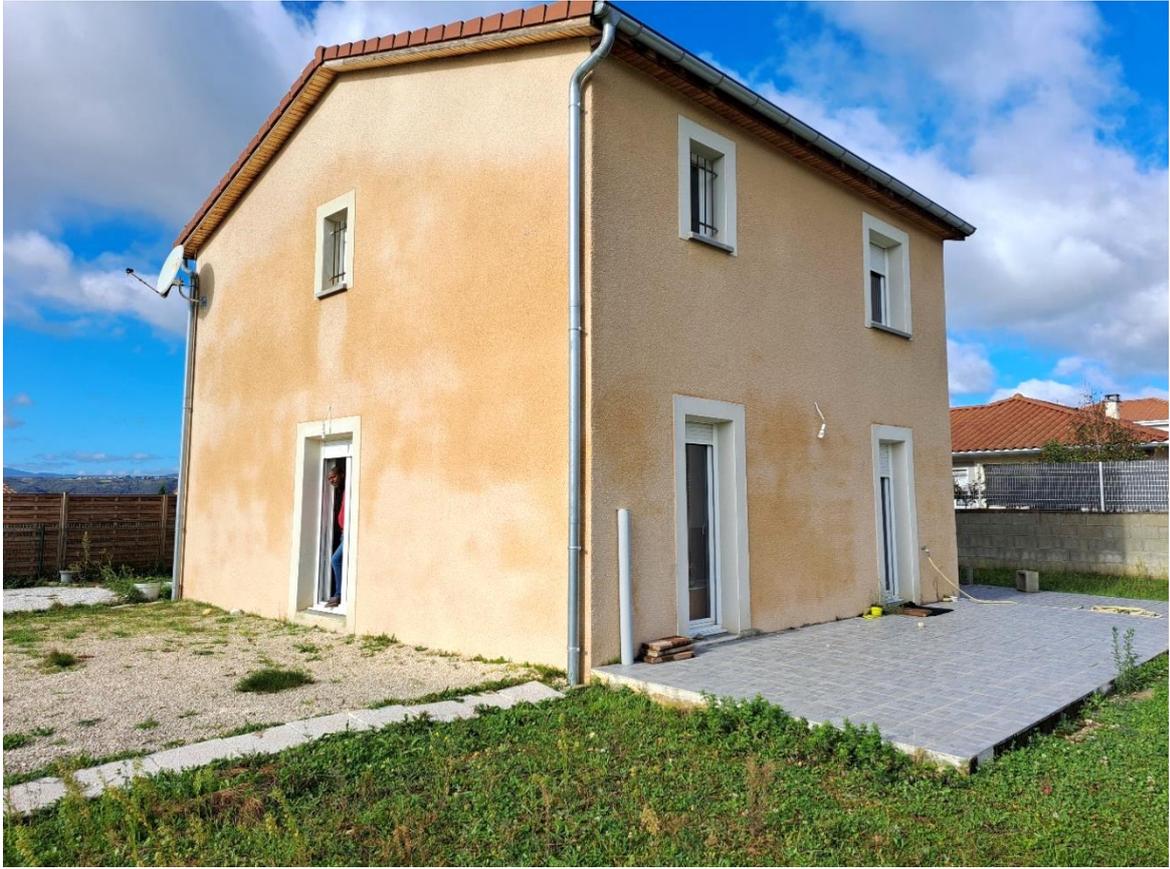
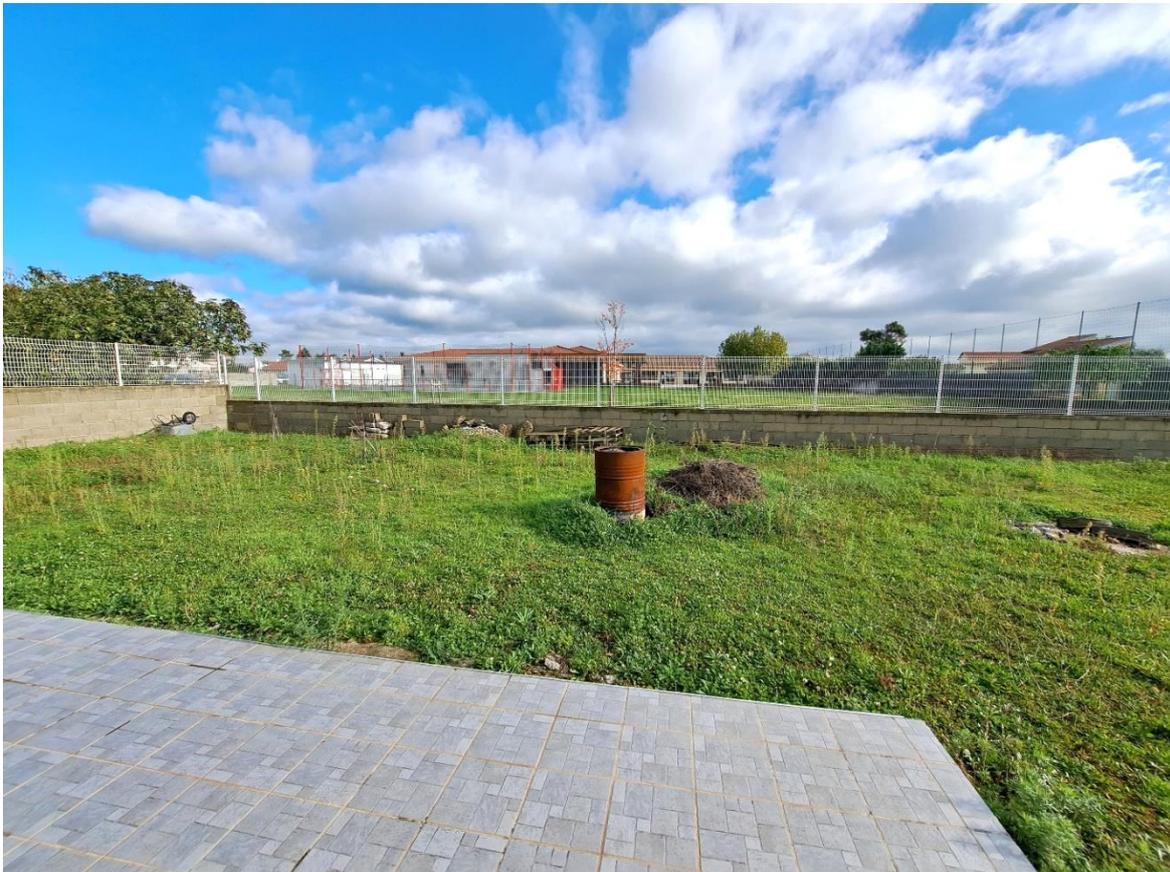
Terrain attenant à la maison

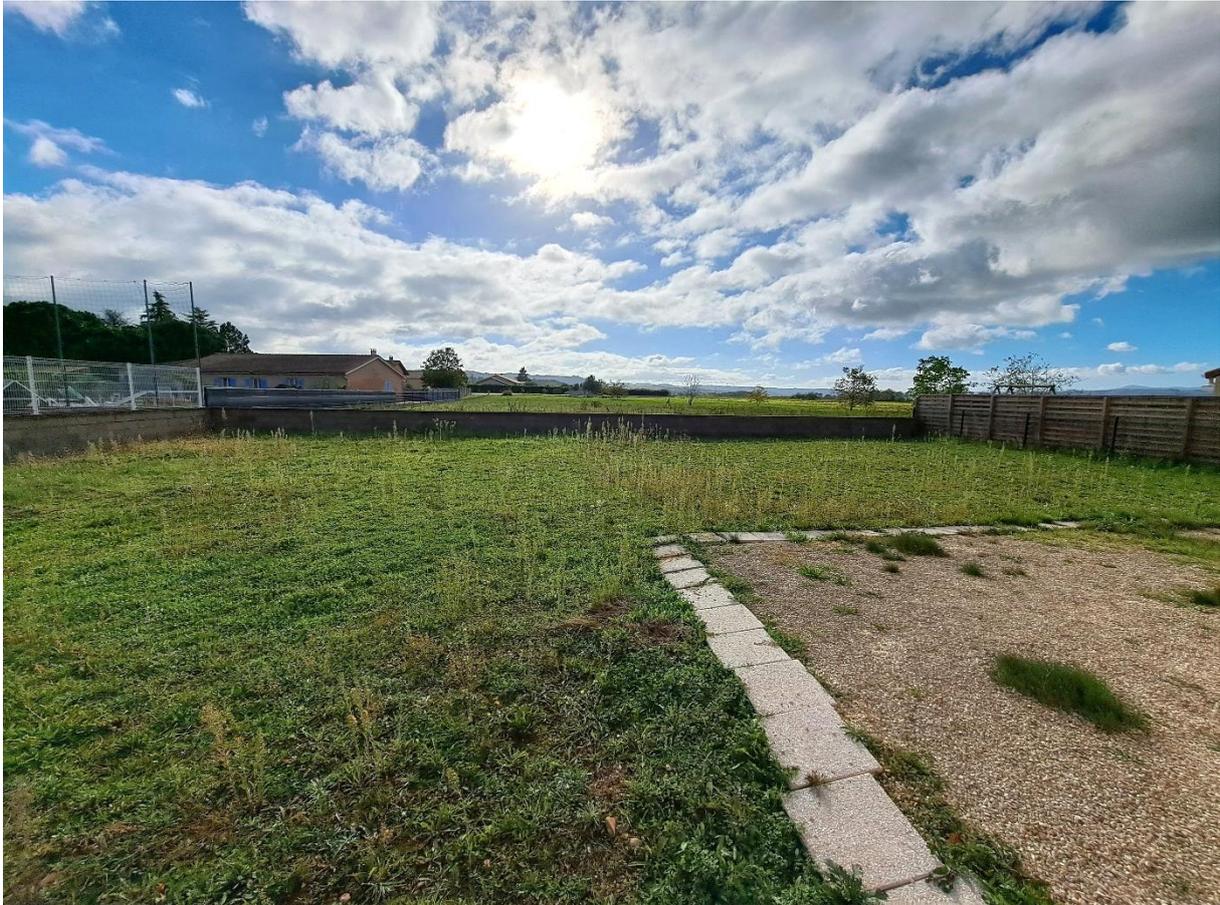
Terrain attendant à la maison

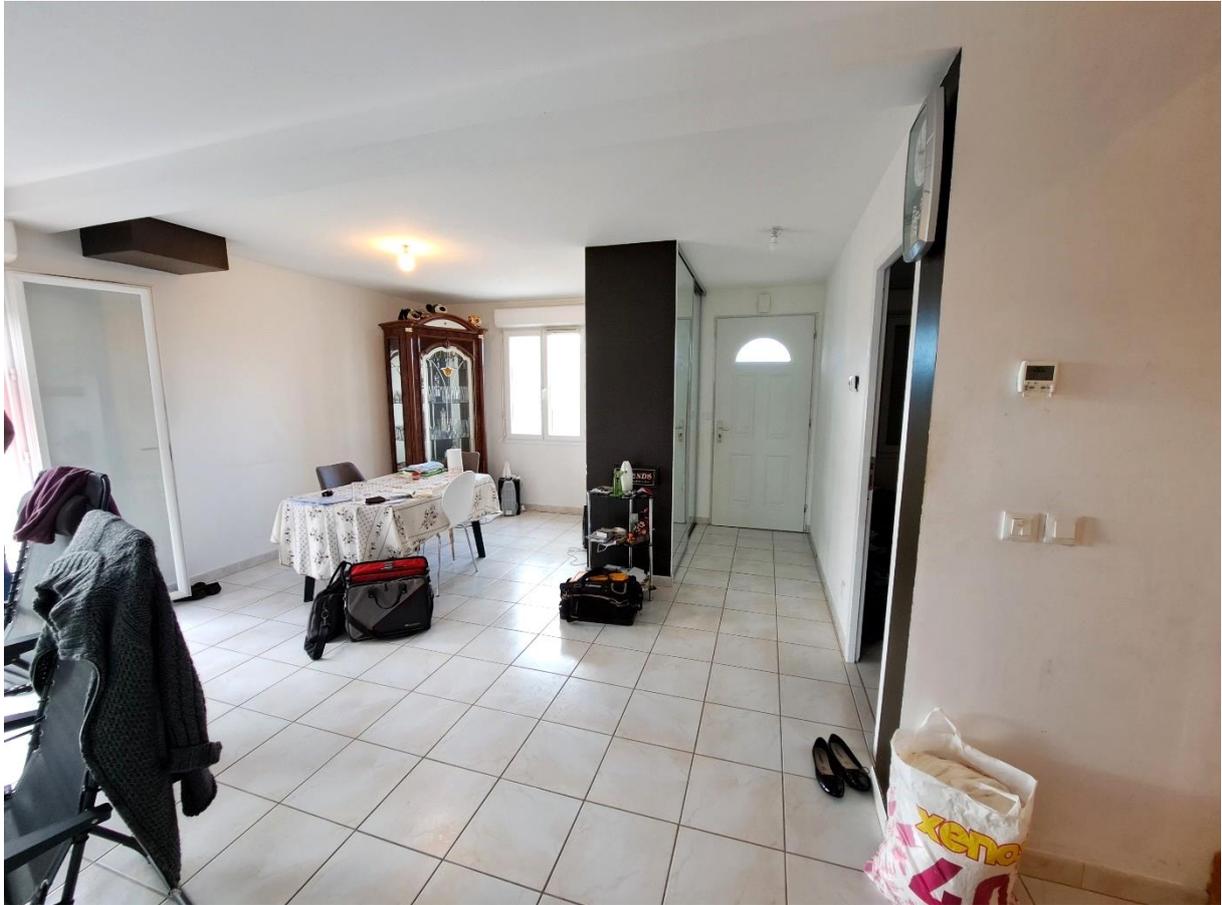
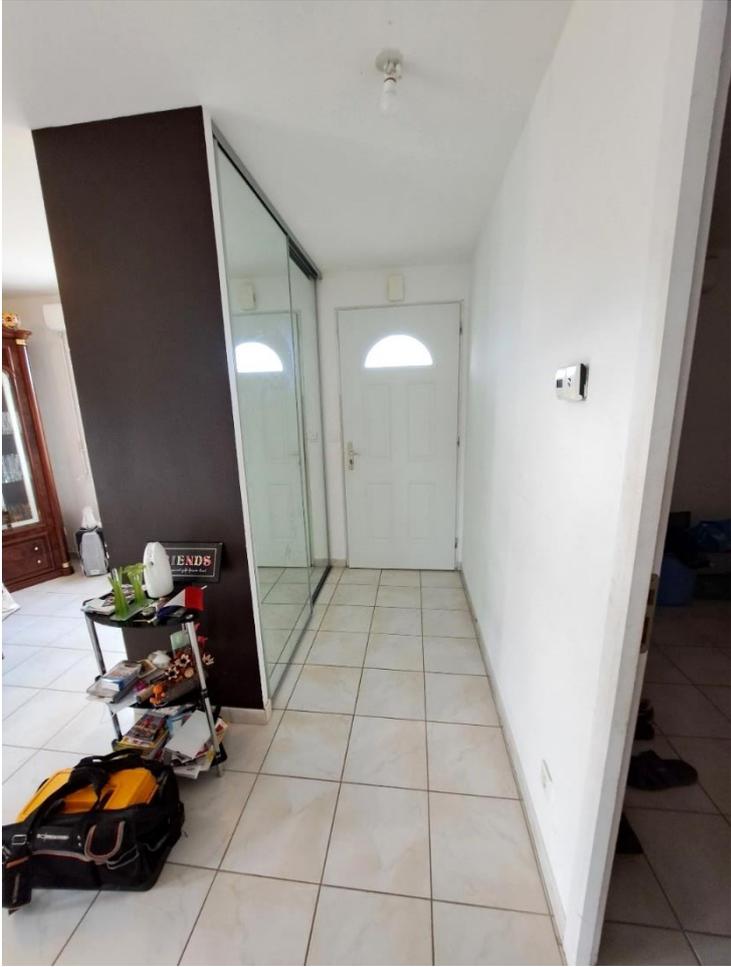
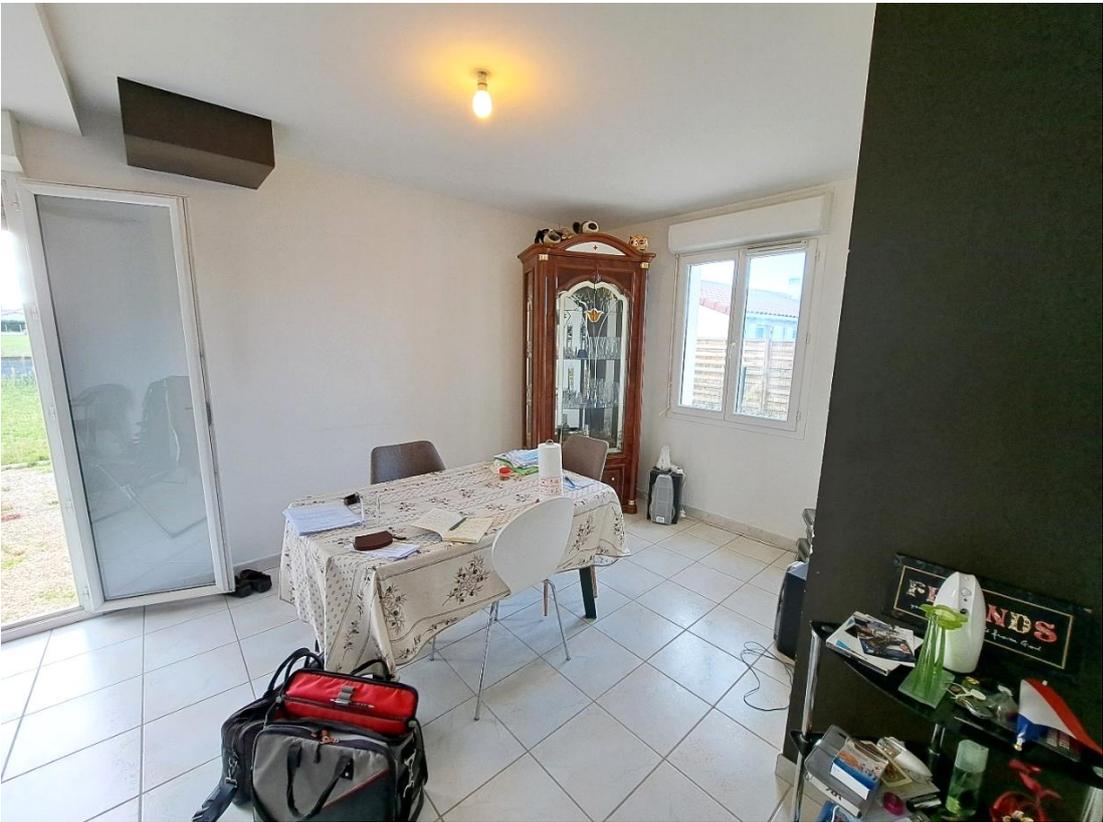
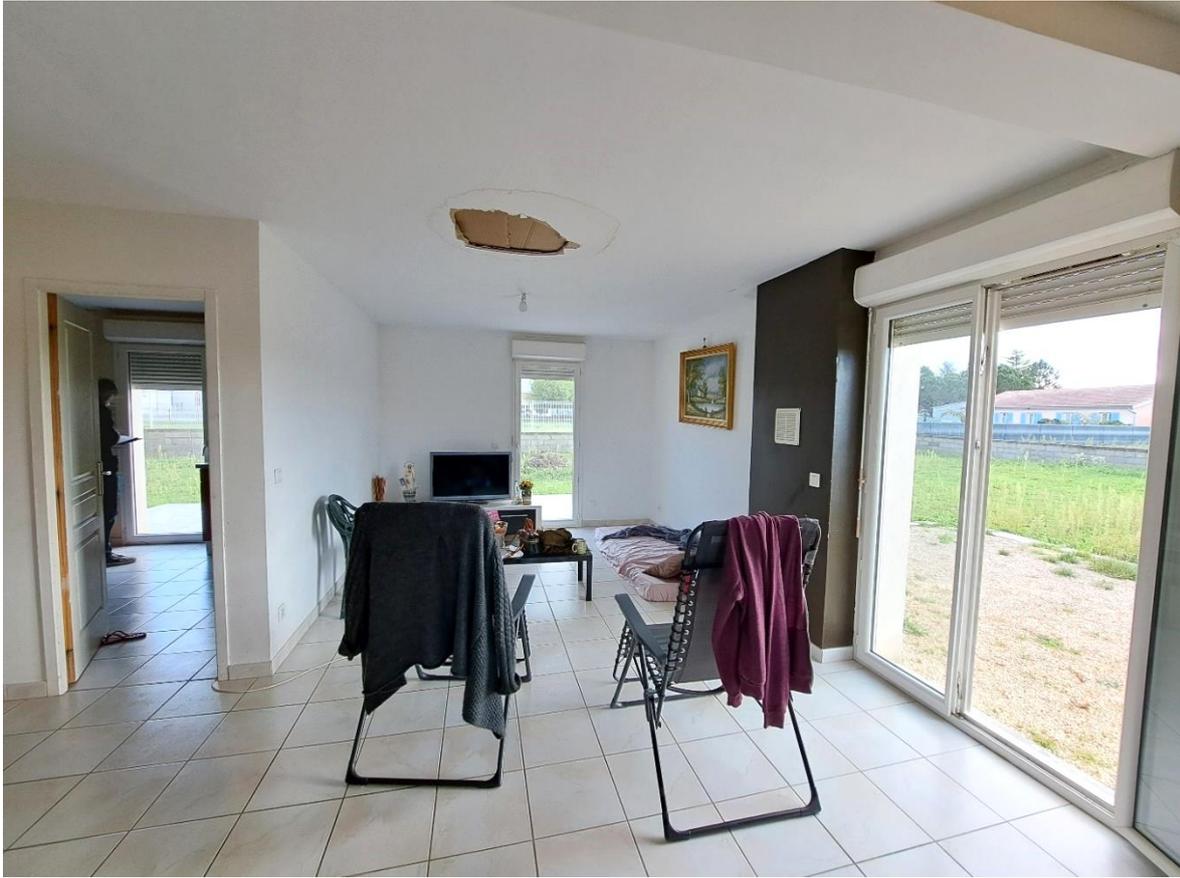
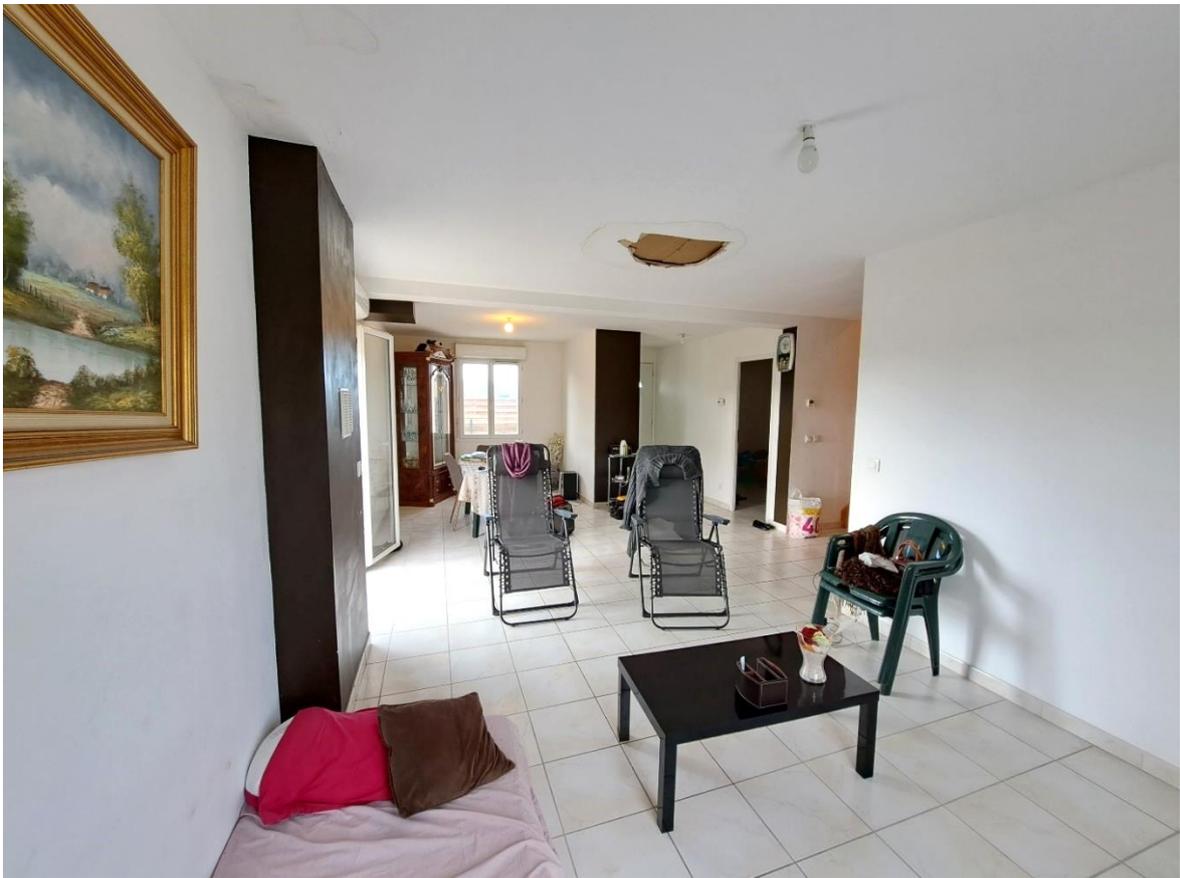
- **Entrée/Sejour**:

Murs : sous-couche blanche ternie par endroits

Plafond : sous couche blanche. Présence d'un important trou provoqué par un dégât des eaux selon les déclarations de la propriétaire

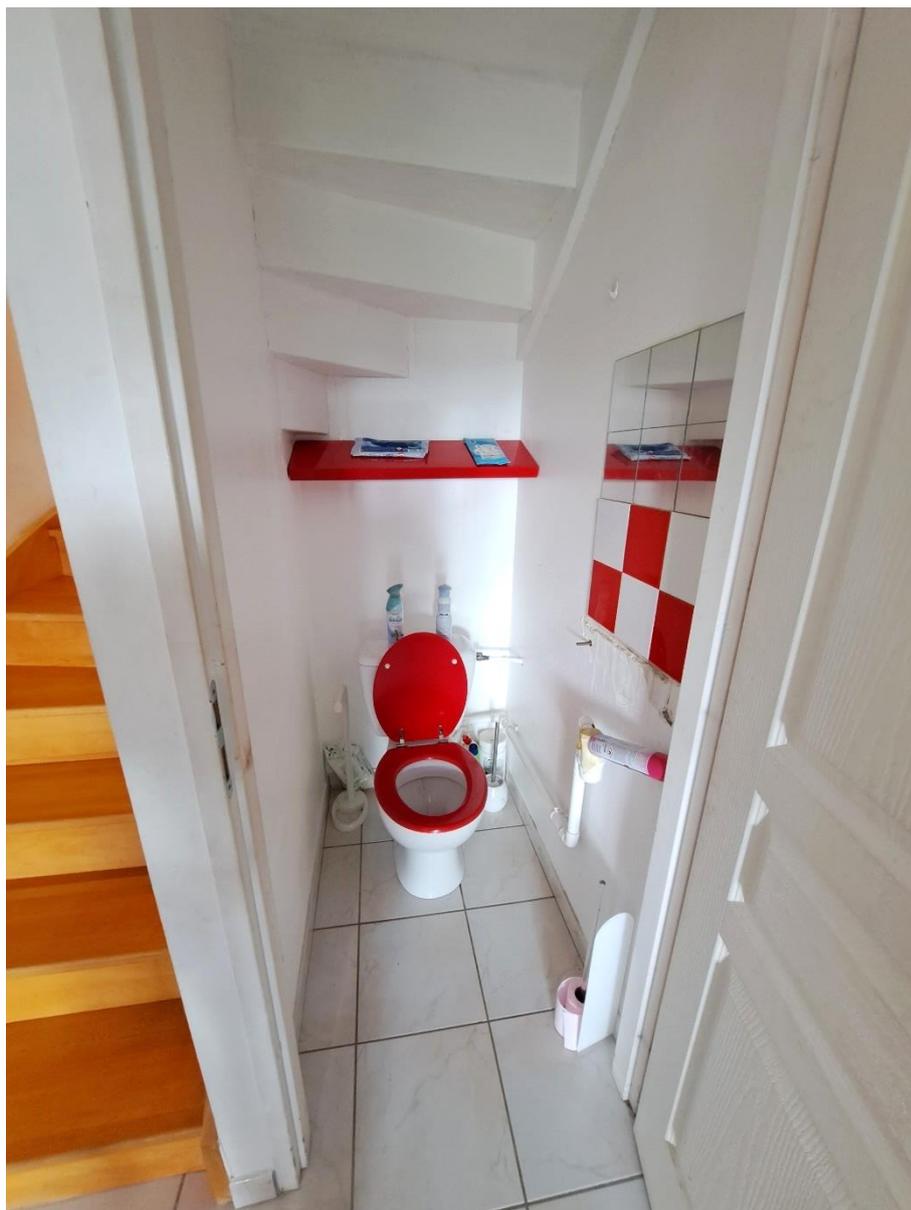
- **WC** :

Murs : sous-couche blanche dégradée sur le mur de droite

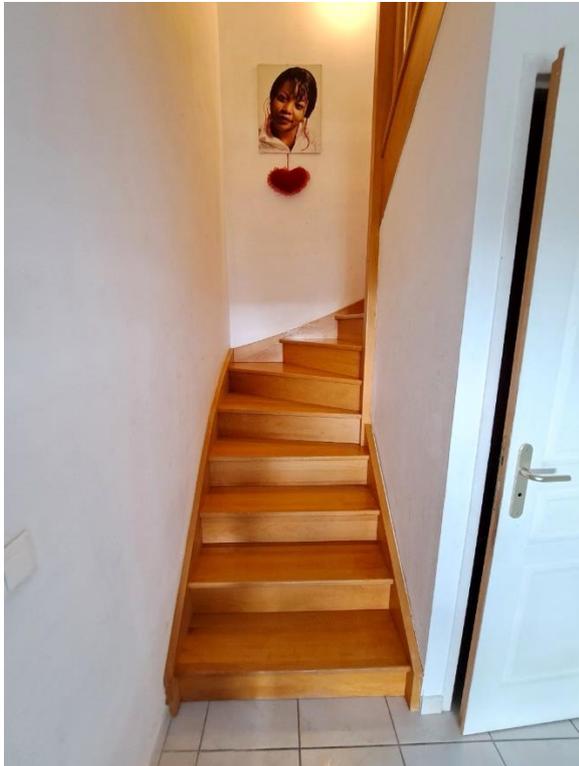
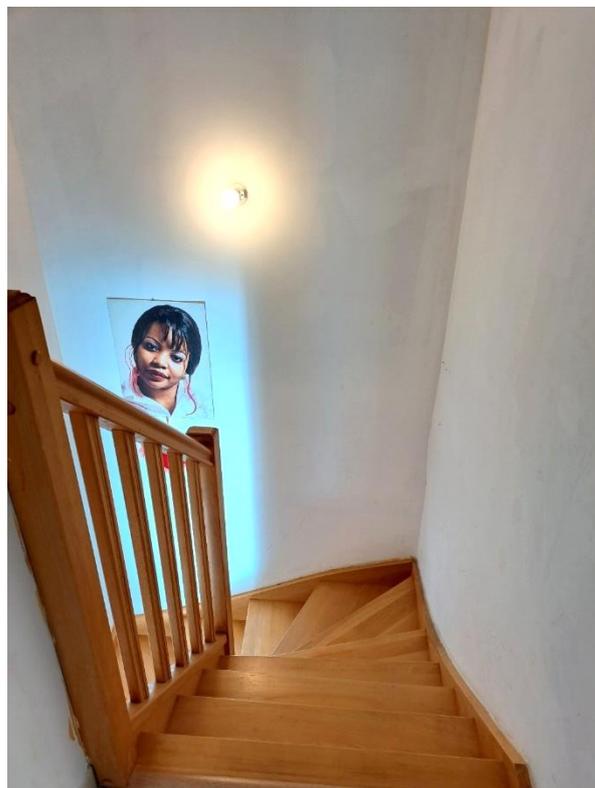
- **Cage d'escalier** :

Les murs sont recouverts d'une sous-couche blanche présentant des taches.
