DOSSIER DE DIAGNOSTICS TECHNIQUES

N° de dossier : 170608

Adresse : Impasse du Commerce 26450 PUY SAINT MARTIN

Nature du bien : Maison de village

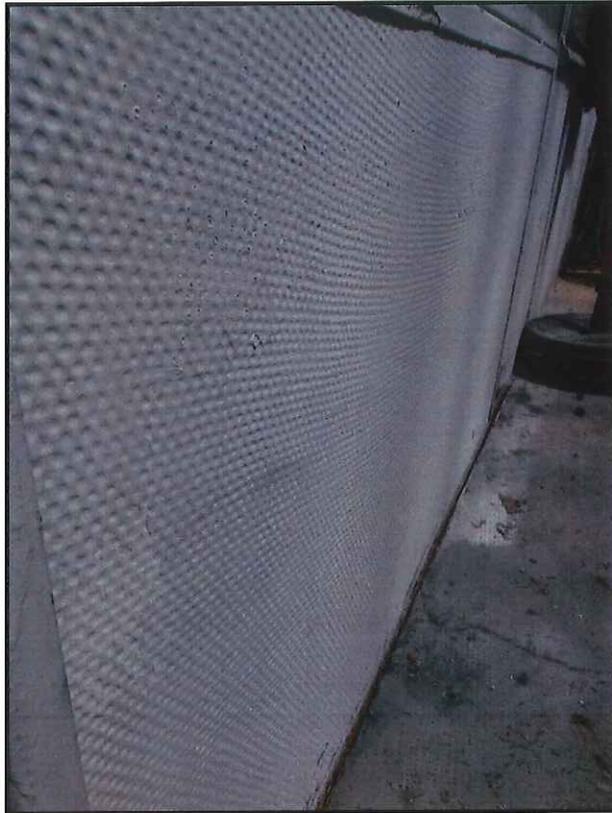
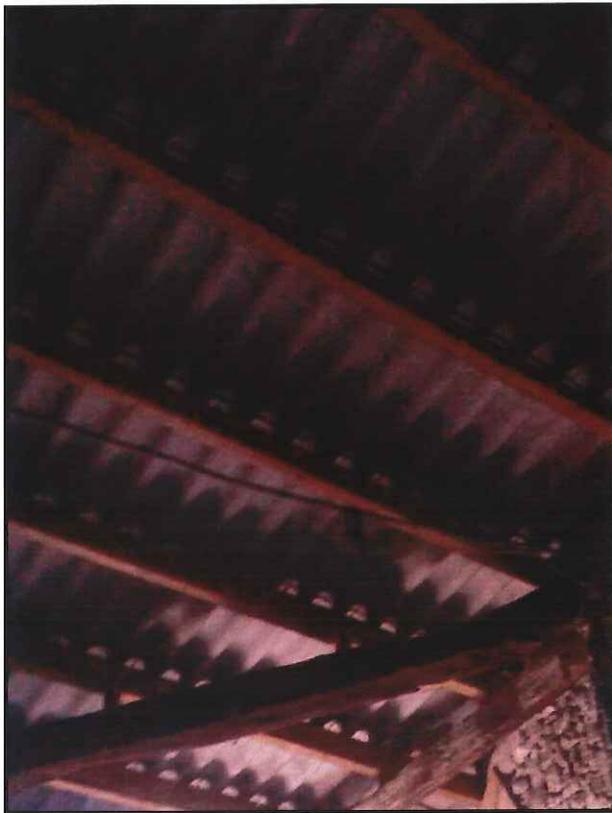
Annexe : photos(s)

Date de chaque repérage	Type de repérage	Matériau ou produit	Désignation	Etat de conservation (1)	Mesures obligatoires (2)
13/06/2017	Avant vente	Plaque(s) fibrociment	Véranda - Partie basse porte	EP	Evaluation périodique
13/06/2017	Avant vente	Plaques ondulées fibrociments	Toiture -	EP	Evaluation périodique

Nom de la pièce (ou local ou zone homogène) : Véranda- Matériaux (ou produits) : Cloison coulissante -
Plaque(s) fibrociment

Nom de la pièce (ou local ou zone homogène) : Toiture- Matériaux (ou produits) : Couverture - Plaques ondulées fibrociments

EP = Evaluation périodique :

- a) Contrôler périodiquement que l'état de dégradation des matériaux et produits concernés ne s'aggrave pas et le cas échéant que leur protection demeure en bon état de conservation
- b) Rechercher, le cas échéant, les causes de dégradation et prendre les mesures appropriées pour les supprimer
