5. Tableau récapitulatif des relevés

Diagnostics : Amiante – DPE – Plomb – Termites – Carrez/Boutin – Gaz – Electricité – E.R.N.M.T.

Numéro de dossier : QUIQUANDON-MERLINC - Page 22 sur 53

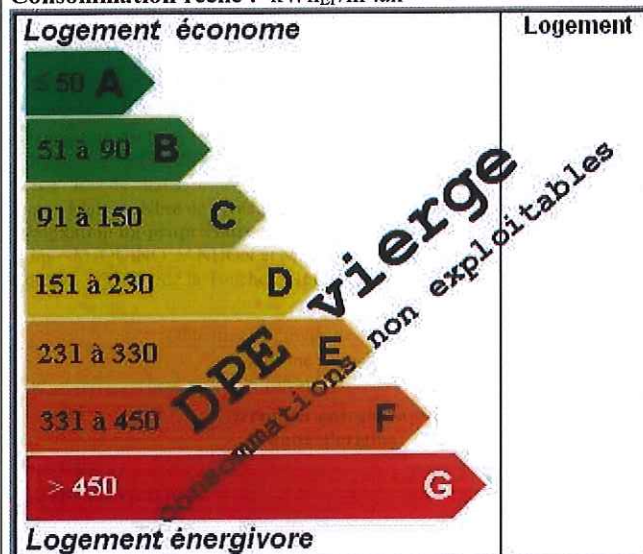
Consommations énergétiques (en énergie primaire) pour le chauffage, la production d'ECS et le refroidissement  
Consommation réelle : kWh<sub>EP</sub>/m².an

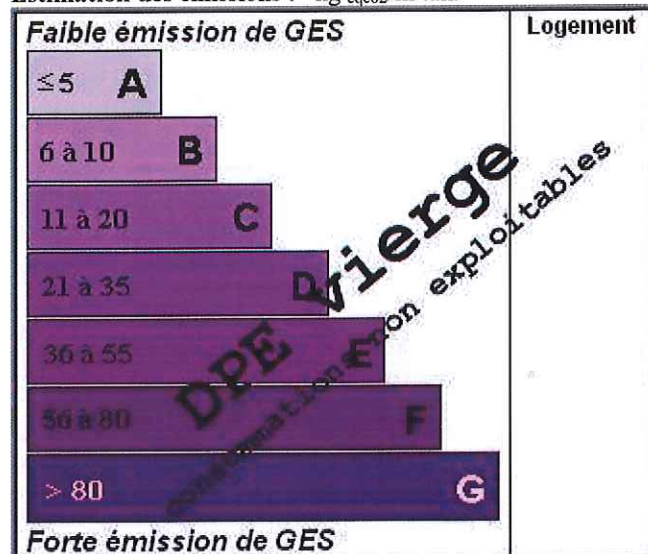
Emissions de gaz à effet de serre (GES) pour le chauffage, la production d'eau chaude sanitaire et le refroidissement  
Estimation des émissions : kg<sub>éqCO2</sub>/m².an.
