DOSSIER DE DIAGNOSTICS TECHNIQUES

N° de dossier : 170315

Adresse : 9 Rue de la Sacristie 26290 DONZERE

Nature du bien : Maison de village

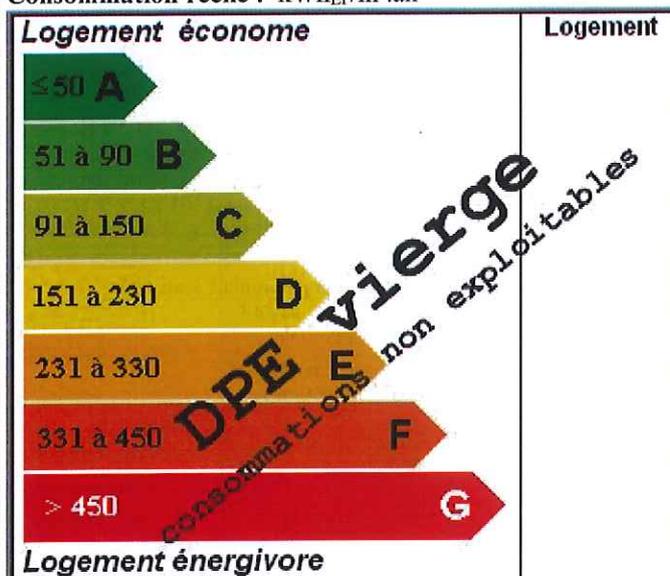
Consommations énergétiques (en énergie primaire) pour le chauffage, la production d'ECS et le refroidissement
 Consommation réelle : kWh_{EP}/m².an

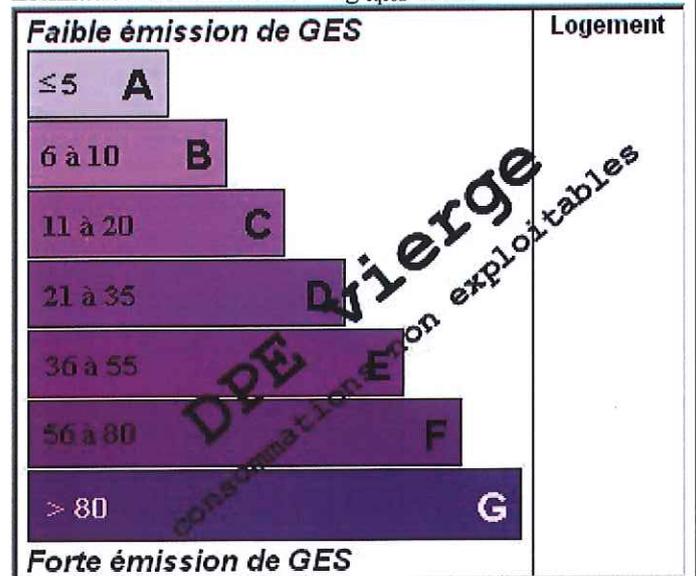
Emissions de gaz à effet de serre (GES) pour le chauffage, la production d'eau chaude sanitaire et le refroidissement
 Estimation des émissions : kg_{éqCO2}/m².an.

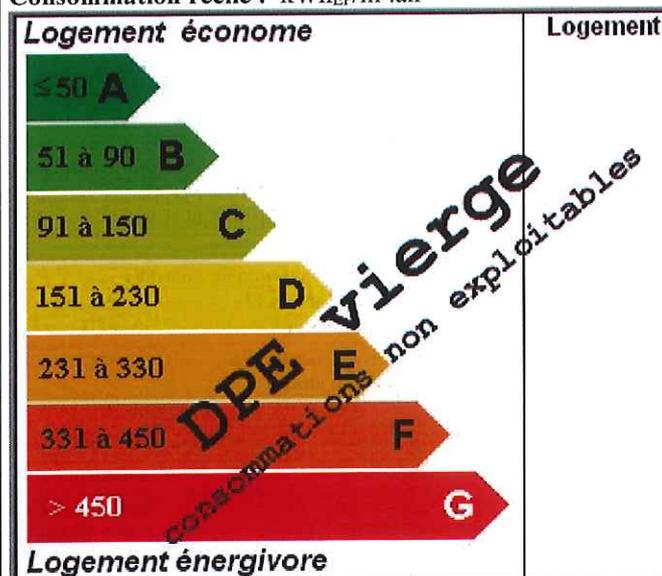
Consommations énergétiques (en énergie primaire) pour le chauffage, la production d'ECS et le refroidissement
Consommation réelle : kWh_{EP}/m².an

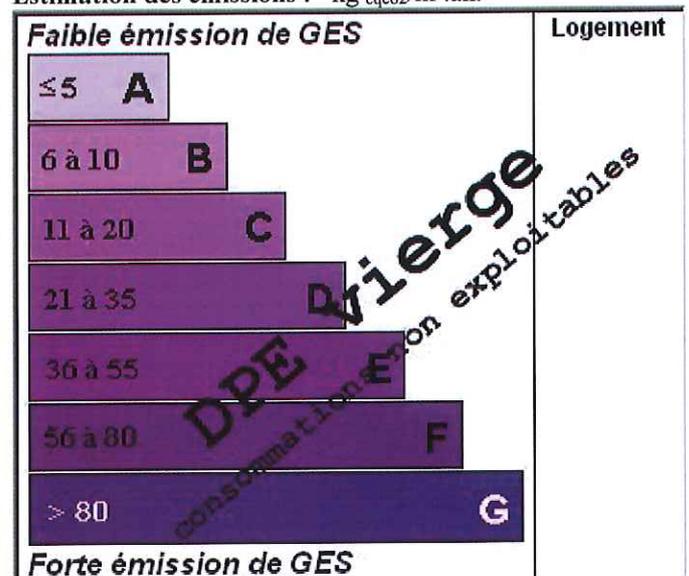
Emissions de gaz à effet de serre (GES) pour le chauffage, la production d'eau chaude sanitaire et le refroidissement
Estimation des émissions : kg_{éqCO2}/m².an.

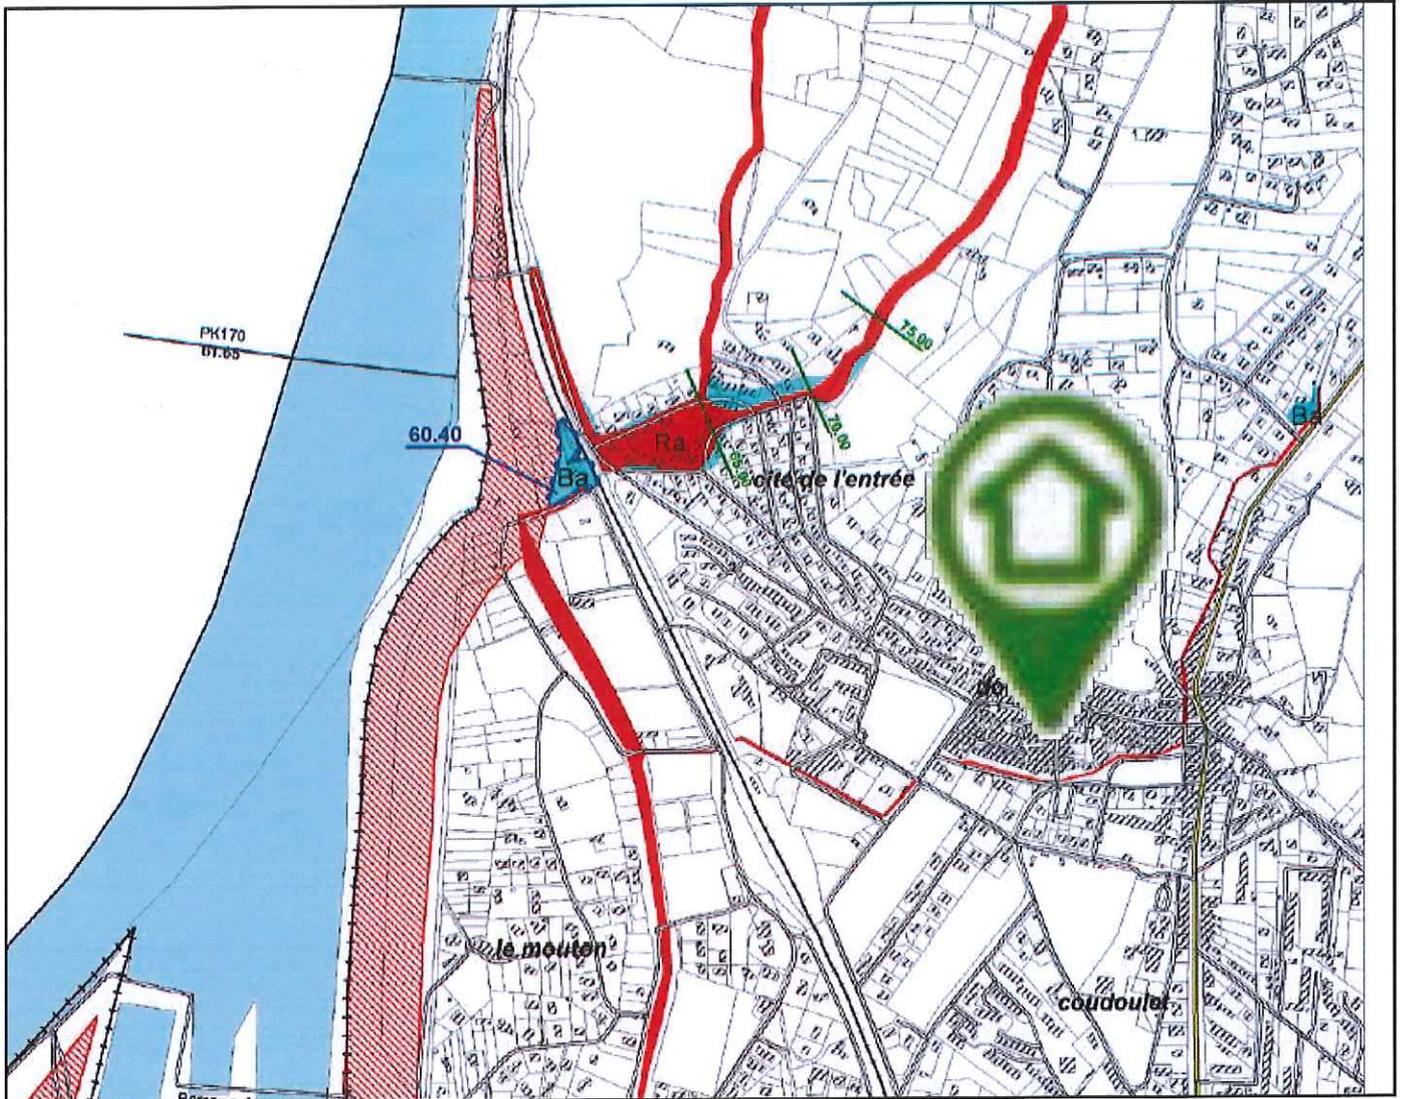
Plans de prévention

Extrait de la carte officielle fournie par les services de l'Etat.
Elle est disponible en intégralité dans les annexes de ce rapport.

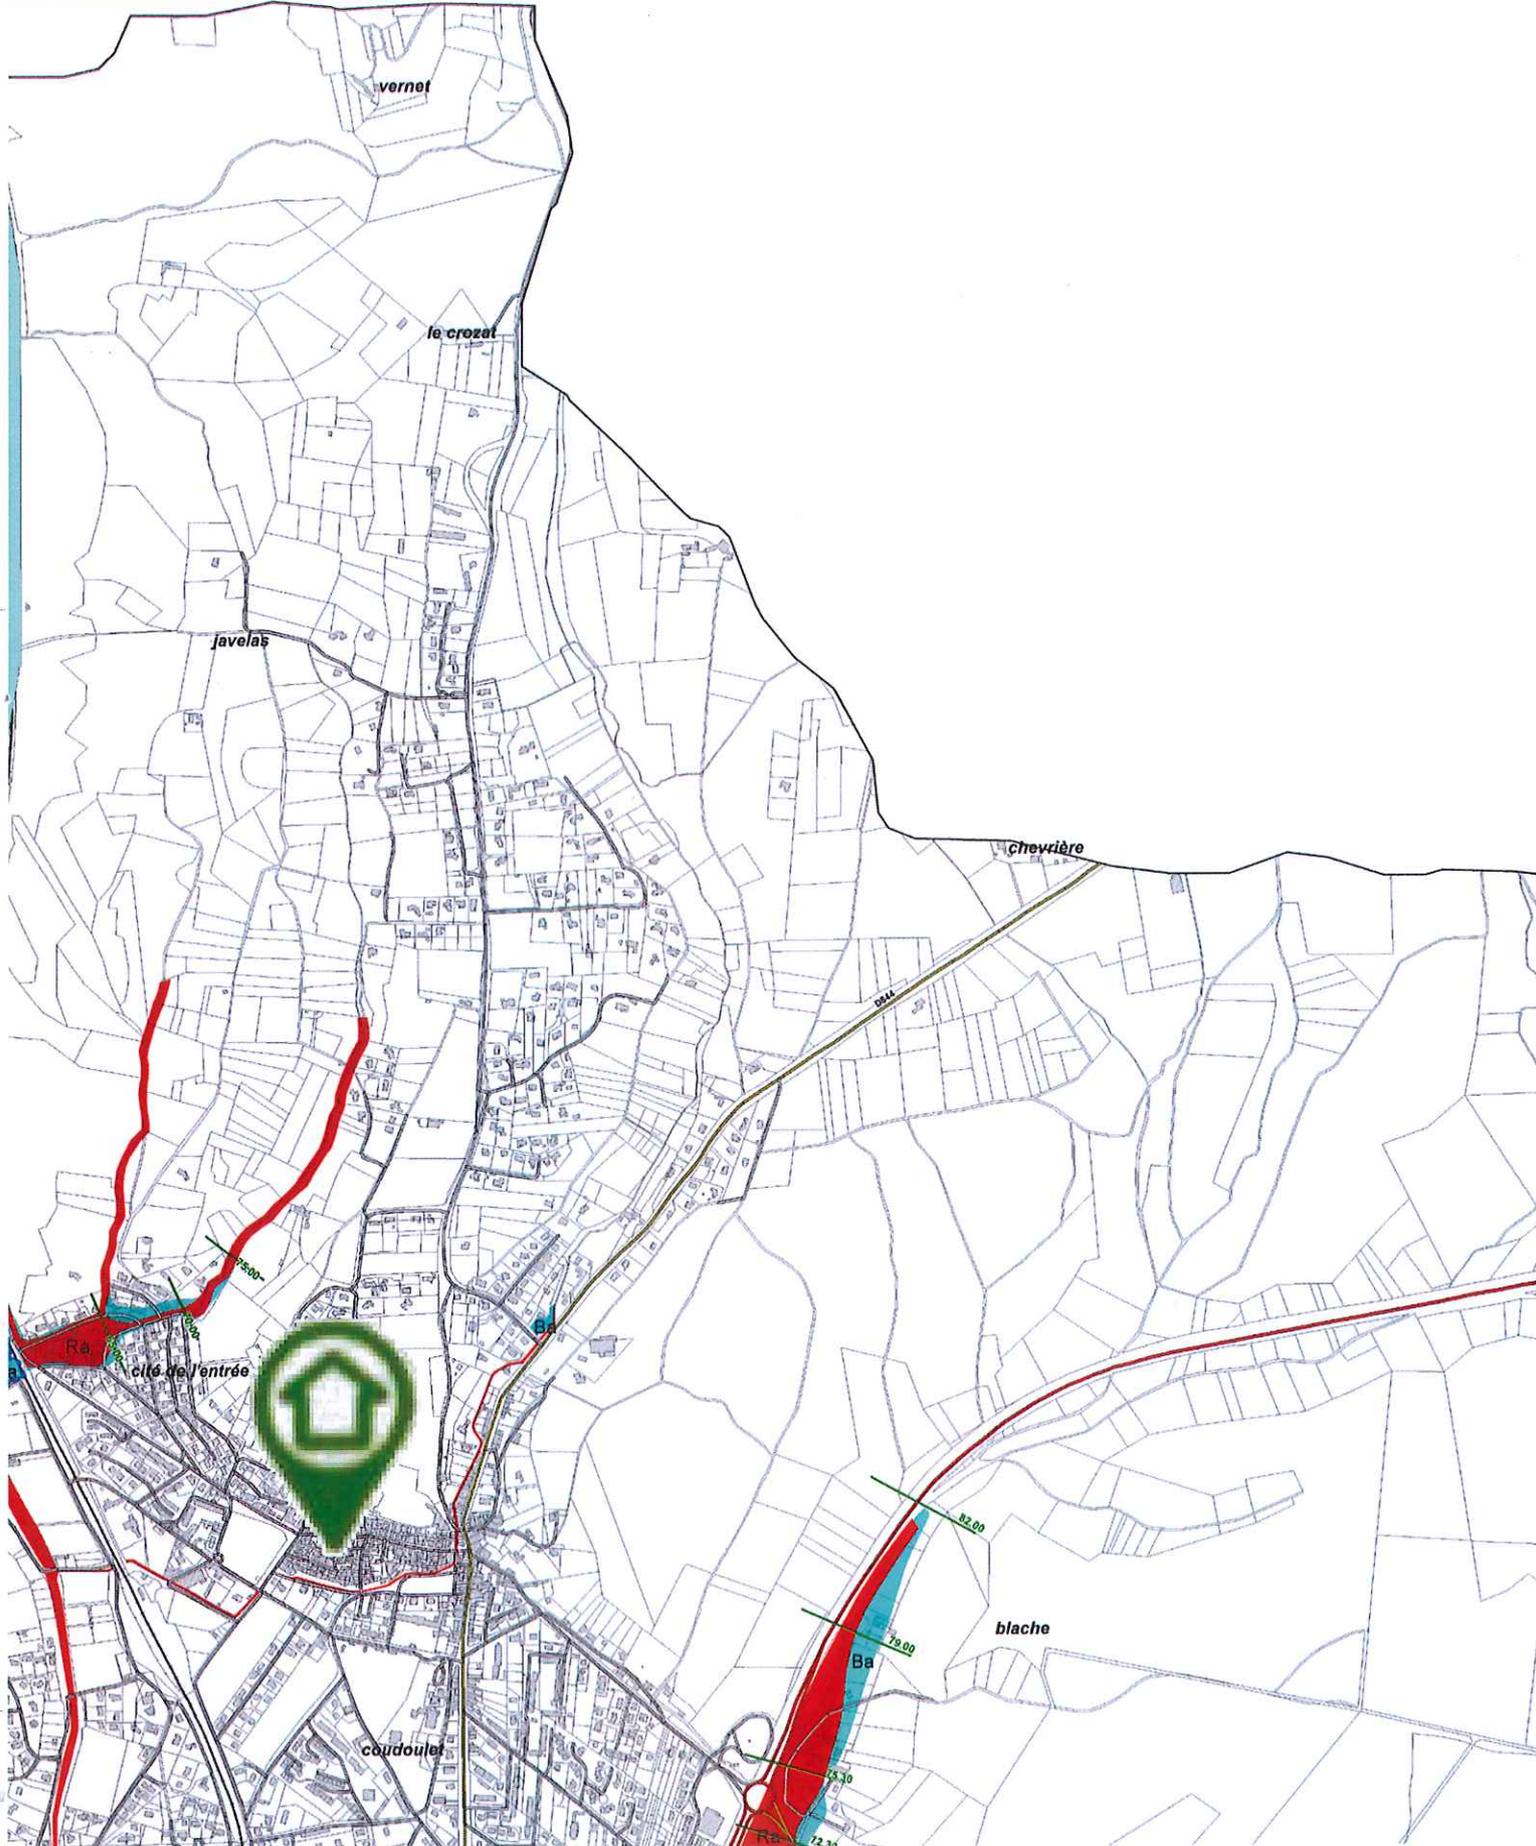
Cartographie* annexée à l'arrêté n°2011102-0015 du 12 avril 2011

* Le recours à la fiche synthétique descriptive est indispensable pour pouvoir interpréter cette carte.
