## DOSSIER DE DIAGNOSTICS TECHNIQUES

N° de dossier : PELLETIER-ULRICH-170918

Adresse : 35, chemin du Turail - Quartier Rapon 26140 ANNEYRON

Nature du bien : Maison de village

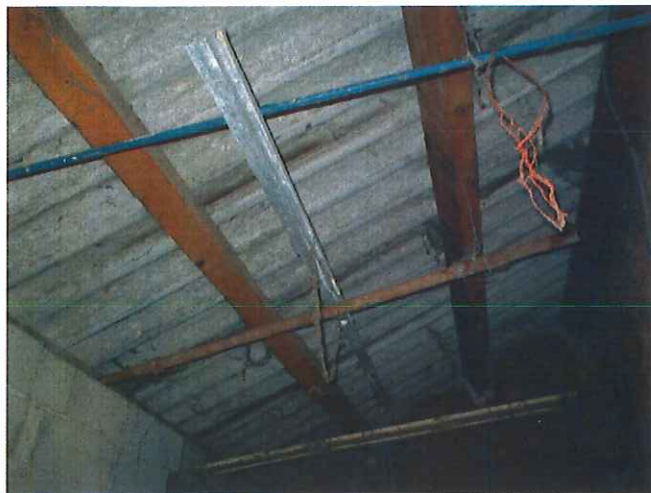
Photographie n° 1

Date de chaque repérage	Type de repérage	Matériau ou produit	Désignation	Etat de conservation (1)	Mesures obligatoires (2)
22/09/2017	Vente	Ondes en fibrociment amianté	Toiture garage 2	EP	Evaluation périodique
22/09/2017	Vente	Ondes en fibrociment amianté	Toiture Maison	EP	Evaluation périodique

Ondes fibrociment sur Garage

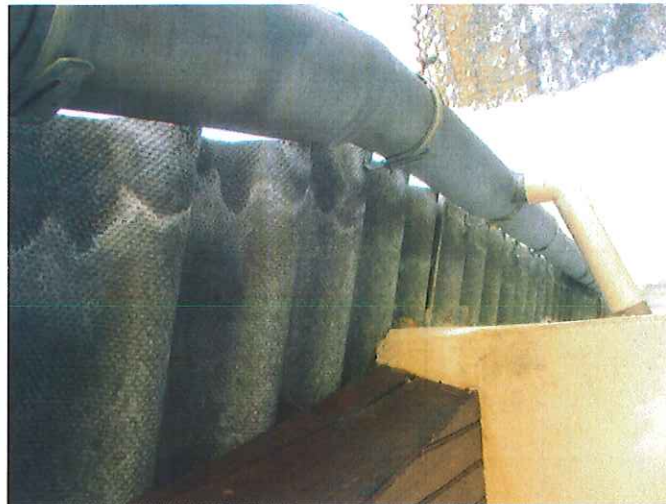
Photographie n° 2

Ondes en fibrociment sur Maison
