AGENCE DU DIAGNOSTIC IMMOBILIER

DOSSIER DE DIAGNOSTICS TECHNIQUES

N° de dossier : REDUAN-VEY-181124

Adresse : **22, rue Francis Poulenc 26000 VALENCE**

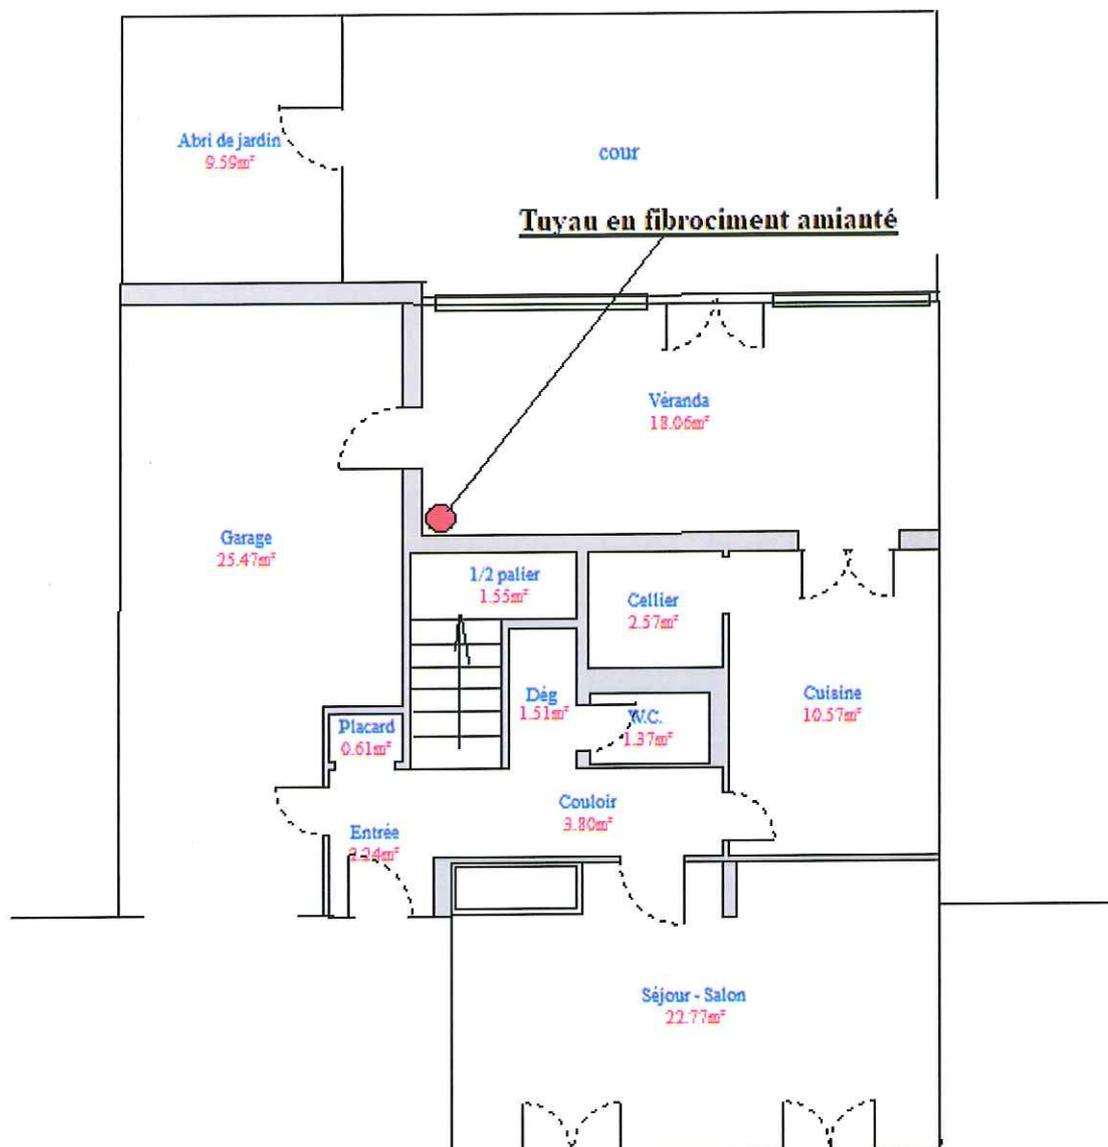
REZ-DE-CHAUSSEE

8. SCHÉMA DE LOCALISATION

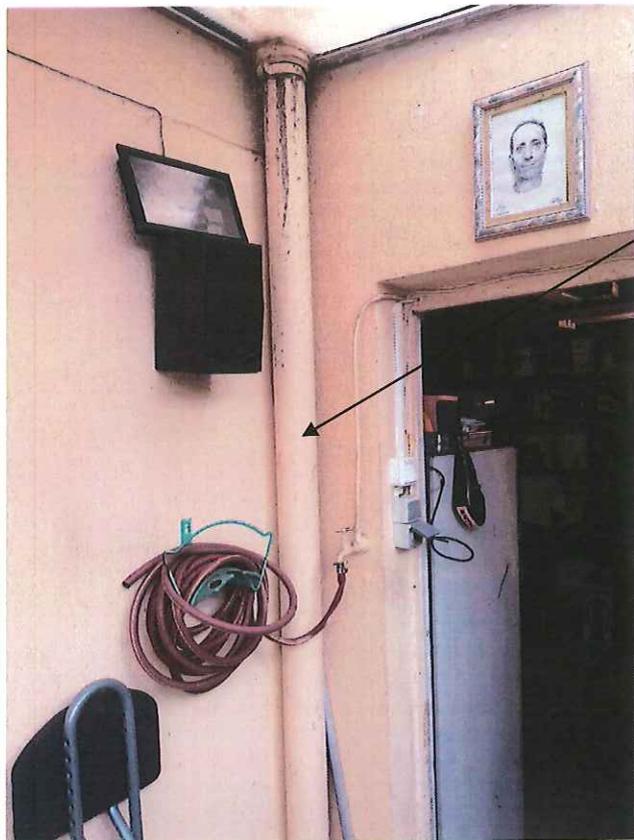
Photographie n° 1

Date de chaque repérage	Type de repérage	Matériau ou produit	Désignation	Etat de conservation (1)	Mesures obligatoires (2)
14/11/2018	Vente	Tuyaux en fibrociment amianté	Véranda	EP	Evaluation périodique

Nom de la pièce (ou local ou zone homogène) : Véranda- Matériaux (ou produits) : Conduits de fluide - Tuyaux en fibrociment amianté

Tuyau fibrociment amianté

Matériaux liste B : Evaluation périodique

RESULTAT = EP
