DOSSIER DE DIAGNOSTICS TECHNIQUES

N° de dossier : SOUPAT-CHEVAL-200304

Adresse : 10 Route de Jarcieu 26210 LAPEYROUSE MORNAY

ETAT MENTIONNANT LA PRESENCE OU L'ABSENCE DE MATERIAUX ET PRODUITS CONTENANT DE L'AMIANTE DANS LES IMMEUBLES BATIS

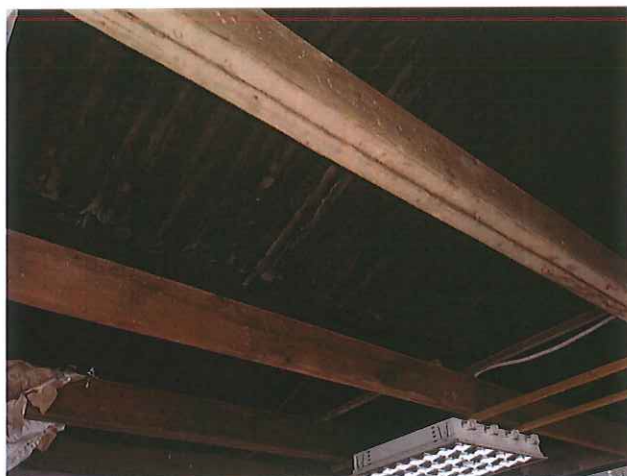
Photographie n° 1

Date de chaque repérage	Type de repérage	Matériau ou produit	Désignation	Etat de conservation (1)	Mesures obligatoires (2)
21/02/2020	Avant vente	Ondes en fibrociment amianté	Jardin	AC1	Travaux ponctuels
21/02/2020	Avant vente	Ondes en fibrociment amianté	Garage	EP	Evaluation périodique

Matériaux liste B : Travaux ponctuels - Evaluation périodique
