DOSSIER DE DIAGNOSTICS TECHNIQUES

N° de dossier : URBANO-220109

Lieu d'intervention : 10 Grande Rue 26780
CHATEAUNEUF DU RHONE

- Certificat de mesurage
- Rapport de mission de repérage des matériaux et produits contenant de l'amiante
- Constat de Risque d'Exposition au Plomb
- Rapport de l'état de l'installation électrique
- Diagnostic de Performance énergétique
- ERP

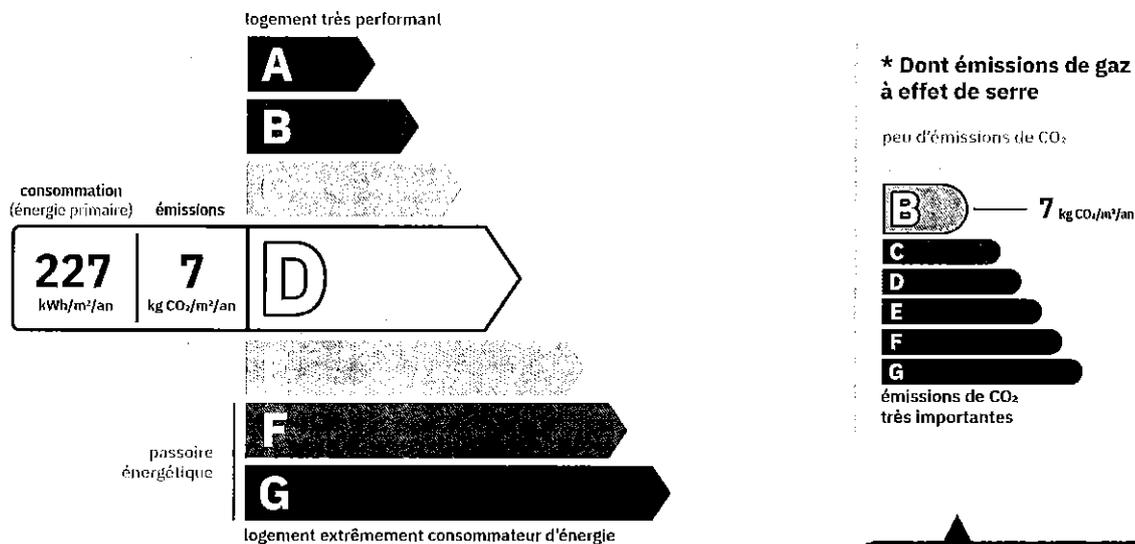
Performance énergétique

Le niveau de consommation énergétique dépend de l'isolation du logement et de la performance des équipements.
Pour l'améliorer, voir pages 5 à 6.

Ce logement émet 641 kg de CO₂ par an, soit l'équivalent de 3321 km parcourus en voiture.
Le niveau d'émissions dépend principalement des types d'énergies utilisées (bois, électricité, gaz, froul, etc.)

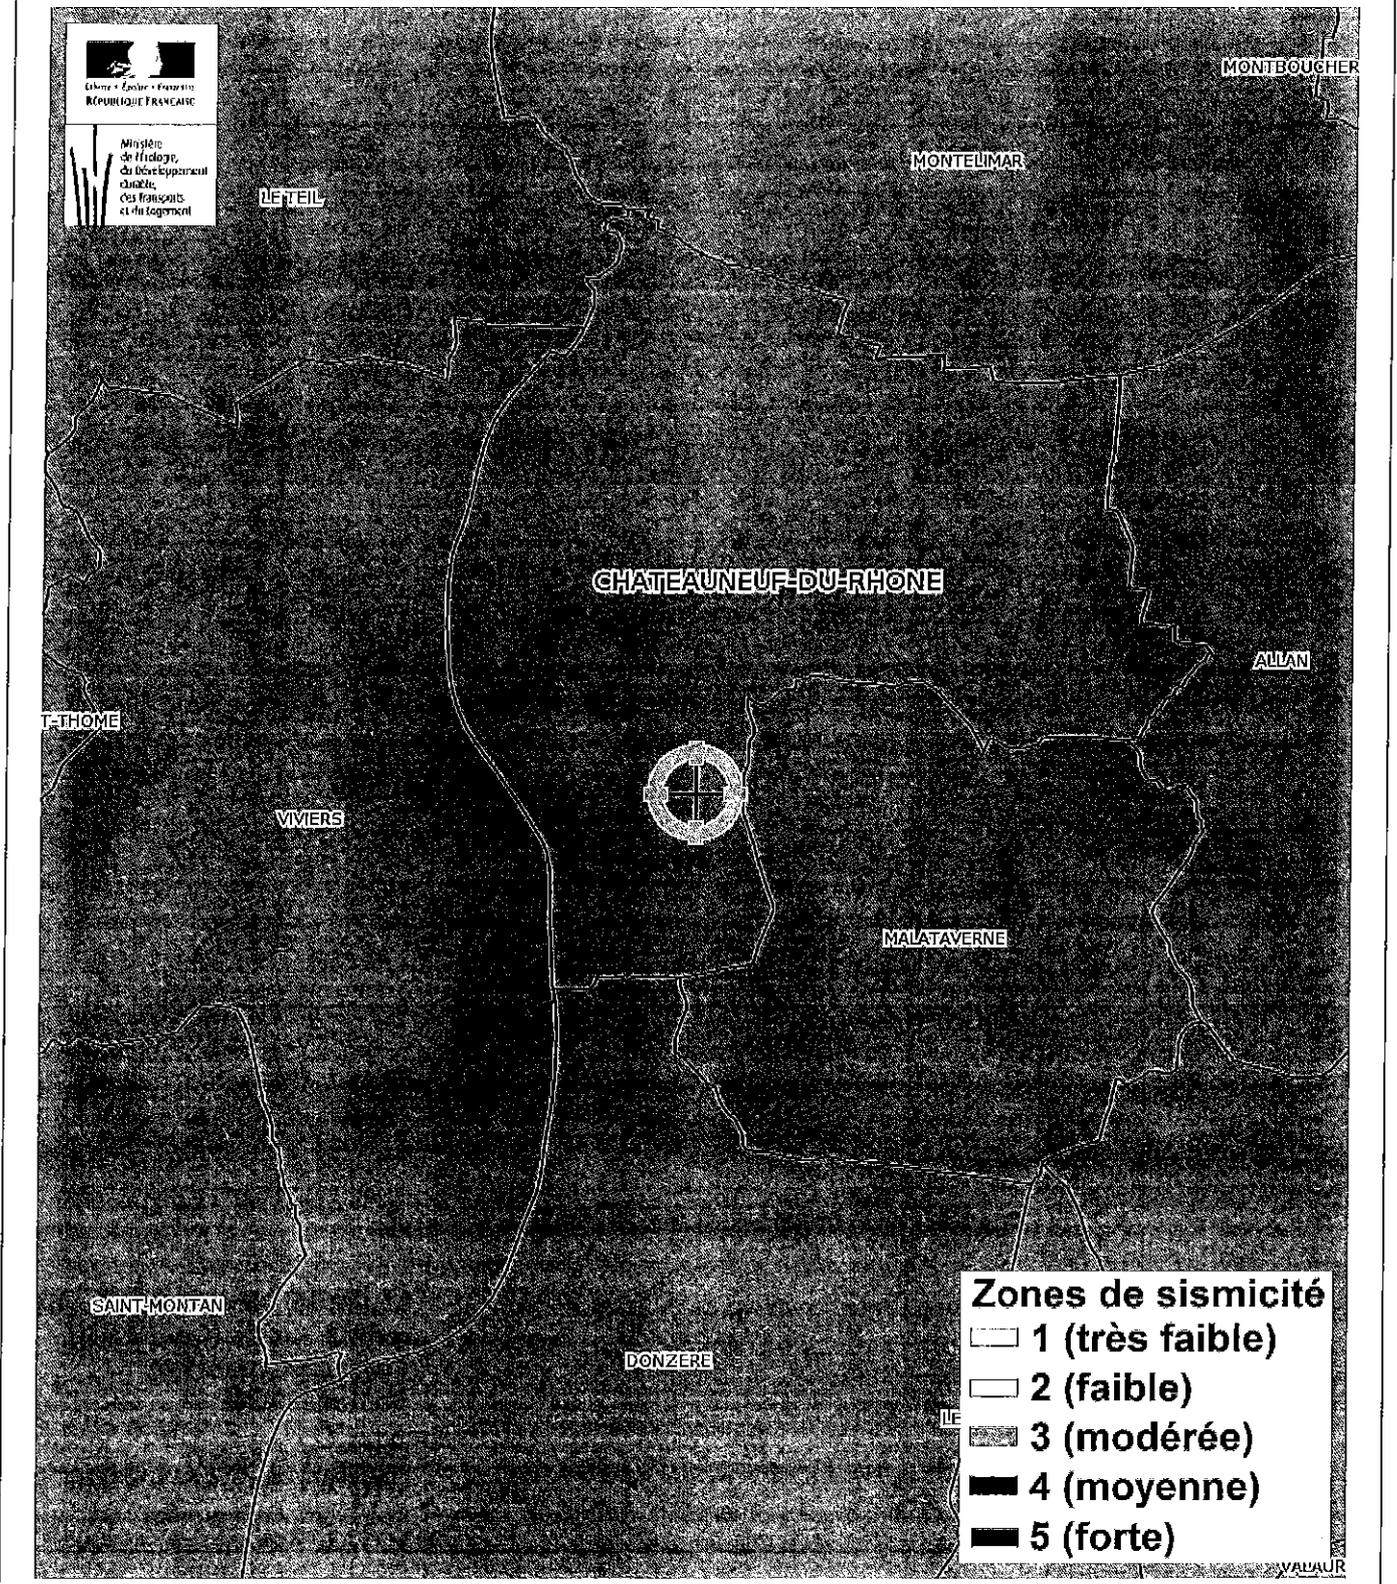
Zonage réglementaire sur la Sismicité : Zone 3 - Modérée
