## PROCÈS-VERBAL DE DESCRIPTION

La SCP CAMPILLO-BELLIART nous requérait à l'effet de procéder au procès-verbal de description d'un bien devant être vendu, sis à **LONGEVILLE-SUR-MER (85560), 938, rue du Docteur Joussemet**, au sein d'un ensemble immobilier dénommé « Le Domaine des Oyats » en copropriété, Résidence de vacances actuellement exploitée par une société dénommée GOELIA GESTION, et concernant un lot n°46 composé d'un logement en duplex.

Madame BREVART nous ouvre le logement dénommé 23b, qu'elle nous indique correspondre au lot n°46 type T4.

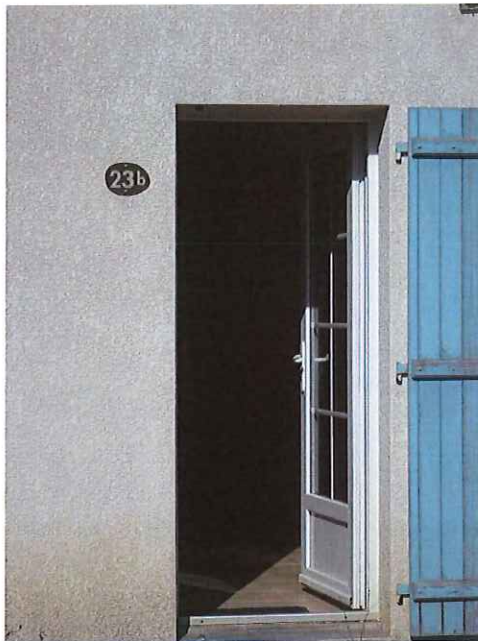
PHOTO0

En façade avant, la façade est revêtue d'un enduit gratté ton pierre en bon état général, sans dégradation majeure. Présence de la porte d'entrée en partie droite et d'une fenêtre en rez-de-chaussée, ainsi que d'une petite ouverture donnant à l'étage au niveau de l'escalier.

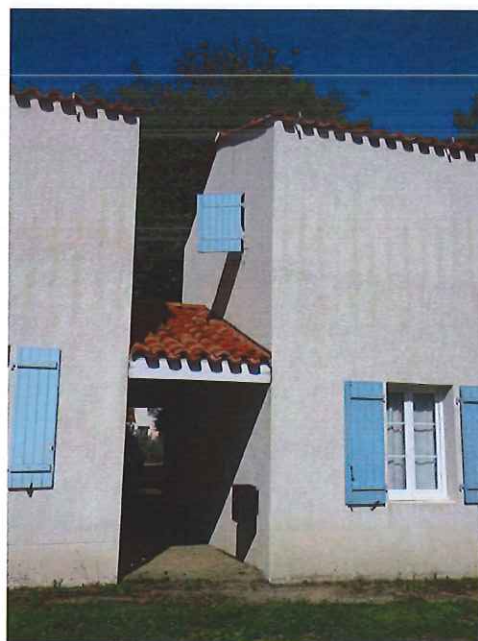
PHOTO7

Le mur pignon droit visible depuis l'allée est en bon état général, sans dégradation majeure, présentant quelques traces de coulures verticales. La tuile de rive est en bon état général, comme le faîtage apparent.
