PROCES VERBAL DE CONSTAT

Nous nous sommes transportés ce jour, sur la commune de CHATEAUNEUF DU RHONE (26780), 10 Grande Rue, où en la présence de Monsieur URBANO Daniel, propriétaire, Madame KHAN Carole, locataire, Monsieur MORENO Alex, diagnostiqueur à BANNE (07), Monsieur MORENO Flavien, diagnostiqueur à BANNE (07) et de Maître Nathalie FIALON, Huissier de Justice Associée, demeurant 134, Route de Châteauneuf BP 355 – 26208 MONTELMAR CEDEX, nous avons procédé à la description du bien immobilier suivant :

Une maison d'habitation avec terrain attenant sise sur la commune de CHATEAUNEUF DU RHONE (26780), 10 Grande Rue, cadastrée Section AC n°224, lieudit 10 Grande Rue, d'une superficie de 00ha 00a et 58ca

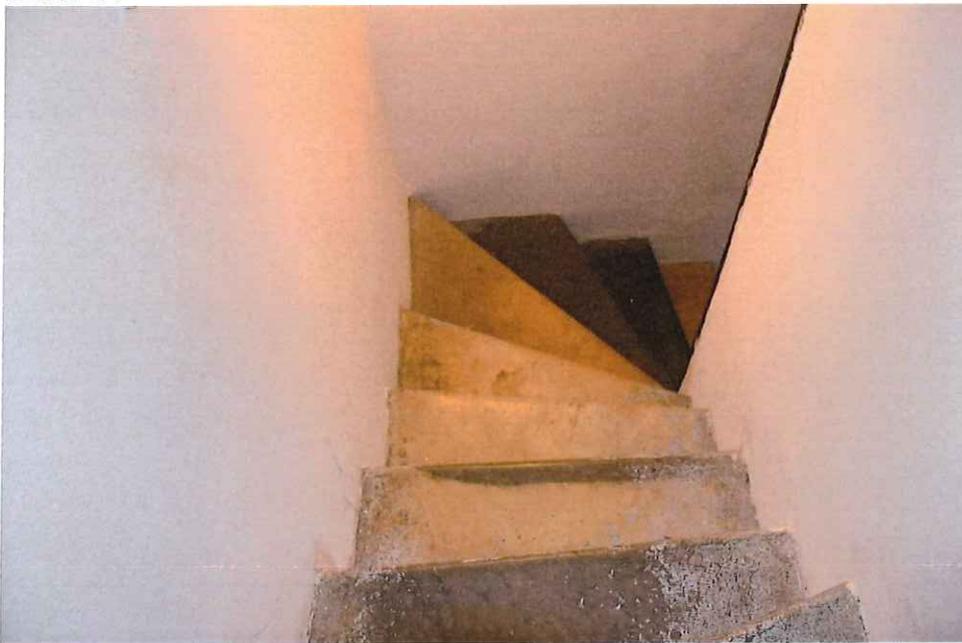
Photo 14

- Sol : marches en pierres en état d'usage (Photo n°14)
- Murs : en toile de verre avec des traces de salpêtre
- Plafond : peinture, en état d'usage

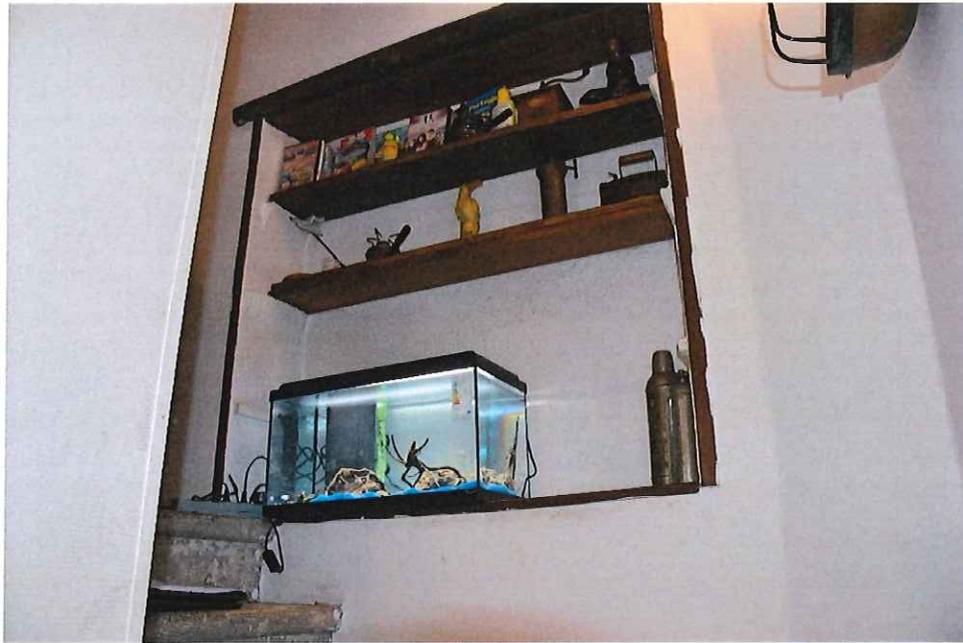
Photo 15

- Au plafond, un point lumineux
- Un coin avec deux étagères en bois, en état d'usage (Photo n°15)

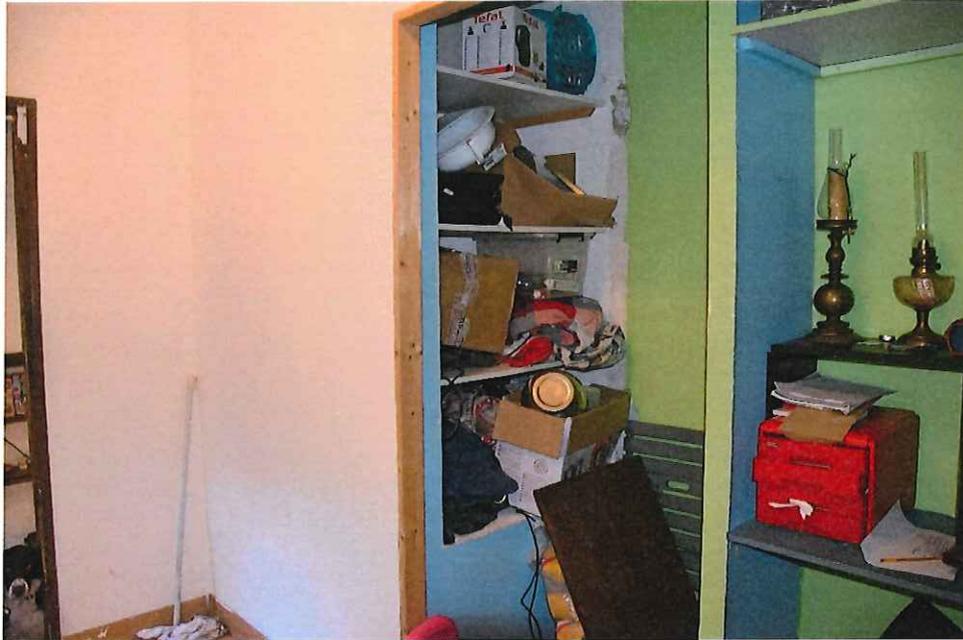
Photo 17

- Au plafond, un luminaire
- Côté Nord, un petit coin bureau avec étagères et planches, en état d'usage (Photos n°17 et n°18)
- Un poêle à bois appartenant au locataire, chauffe également la maison
- Une fenêtre en bois à un battant en état d'usage donne accès à un coin terrasse.

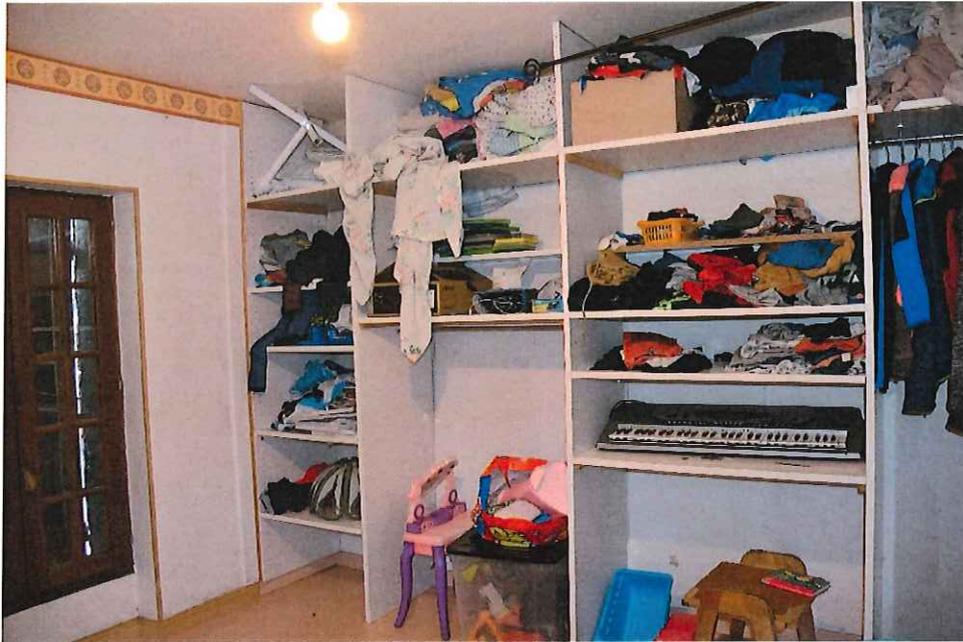
Photo 29

- Une fenêtre à deux battants en bois avec petits carreaux et garde-corps métallique, en état d'usage
- Le volet en bois a sa peinture défraîchie
- Au plafond, un point lumineux
- Une climatisation LG fonctionne
- Une goulotte est manquante ; les fils électriques sont apparents (Photo n°27)
- Côté Sud, coin étagères et penderie, en état d'usage (Photos n°29 et n°30)
- Une porte en bois, en état d'usage
