DOSSIER DE DIAGNOSTICS TECHNIQUES

N° de dossier : **BLANQUART-171213** Date de commande : **03/01/2018** Date de levé : **21/12/2017**

Adresse : **6, Impasse de la Viguerie 26290 DONZERE**
Nature du bien : **Maison ancienne**
Etage :
Lot(s): **NC**
Date de construction : **Avant 1949**

MAISON ANCIENNE EN RENOVATION

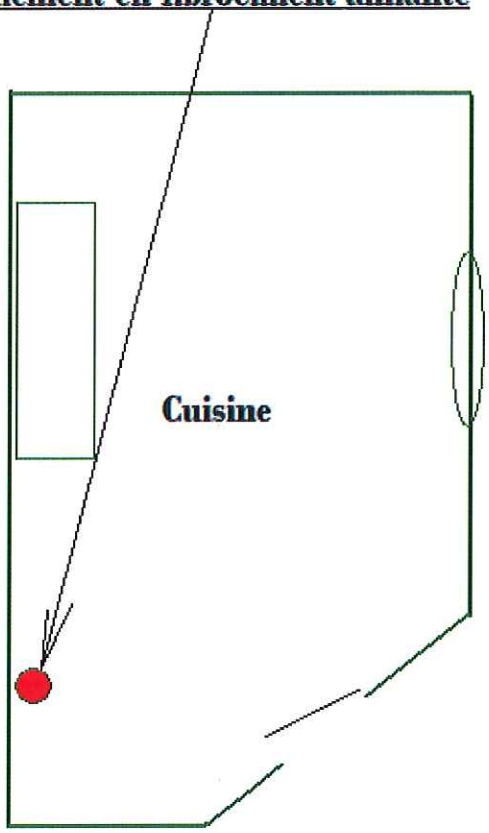
REZ DE CHAUSSEE

Date de chaque repérage	Type de repérage	Matériau ou produit	Désignation	Etat de conservation (1)	Mesures obligatoires (2)
26/12/2017	Vente	Tuyaux en fibrociment amianté	Cuisine	EP	Evaluation périodique

Tuyau d'écoulement en fibrociment amianté

Matériaux liste A : Aucune
Matériaux liste B : Evaluation périodique
